## 滿 洲 國 大 洋 河 橋 工 事 報 告

准 員 川 崎 三 則\*

Report on the Construction Work of the Taiyôga Bridge  
in Manchoukuo

本文は大洋河橋架設工事の計畫設計工事施工法、工程及滿洲に於ける工事の特異性等の全般に就て述べたものである。

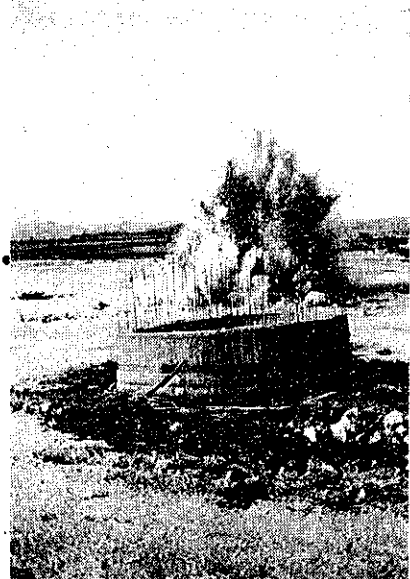
圖-18. 爆破井筒圖

顛覆したる第5號井筒は長 11.00m、根入 5.50m なりしが、周圍が洗掘されしため左岸側に向つて約 70 度の位置に顛覆し、shoe 附近 2.00m を除去せざれば再び井筒設置不能の状態に陥りしを以て、之が取除きは火薬を依り爆破せしむる事に決し、作業足場に便利なる結氷中を利用して康德 3.2.5. 之が作業に着手した。図-18 に示す如く A, B, C, D の順序に依り 1 回當りの火薬量 8kg より順次量を増し最大量 34kg の火薬を裝置して爆破せしめた結果、(図-19) 上部點線部分は取除きたるも下部は積土 6.00m に達せるため、sand

pump に依り土砂を除去し、再び爆破せしめた、コンクリートは大半粉碎せしめたるも縦横網状になる鉄筋は再三火薬に依る切断を計畫し爆破せしめたるも效を奏せず、諸種の方法を考究したるも、濁水のため潜水夫の作業意の如くならざるを以て、コンクリート塊の引上げ及鉄筋の切断は一時打ち切り、再び井筒設置後内部より障害部分のみ除去する事に決し、open caisson 設置後沈下作業を開始せし處障害物の内鉄筋を切り取りコンクリート塊は容易に引揚げられしも shoe の一部が双先に喰込み一大支障を來した、依て之が取除きには dynamite 1~2 本を鉄板下部に装置し、數十回爆破せしめて辛うじて取除く事を得た、爆破成績は厚 3 mm の鋼板を水中で dynamite 1 本を以て爆破せしめて 3 cm 内外の切断に止れり。

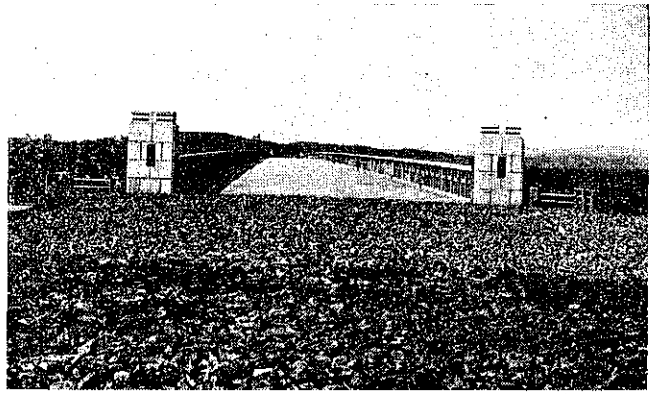
圖-22. 竣工せる大洋河橋

本工事は滿洲建國勿々の準備時代に屬し、地質調査等の如き現地調査に就ても調査機關の不備、其他種々の事情に依り單なる現地踏査程度に止り、咄嗟に實施を迫られ工法に就ても比較的簡易に考へた結果思はぬ失敗を重ねた事が多かつたのである。加ふるに未曾有の大洪水に遭遇し、滿洲工事史上稀に見る現象を呈したために豫想だにしない難工事となり、甚だしき河床の変動等に對してもこれが根本的對策を講じ、一部計畫の変更を爲したる結果 50,000 門餘りの工費増額と 10 個月間の工期延長とを餘儀無くされたのである。幸に工事着手以來 1 年 8 個月の歳月を経て康徳 3. 10. 10. 無事竣工し(圖-22)、同月 20 日、日滿官民多數の御臨席を仰いで目出度く開通式を舉行し得た事は先輩諸氏の御懇篤なる御指導と現場従事員諸氏の懸命なる努力の賜物である。

岸表面に重油を塗付し 2 時間餘りを経てコンクリートを打ち初めて氣泡發生を防止し得た、親柱は石積とし表面を小叩にし角を磨き出しとした、橋銘板はブロンズとし、橋名は國道局長直木倫太郎博士の揮毫を願つた（**図-20**、**図-22** 参照）。
