## 軌道材料の電蝕状態に就て

**要旨** 本文は國有鉄道に於ける軌道材料の電蝕状態の現況を説明し、其の腐蝕電流に関する調査に基づき電蝕被害の軽減方法を併せ述べたものである。

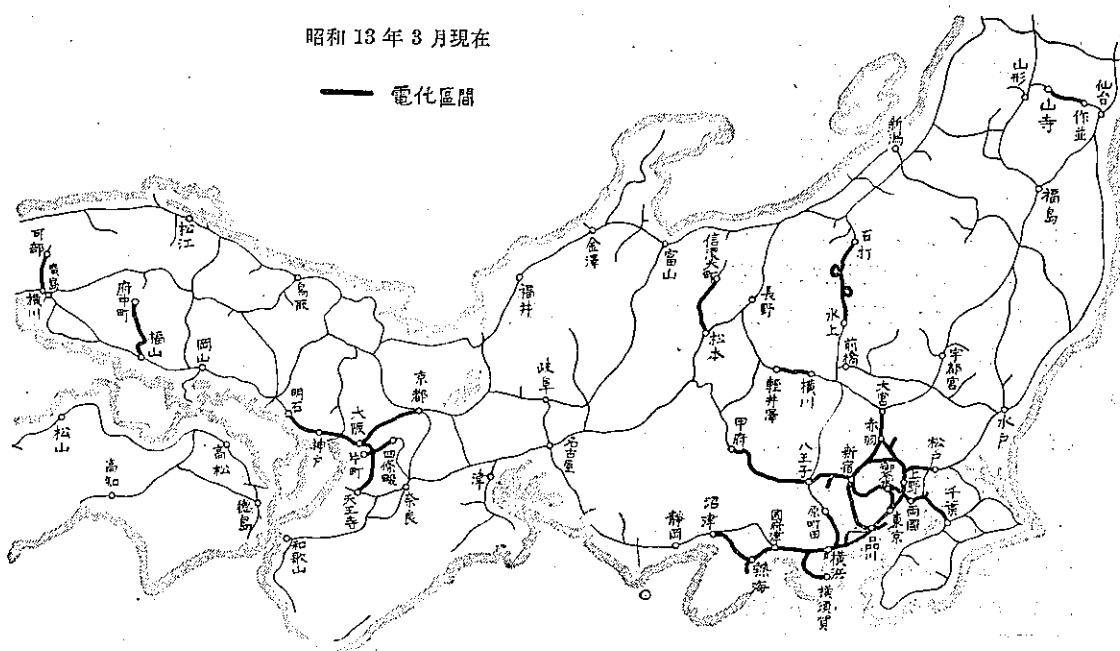
図-1. 國有鉄道電化区間略図

國有鉄道に於ける電化区間は表-1 及図-1 の如くである。

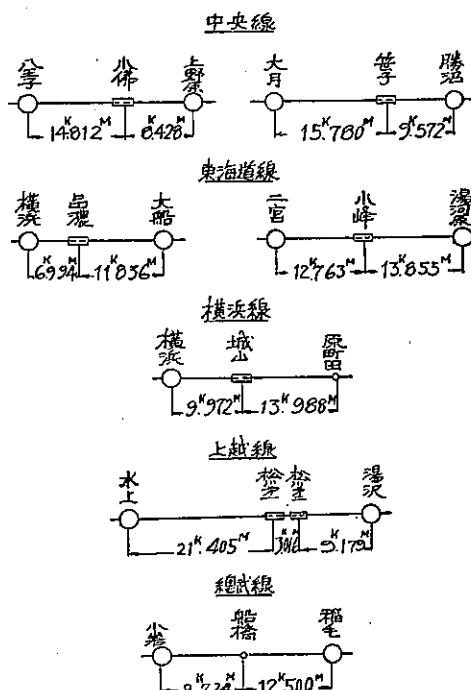
図-2. 電蝕箇所と変電所との關係

- (イ) 兩変電所區間の中央に近い事、図-2 に示す如くである。
- (ロ) 隧道である事、總武線以外は總て隧道内である。
- (ハ) 道床に湿氣の多い事 (\* 腐蝕軌條 60 本中 37 本は湿地に發生せり)。
- (ニ) 道床が砂利である事、表-2 に示す如く現在中央線は碎石化せるも他は殆ど砂利を使用してゐる。
- (ホ) 道床バラスト薄き事、(\* 腐蝕せる箇所は枕木下 104 mm で、腐蝕なき箇所は 128 mm であつた)。
- (ヘ) 枕木が素材である事、(\* 素材使用箇所の腐蝕発生率は施薬枕木使用箇所に比較し約 15 % 大であつた)。
- (ト) 滉水が幾分良導体である事。
- (チ) 路盤が比較的良導体である事。

電蝕被害各地に於ける変電所の間隔は比較的大で図-2 の如く 19~34km であつて、之等の對地電圧分布實測図は図-6 の如くである。

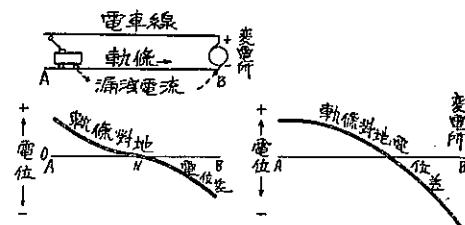
図-5. 軌條對地電圧分布図  
(a) 単一負荷の場合 (b) 分布負荷の場合

而して此の通過電流即ち電蝕を發生せしむる電流は電車電流の歸路として使用せられる軌條より漏洩するものであつて、例へば一変電所區間に電車1輛が運転せられてゐる場合、即ち單一負荷の場合には A-B 間の軌條の電圧は 図-5 の如く或る部分では大地より高く、或る部分では大地より低くなるが漏洩電流は此の電位差に比例して増減し軌條の漏洩抵抗に逆比例する。

又列車の頻繁區間に於ては分布負荷の状態に近づき其の電位差は 図-5. b の如くになる。

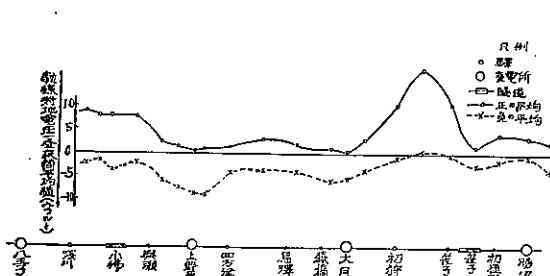
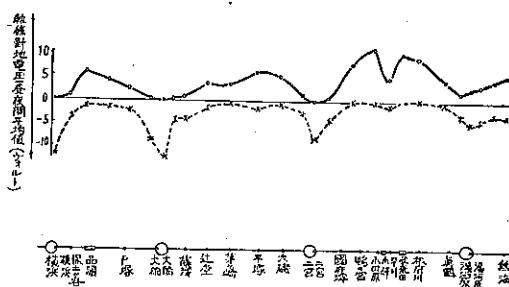
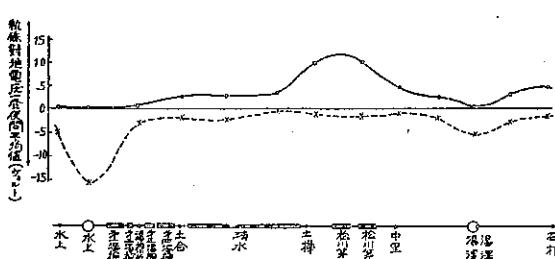
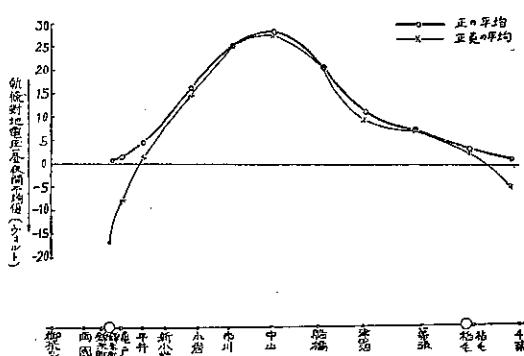
図-6. 軌條對地電圧實測分布圖

1. 電蝕被害大なる前述の箇所其の他につき軌條對地電圧を測定せるに表-4 及 図-6 の如くである。

之等に依れば軌條對地電圧の正の 1 日間の平均値に於て椎子, 小佛は 4~8 V, 小峰は 8 V, 松川は 6~9 V, 船橋附近は 20 V, 品濃は 5 V で, 清水, 丹那は 2 V 以下である。前者は正の値が大部分, 負の値は零か或は殆ど無く, 後者は正値, 負値共相當な割合に存在して交替し此處には電蝕として見るべきものがない。

又 図-6 の軌條電圧分布測定値より見るも正の値 6 V 程度以上の箇所に隧道があれば電蝕被害は充分豫知せら

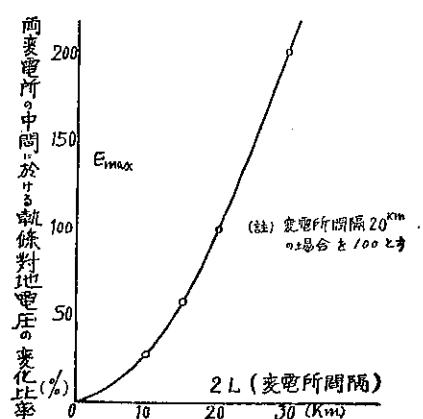
図-7. 変電所間隔と軌條對地電圧との關係

尙変電所間隔に對する軌條對地電圧の変化の割合を一例を以て図示すれば図-7 の如くで、即ち変電所間隔 20km の軌條對地電圧を 100 とすれば、間隔がその 1/2 となれば電圧は約 1/3 となり、間隔が  $1\frac{1}{2}$  倍となれば電圧は約 2 倍となるのであつて、軌條對地電圧を小にせんとすれば適當の間隔に変電所を設置する必要がある。而も此の事は電力供給側よりも重要な問題である。

$$E_m = i_0 \rho \left\{ 1 - \frac{\alpha L}{\sinh \alpha L} \right\}$$

$$R = 0.0165 \Omega/km \text{ 50 kg rail}$$

$$\rho = 20 \quad " \quad = \text{漏洩抵抗}$$

$$\alpha = \sqrt{\frac{R}{\rho}} = \text{漏洩係数}$$

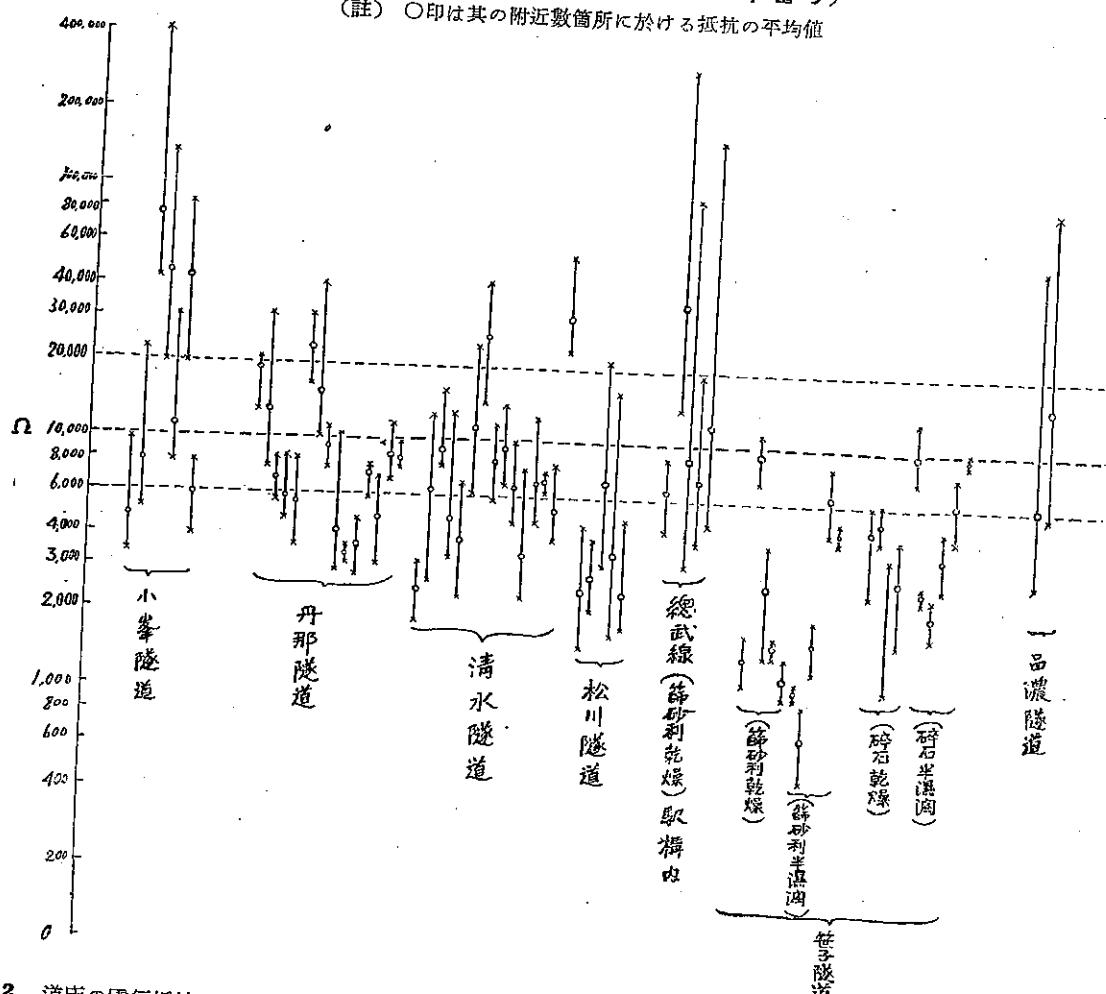
図-8. 軌條の漏洩抵抗(犬釘1本當り)

1. 軌道床の電氣抵抗を高め軌條よりの漏洩電流を軽減する事は重要な問題であるが、前記の如き軌條電圧を有する箇所に於ては大体電氣抵抗値はどの位の値に於て電蝕被害を受けるかをみるに図-8 の如く各箇所の調査結果よりすれば測定値は大体 6000~10000 オーム附近に集中してゐる。

この計算値と 図-8 とを對照すれば之等の箇所に於ては約 20 000 オームあれば電蝕を或程度輕減し得る事を知る。勿論軌條電圧高き箇所に於ては相當大なる抵抗を必要とすべし。

(註) ○印は其の附近數箇所に於ける抵抗の平均値

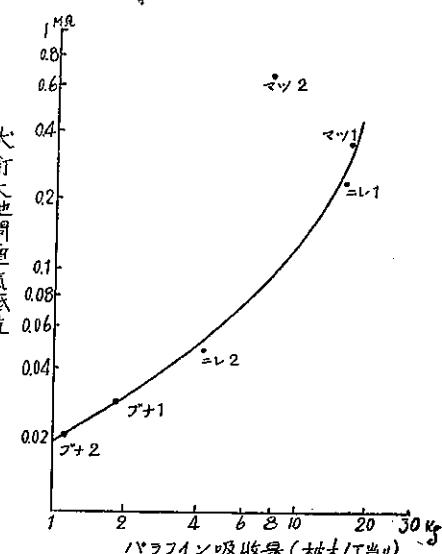
図-10. 枕木のパラフィン吸収量と電気抵抗との関係

尙枕木の電気抵抗を増大する特殊の方法としてパラフィン注入を試みたが図-10 の如く其の量相當大とならざれば效果に於てみるべきものなく又 1挺の價格 10 円程度（注入量 20%）となり、今後相當此の種の研究の餘地がある。

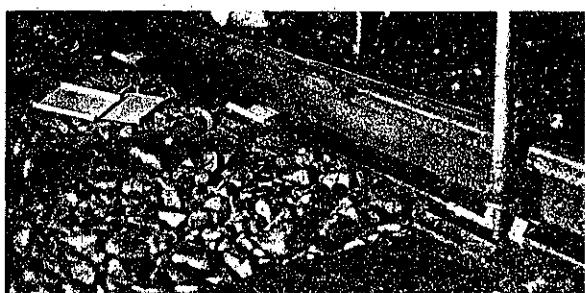
図-11. 笹子隧道内に於て軌條底部タイプレート間に  
埋めのアルマイト製絶縁板を押入せる状況

尙アルマイトの酸化皮膜の絶縁性を利用し軌条と  
タイプレート間にアルマイト板を挿入し軌条の漏洩  
抵抗を高めようと試みたが取付後僅か1ヶ月餘に於  
て殆ど酸化皮膜が傷付いて絶縁の効果を失つたので  
ある。
