# 台風 22 号の傷跡

## 伊豆狩野川流域の惨状

昭和 33 年 9 月 26 日午後 8 時頃、伊豆半島南端から相模湾を襲った台風 22 号は、中心示度 900 mb の戦後最大のもので、東日本一帯に大きな被害をもたらした。

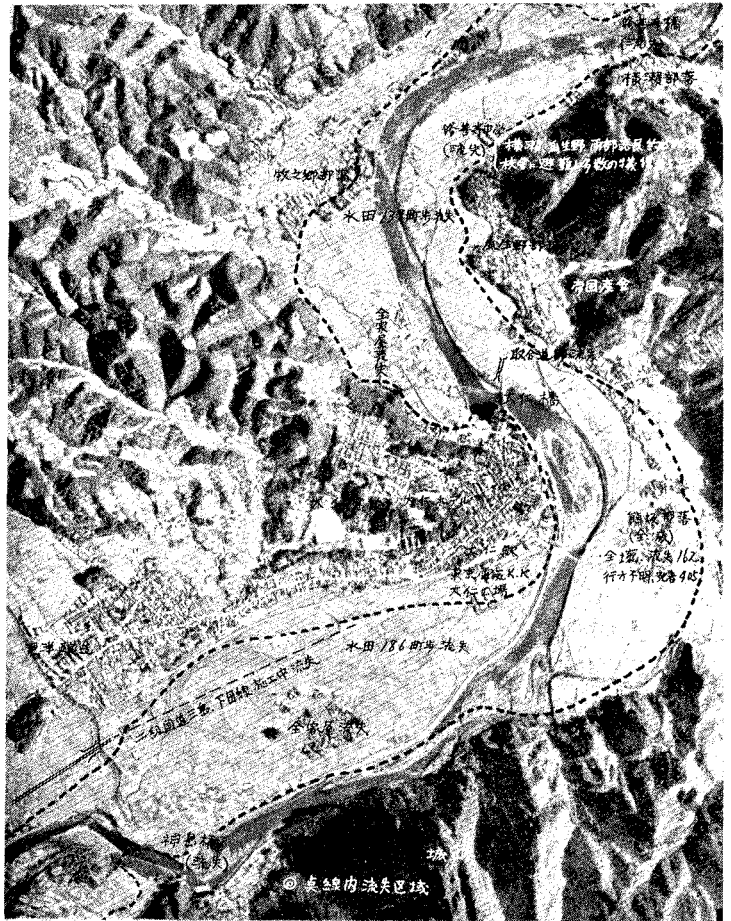
修善寺・大仁付近航空写真

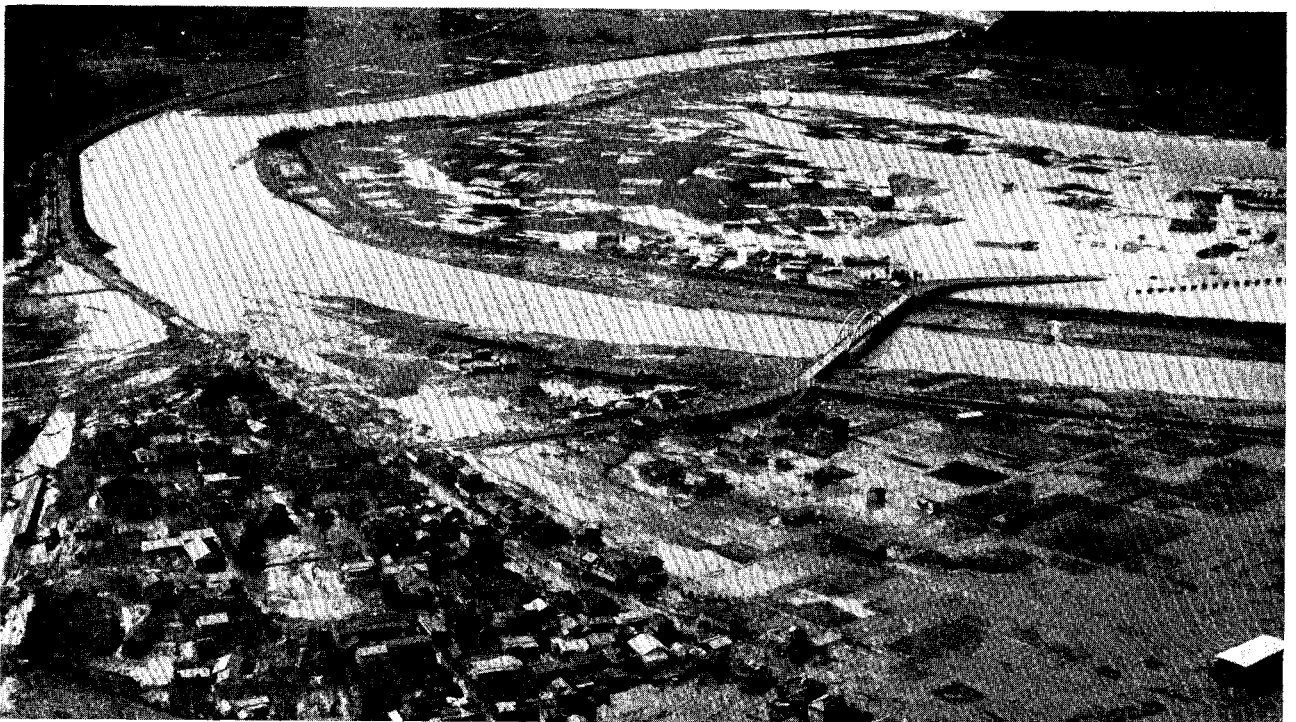
### 伊豆長岡町千歳橋上流 320 m 右岸の欠壊状況
