赤外線航空写真とパンクロ写真との比較  
【本文報告参照】

#### 若戸橋

#### フローティングケーン工事

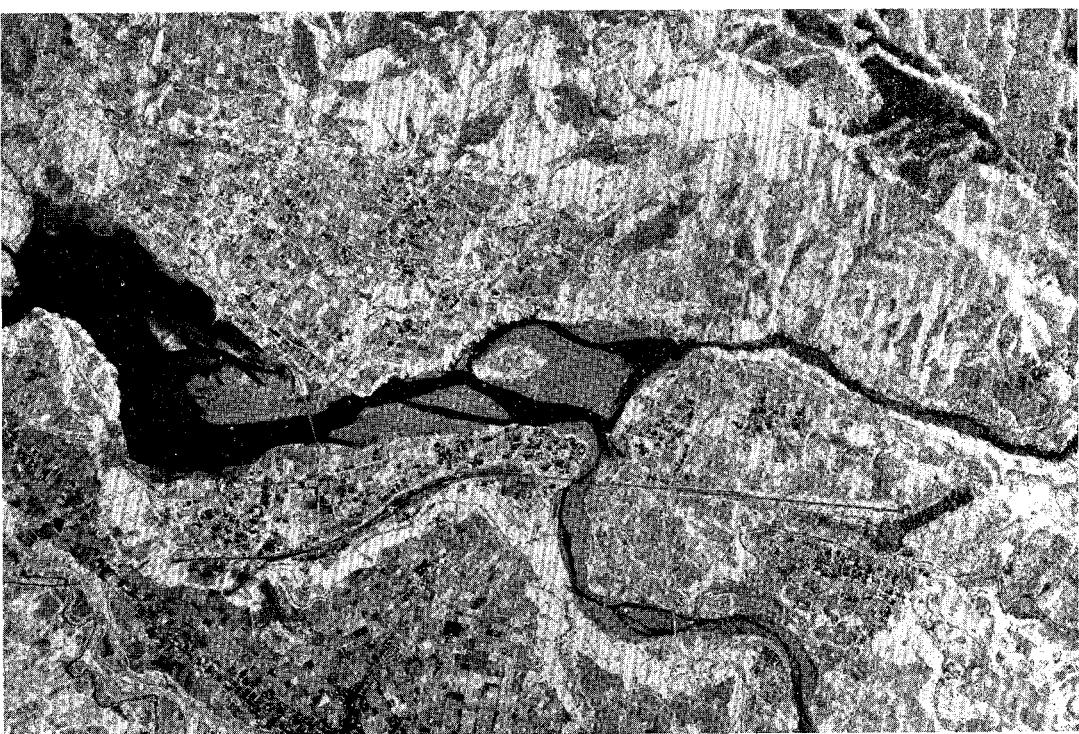
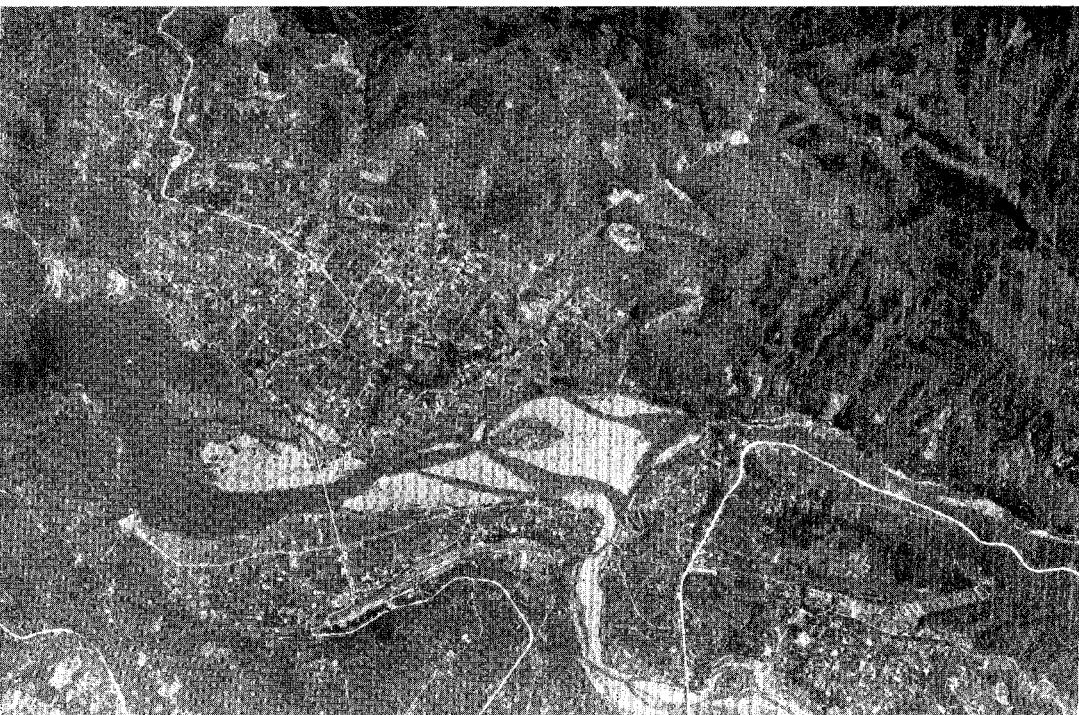
ここに示した2枚の写真は、従来から一般的に使用されていたパンクロの航空写真と、今回新しく輸入された赤外線写真専用の航空カメラで撮影した赤外線航空写真の比較で、相当もやの多いときにはほとんど同時に撮影したものである。

この2枚の写真から、植生の変化、段丘面の土質の差、土壤および農作物によつて表われる個々の耕作地の色調の違い、家屋、道路、鉄道、橋梁および発電所等の人工構造物、さらに河床や水路等、航空写真的判読に必要なあらゆる要素が、どのように違つて表現されるかを明瞭に読みとくことができる。

両岸には高い段丘が認められ、回春した川は、もとの谷の中央に新しい狭い谷を掘りさげ、その両岸には岩石が露出し、明らかに上地が隆起したことが認められる。

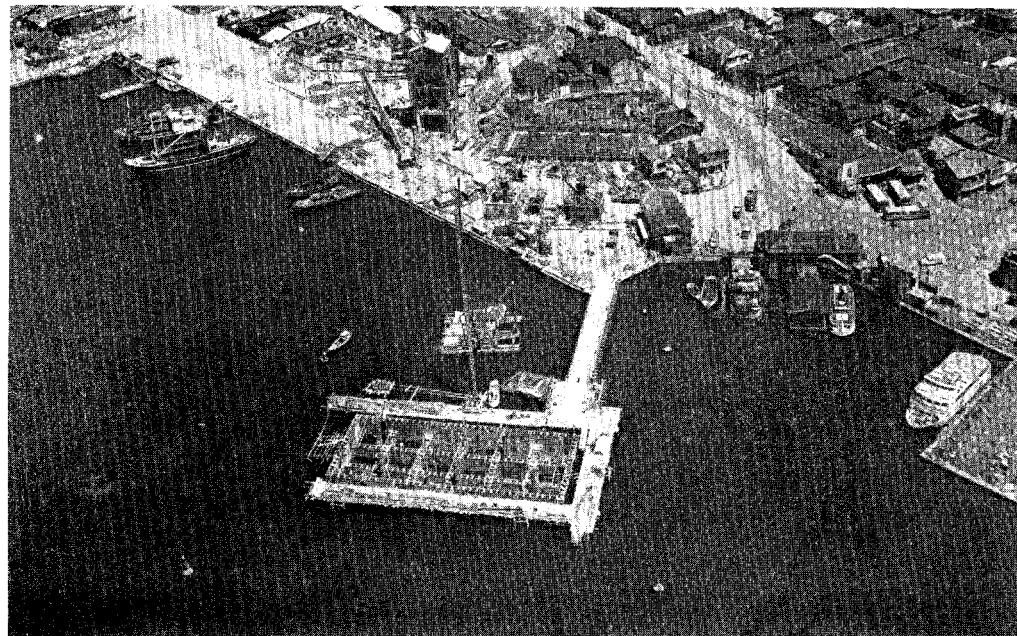
### 戸畠現場ケーン航空写真

巾 17 m × 長さ 40 m × 高さ 13.5 m

鋼材重量： 530 t

鉄筋重量： 126 t

コンクリート重量： 2 013 t

シャフト類その他： 24 t

合 計： 2 693 t
