伊勢湾台風による災害の概況について

山 内 一 郎*

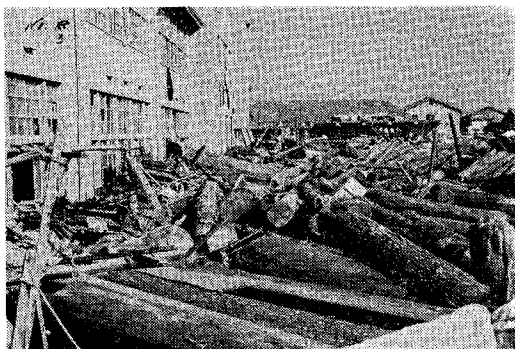
写真一5 名古屋市南区白水小学校分校付近の乱流木

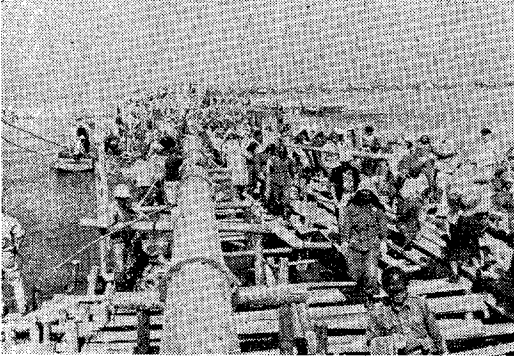
写真-7 庄内川の仮締切り状況
(10月9日仮締切り完了前)

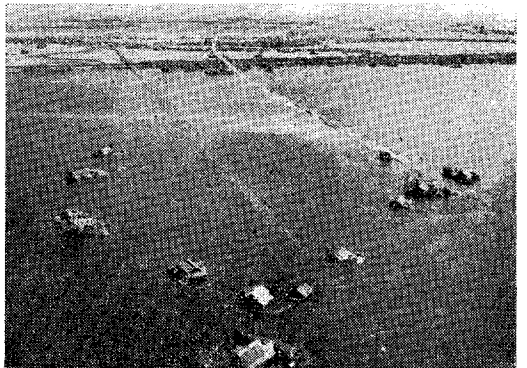
写真-12 国道1号線の冠水状況
(10月21日, 先方は尾張大橋)

1号国道の三日月橋(新川)一尾張大橋(木曾川)間は、災害直後、海岸および河川の破堤部分から浸入した高潮が湛水し通行不能となつた。そのため名古屋一桑名間の交通は、岐阜、大垣をう回せざるを得なくなり、狭い道路に自動車が集集中し、名古屋一桑名間が4~5時間もかかる状態となつた。1号国道の開通は、愛知、三重両県間の交通のみならず、海部郡湛水区域内における沿道の被災者に対する救助ならびに民心安定のため1日も早く完了することが強く要望された。

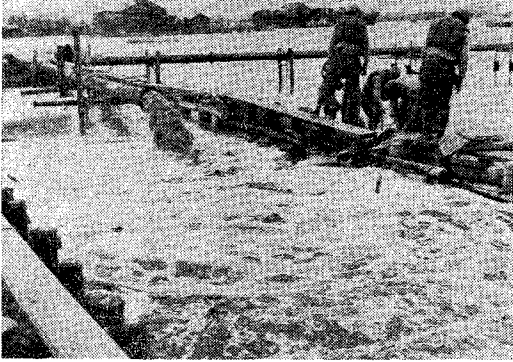
写真一15 海部北部の締切り状況
(10月21日、飛島村重宝地先)

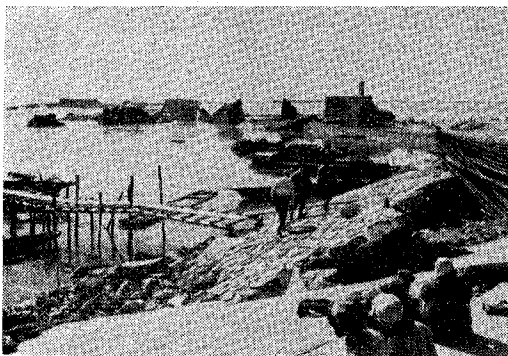
写真一17 海部南部筏川河口付近の被害状況(10月20日)

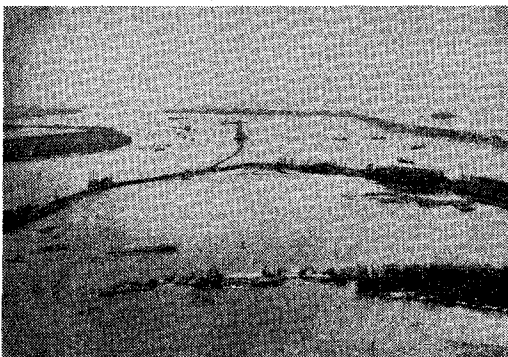
写真一18 宝川河口決潰口で活躍するサンドポンプ船(10月21日、金竜丸 M1200 巾)
