## 第十一章 工事経過

### 第一節 東口 9,000 呎迄

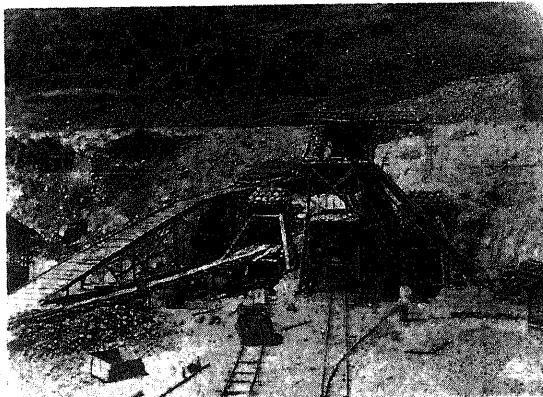
第 230 圖 東口坑門附近作業狀況

東口の坑内掘鑿は大正 7 年 3 月下旬着手された。坑門附近は「崩れ場」と稱し、温泉作用又は風化作用をうけて變質したる赤褐色の粘土分に玉石を交へたもので、坑門切取後に於ても度々崩壊した不良な地質であった。隧道は複線型で幅員廣く、土壓の出現を警戒して坑門より 309 呎間は側壁導坑式に依ることにした。斯くして坑門切取の進捗に伴ひ南側側壁導坑は 3 月 23 日、北側側壁導坑は 3 月 27 日坑門地點に達したが之が抑も大隧道建設の最初の日である。

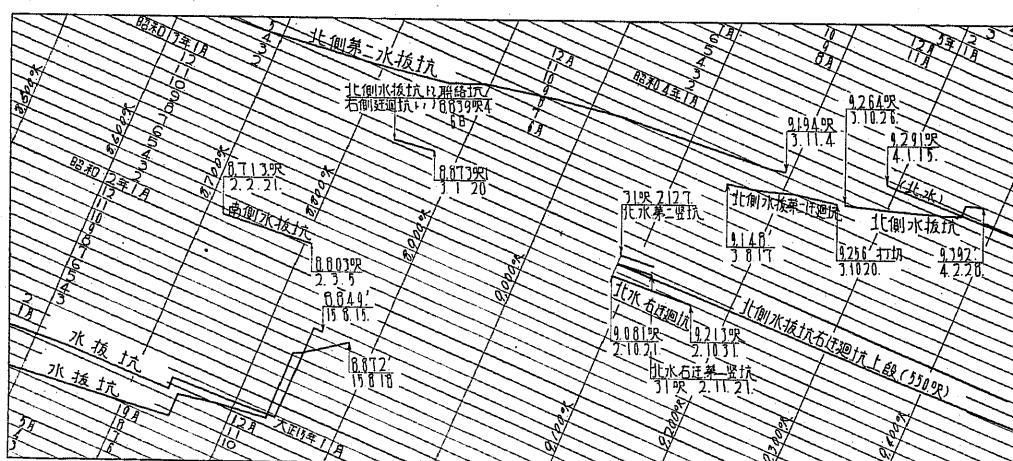
第 232 圖 丹那隧道東口各坑道進行圖表 其の 1

底 設 導 坑	4,468 呎
頂 設 導 坑	1,650 呎
切 擴 完 了	1,075 呎
側 壁 混 凝 土	1,036 呎
穹 拱 煉 瓦 卷	996 呎

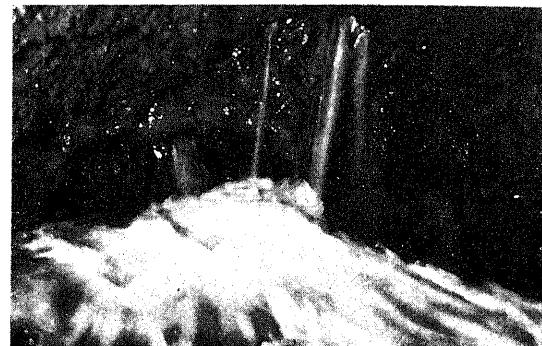
第 235 圖 西口 6,815 呪に於ける 15 個の湧水

瀧の如く驟雨の如く落下し殊に大正 13 年 11 月 3 日 6,815 呪に達したるとき爆破と同時に 15 個の湧水一時に起り坑内總水量 40 個に昇るに至つた、此の區間 7,000 呪に至る迄は地質安山岩又は集塊岩で 5,440 呪 5,920 呪、5,960 呪、6,320 呪 6,598 呪等に於て斷層に會し困難をなしたるも斷層幅狭く上下盤良好なりしため崩壊を惹起する迄に至らず防止し得た。

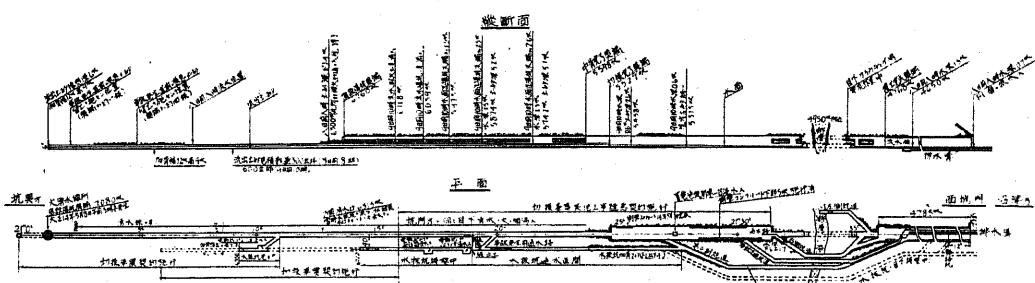
第 236 圖 大湧水に遭遇したる西口坑内の状況圖

大正 14 年 3 月 26 日底設導坑 6,892 呪に達した時今迄の集塊岩變じて泥岩と火山荒砂の層と互層となつた。最初は泥岩層厚くして砂層少少なりしため、湧水も少く喜び居たるに進行に従ひ漸次泥岩層は薄くなると共に凝結性なき砂層は厚さを増した。5 月 8 日午前 4 時 7,088 呪に達しの導坑柱の根据中右側砂層より湧水始まり漸次砂を流出し始めたる故に堰矢を以て土砂の流出を防止せんとせしも湧水量次第に加はり切羽に於て防止不可能なるを以て約 60 呪後方に堰を設けたるもの及ばず更に 130 呪後方に退き土砂を堰止めとしたるも作業中増加する湧水は腰部を没するに至り危険極まりなきを以て午前 5 時 18 分坑内作業を休止せしめ作業員一同を避難せしめた。午前 6 時坑口に於ける總水量は 73 個を算し 4,000 呪以奥は電車を通じ得ざるになつた。水量は益々増加し午前 7 時 121 分 48 個、午前 10 時 91 個、午前 11 時 30 分 100 個、午後 3 時 114 個、午後 10 時 121 個となり其の後やゝ減じ翌 9 日午前 6 時には 118 個となり午後 2 時 117 個となりたるも其後再び増加し午後 6 時遂に最大量 123 個を算するに至つた。此の湧水と共に土砂流出も相伴ひ 600 立坪以上堆積した。此の湧水により坑内所々に在りしポンプ、蓄電車、土運車等流水に埋没せられて持出す事を得なかつたが幸ひ人命には死傷なかつた。

此の湧水の原因は 7,080 呪以奥約 1,000 呪に亘る火山荒砂層は含水量頗る大なりしため多大の貯溜水を含有し居りたるも、偶泥岩層厚くして充分排出の期を得ざりしに坑道は進行して砂層發達せる部分に近づきたるため貯溜水は流動を開始し同時に固結性なき砂を伴つたもので砂の排出は湧水

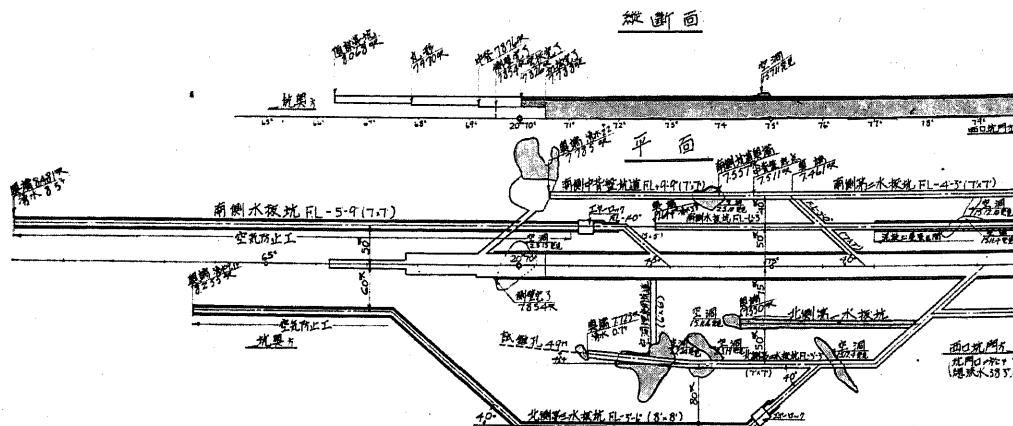
第 238 圖 丹那隧道西口 7,500 呎附近坑內掘鑿狀況

南淵水抜坑の湧水より湧水絶無となつた底設導坑は直に掘進に着手したが第一空洞發見に續いて  
7月5日第2空洞を發見した此の空洞は第1空洞に續き約12呪間は狹隘なる孔穴であるが其

の奥は長さ約 50 呪、幅約 8 呪、高さ最高 17 呪であつた。此の奥端は北側より湧水流れ込み空洞は水溜を作り其の下端より潜流となつて南側水抜坑に湧出するものであつた、第 1 並に第 2 空洞は勿論掘鑿前より存在したものにあらず、彼の大洪水の際流路となり砂層の特に脆弱なりし爲か或は流路屈曲部に當りし爲大なる侵蝕を受け形成したるものなる事明かである、此の空洞内の流水の方向より察するに底設導坑はやがて此の流路を横断する運命にあるものとし、其の位置を探る事とし又南側水抜坑と同時に北側水抜坑をも掘進して、相伴つて隧道左右より来る水を水抜坑に誘導し本線の安全なる掘進を計る事とし、其の爲坑口より連絡する北側水抜坑の速進を計る爲 7 月 7 日 7,052 呪より連絡坑を掘進し 7,120 呪以奥の水抜坑を前進せしむることとした。

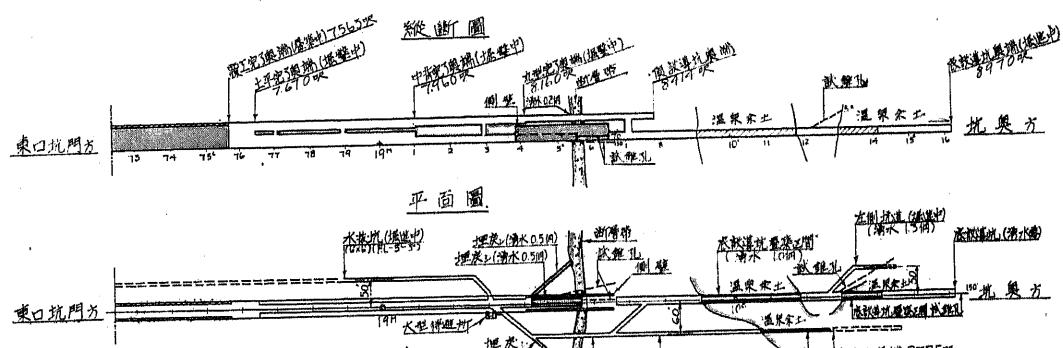
第 239 圖 丹那隧道東口坑内掘鑿狀況圖

呪に於て突如 3 個の湧水と共に土砂約 10 立坪を噴出した。其のため土砂取除き後切羽には土留を設けて土砂再噴出を避け、水抜坑は 9,903 呪より右に分岐し 25 呪迂回前進することとした。併し前記土砂噴出箇所の延長と見らるゝ不良地帶に於て湧水は益々増加し土砂流出一再にして止まらず、10,038 呪に至る間鐵製支保工にて補強して辛ひじて 7 月 12 日に此の間の工を終へて、それより奥は地質も稍々良好となり安心したが 10,112 呪に至りて突如崩壊起り延長 250 呪に亘り約 30 坪流出した。其の後 1 ヶ月此の流出土砂を取り除き更に前進せんとしたるも支保工の加重漸次加はり到底掘進の望みなきを以て該箇所の掘鑿は此處に中止せしめ、10,057 呪より右折して 40 呪迂回せしむる事とし、9 月 18 日着手したが、掘進と共に水量漸次増加して切羽には流水龍の如く矢板の間隙より土砂溢出せんとして到底安全なる進行を期待し得ざるため、10 月 30 日 10,119 呪

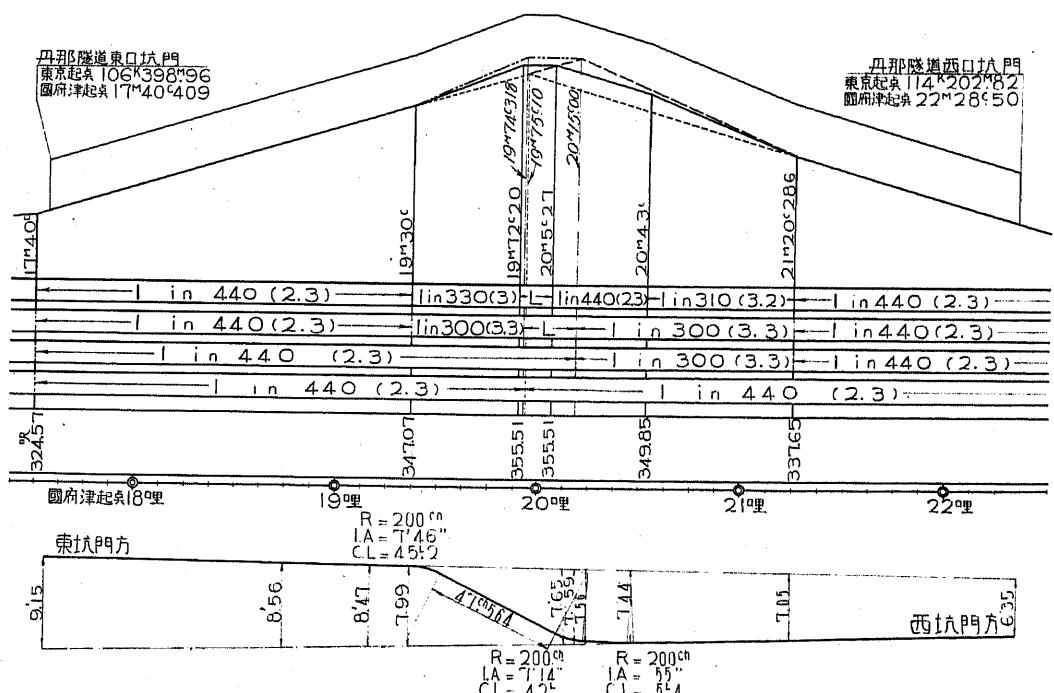
第 244 圖 丹那隧道水準並中心線説明圖

隧道の中心も一直線とはなつてゐないだらうと震災直後隧道中心の測量を行つた。其の結果は圖に示す様であつて、兩口既成の隧道中心を夫々に相手方迄延長して見ると西口坑口に於て約 6 呪東口坑口に於ては 9 呪も差異を生じた。既成の隧道は折れ曲りがないのであるから全く丹那断層を境として東口部分は北に西口部分は南に動いたのである。依つて丹那隧道は完全な直線として完成することは出來なくなり圖の様な曲線を挿入する様になつた。併し現在隧道を通つても殆んど分らぬ位の曲線である。

之と同時に勾配にも變化を來した。此の際今迄の勾配変化の歴史に就いて記すこととする。最初の設計は兩口より各一勾配  $1/440$  にて隧道中心に達し勾配變りが隧道中心になつてゐた。然るに西口が 4,950 呪の難關に遭遇して工事が非常に遅れ其の間東口は順調に進んでゐたので底設導坑の掘進累計は兩口の差 2,000 呪に達したので勾配變りを西口の方へ約 1,000 呪移し、東口は國起 20 哩 15 鎮迄  $1/440$  の勾配を延ばし西口は國起 21 哩 20 鎮 28.6 節より  $1/300$  に變更して昇る様になつた。之が大正 13 年 8 月 6 日の伺で決定されたものである。其の後西口は 4,950 呪の難關を突破すると順調となるに引換へ東口は 9,000 呪附近工事に難澁し又々先進坑道の累計は逆に西口の方が 2,000 呪も勝つ様になつたので、昭和 4 年 8 月 20 日の伺で次の様な勾配變更が認可された即ち前の勾配變り國起 20 哩 15 鎮より熱海側に約 1,000 呪のレベルを置き其の結果として國起 19 哩 30 鎮の點より  $1/300$  の勾配で取付く様になつた。

伊豆震災後變化を來したのは西口であつて、10,000 呪附近より漸次下降し坑奥 12,000 呪断層箇所附近では約 2 呪も下つてゐた、尙隧道勾配を變更せねばならなくなつた大きな原因是 10,000 呪附近の断層の活動に依つたもので、此の断層を境に約 7 吋程も坑奥側が低下したことであつた。依つて出來上り施工基面を断層箇所に於て低下した 7 吋の半分の處を行く様にしたのである。即ち其の手前の處は 3.5 吋アーチが高く其の先はアーチが 3.5 吋低くなるのであつた。其の箇所は疊築が出來て居た處であつた。被害箇所は前後 25 呪程取毀ち卷直したのであるが、前後に具合よく取着けた結果疊築其のものは前記の様な次第で逆勾配に出來上ることとなつた。依つて勾配は圖示の如く西口  $1/300$  の處を  $1/310$  と  $1/440$  の勾配とでレベルに取付き東口は  $1/330$  の勾配でレベルに取付き中央には前と同じくレベルの區間が東口に稍々移つて残つた譯である。勾配の變更は地震後昭和 6 年 3 月 5 日の伺に對して決議され、其れに依つて出來上つたのである。

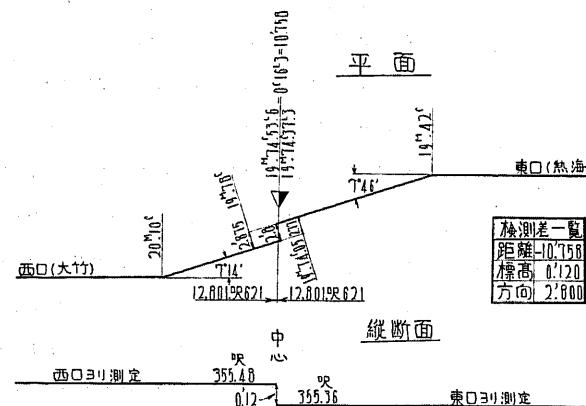
第 245 圖 丹那隧道貫通點中心線實測圖

貫通の際、中心方向の差 2.8 呪 レベルの差 0.12 呪西口の方があがつてゐた。

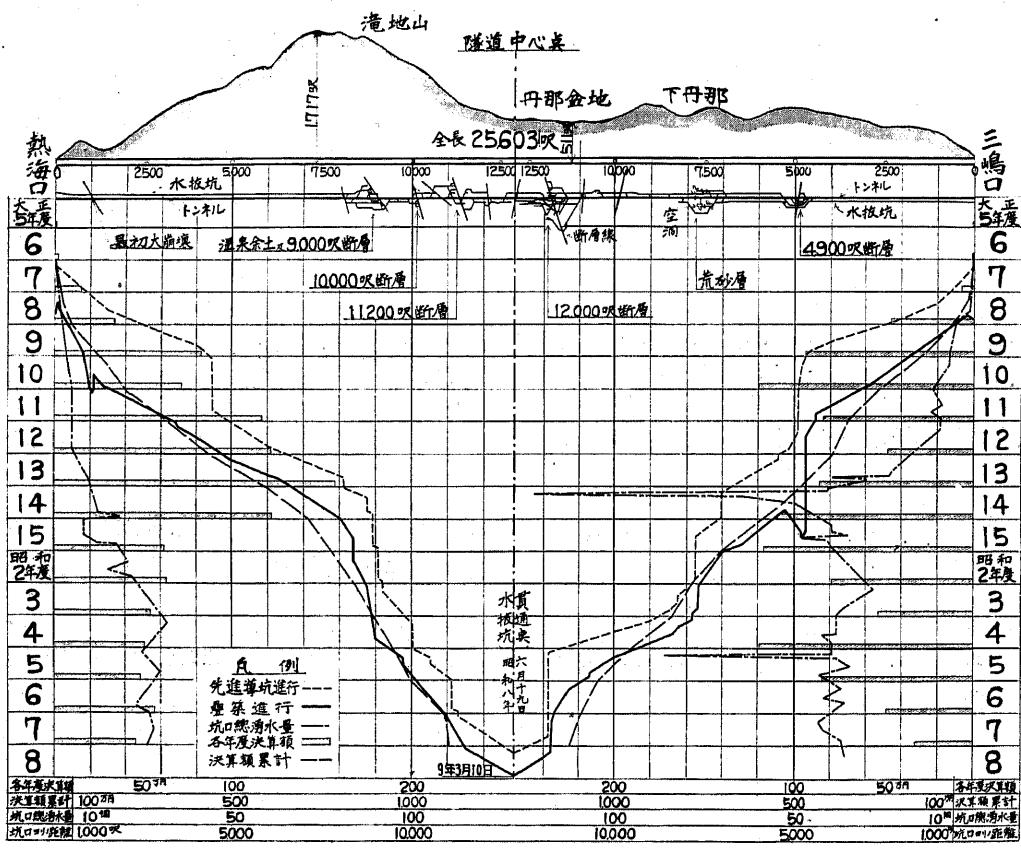
第 248 圖 丹那隧道工程圖表

丹那隧道の工事は遅々として進まなかつた。難關に遭遇して無進行の日が多かつたので全體を通じての進行は極く僅かなものである。昭和 8 年 8 月 25 日に底設導坑が貫通したのであって、東口は大正 7 年 4 月着手以來一日平均 2.275 呎西口は大正 7 年 7 月着手以來 2.315 呎の進行となる。兩口とも約 2.3 呎の進行となる。次に掘鑿並びに疊築進行圖表と共に各月の底設導坑の進行を示して置いた。之に依つて如何に進行の調順ならざりしかがわかる。特殊篇に照し合せて見て頂きたい。

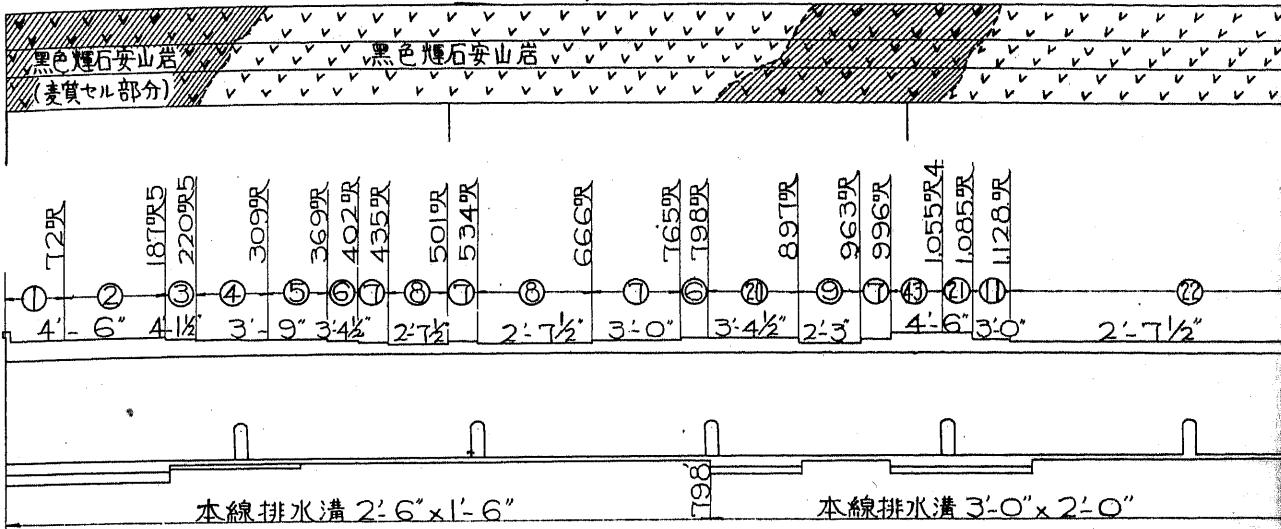
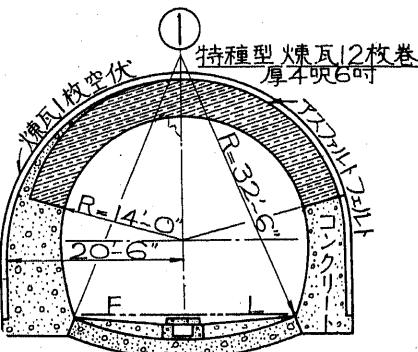
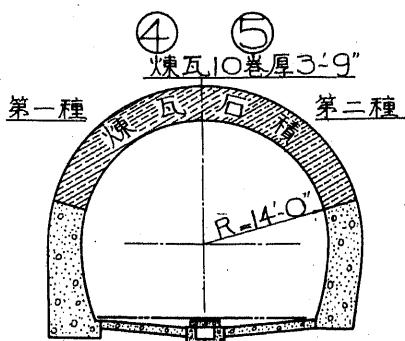
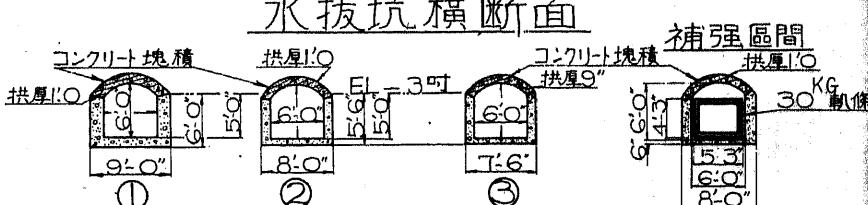
丹那隧道竣工圖 其ノ1

丹那隧道東口坑門  
東京起算106K398M96

補強區間  
66呎

本線横断面

水抜坑横断面

本線排水溝横断面
