## 第三章 東口 9,000呪工事

### 第一節 8,250呪附近斷層掘鑿

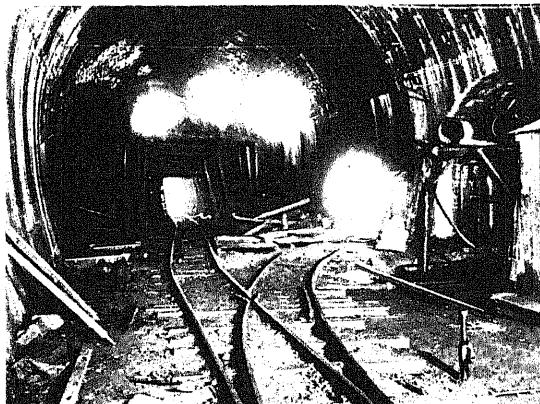
第274図 東口 9,000呪附近  
本線より北側水抜坑に分る箇所

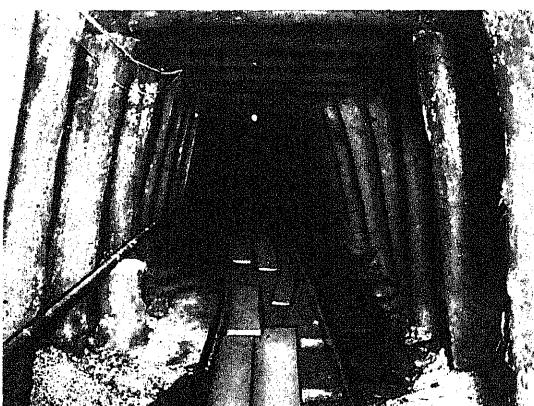
第275図 東口 8,520呪附近底設導坑支保工の補強

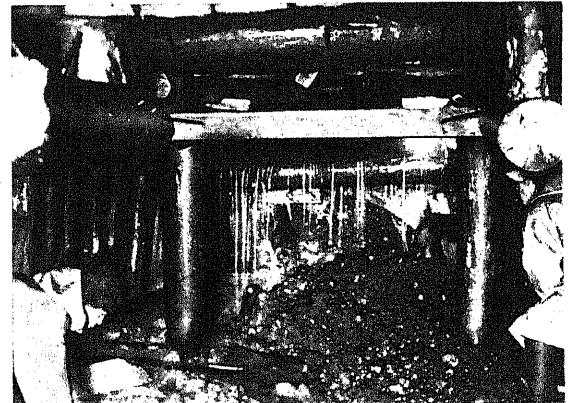
第276図 東口 8,260呪附近底設導坑の掘鑿  
断層地帶に達し湧水と共に土砂が出る

大正13年11月3日、底設導坑は8,200呪迄進行して地質は青緑色にして白色の斑點を有する温泉餘土となり、支保工に来る荷重大なるを認めたる故嚴重警戒しつゝ掘進したが、8,250呪に至り地質益々不良となり、切羽より湧水約1個と共に断層角礫の流出する傾向となり到底無事掘進の見込なきを見て、8,264呪にて一時作業を中止し切羽には土留工を施し支保工には増普請をして萬一の場合に備へた。

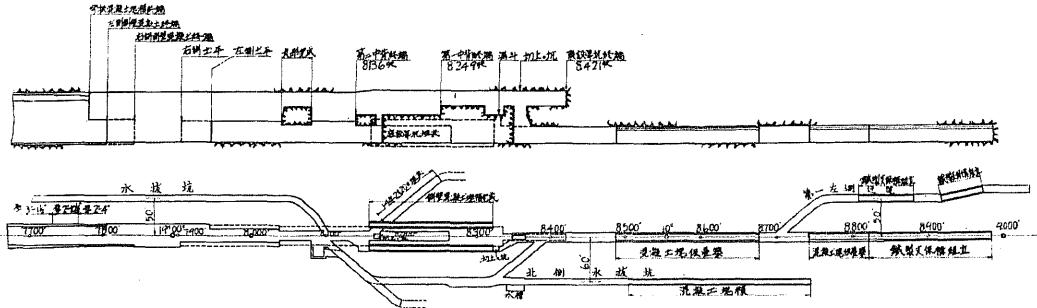
第277図 第1左側坑道大事故前坑内状況図

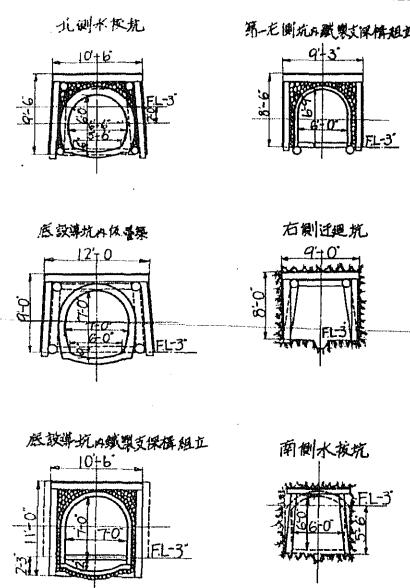
第278図 坑道断面詳細図

以上の如く前途益々不良となるに顧み、今後の方針を樹立するため底設導坑より試錐を試みる事としたが、既済部分の底設導坑を安全に保持して今後の障害に備へる必要上 8,741 呎—8,827 呎及 8,487 呎—8,675 呎の區間は圖に示す如く混凝土塊を以て覆工せしめ、又將來の掘進には圖に示す如き馬蹄形鐵柱を準備し掘進に伴ひ地山

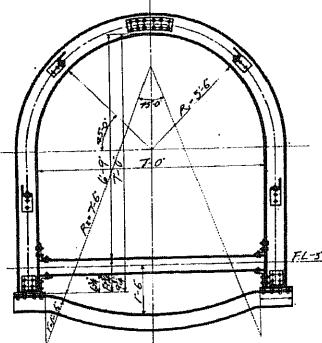
第279図 底設導坑鐵製支保工の圖

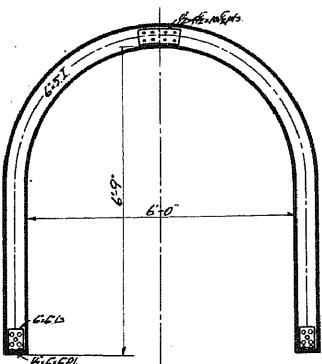
第280図 第1左側坑道に用ひた  
鐵製支保工の圖

此處に於て底設導坑を強襲するを避け先きに成功した迂回坑に依り湧水を他に誘導して減少する迄待つこととし大正 14 年 10 月 18 日 8,711 呪より左斜めに分岐する第 1 左側坑道に着手した。此の坑道は變朽安山岩と温泉餘土との境界を縫ひ進んだが、所々湧水あり地質險惡となつて來たので、中心線よりの距離 50 呪であつたのを 60 呪として崩壊の場合將來本線切換部分の荒廢するを留意し、圖に示す如き鐵製支保工を組立てゝ進行したが、12 月 24 日 9,023 呪に於て左上隅より突如 4 分ノ 1 箇の湧水生じ漸次出口を擴大して非常なる力を以て噴出し進んで 9,035 呪に至るに及び水量は益々増加し來りて 2 分の 1 箇となり、出水と共に岩石逸出して支保工は破損せられた。切端附近は既に比較的良好なる安山岩となつたが少し後方は粘土で、荷重益々加はる傾向あり、増普請をなし又は鐵製支保工を組立て對抗に腐心したが、水量漸次増加し 12 月 29 日には既に 1 箇以上となり更に益々増加し來り、此處に東口最大の事故を惹起するに至つた。

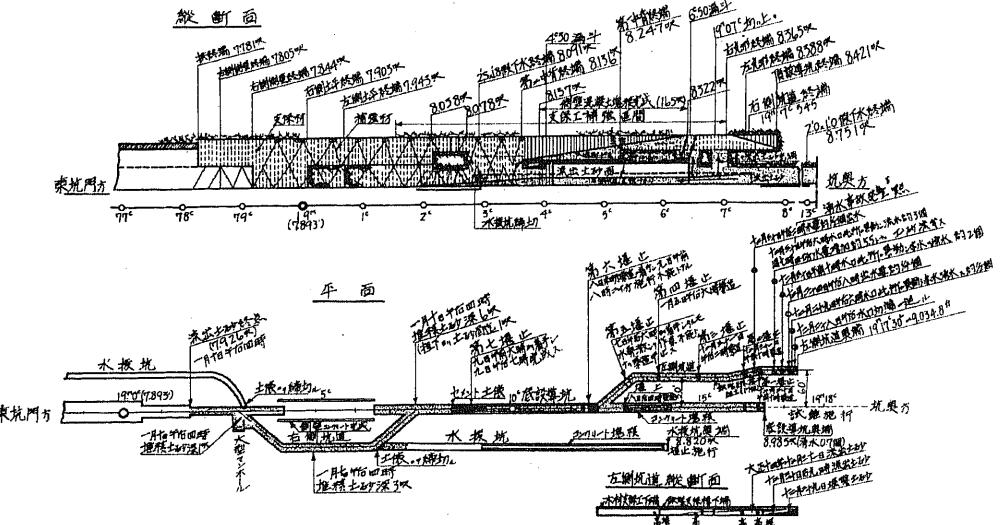
第 281 図 丹那隧道東口坑道奥端 9,030 呎附近湧水事故防禦作業見取図

大正 14 年 12 月 29 日第 1 左側坑道に於ける湧水孔より増加しつゝあつた水は翌 30 日午前 10 時に至つて約 6 箇となり白色の濁流と共に約 50 坪の土砂を噴出した、故に被害範囲を限定せんとして圖に示す位置に高さ 4 呎 6 吋の土留を作つたが暫時に埋没し 31 日第 2 及第 3 の土留を順次設けた、湧出土砂は次第に土留を越えて下方に沈積し、假下水は氾濫して坑内一面の水となつた。故に北側水抜坑の入口並に當時掘鑿中であつた各水抜坑の連絡坑口には土俵を築き締切をした。斯くして翌年 1 月 6 日に至る迄は湧水量(約 5.5 個)一定して流水は濁つて居たが著しき土砂の噴出は無かつた。唯第 3 土留堰の背後に砂礫が漸次堆積してゐたので、5 日更に第 4 土留堰を築造した。

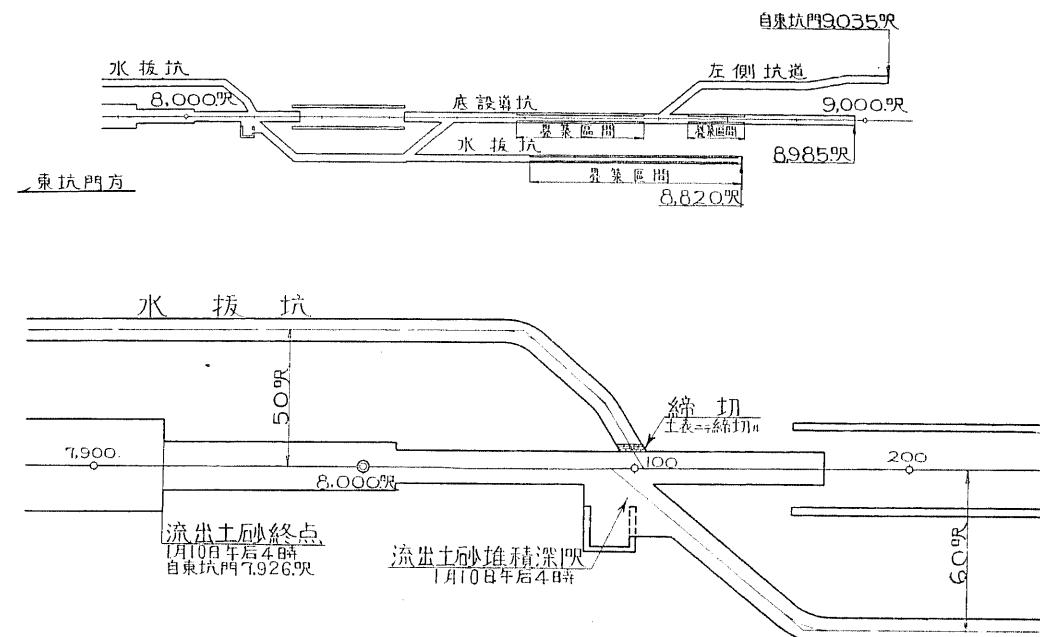
第 282 図 A 第 1 左側坑道事故當時状況図

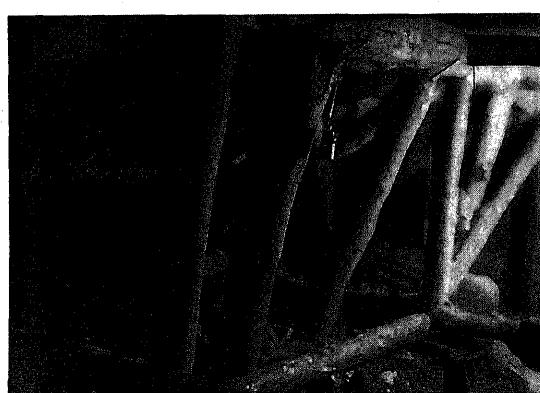
第 284 圖 東口 8,090 呎附近 大正 14 年  
12 月 30 日 9,000 呎附近に發生した出  
水事故により施行した丸形の支保工補強

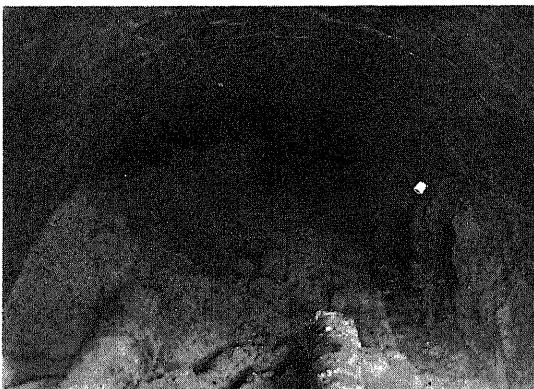
第 289 図 東口 8,800 呪附近 大正 14 年 12 月 30 日第 1 左側坑道より流出した土砂は各坑道を埋めつくした。昭和 2 年 1 月之が取除きを開始して疊築せる底設導坑に達した所

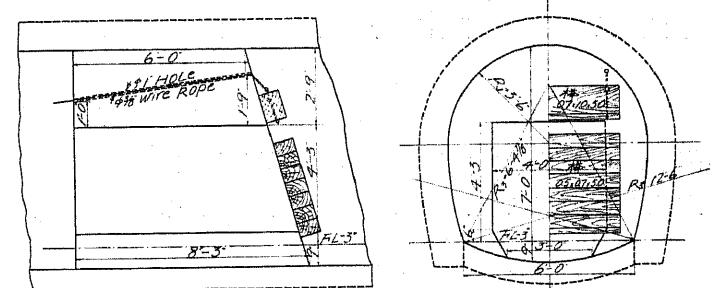
第 290 図 コンクリート開門の図

底設導坑内の土留は常に監視して注意怠り無かつた所、湧水は時々濁りを生じ不安なるため、7 月 8 日底設導坑 8,622 呪に混凝土閘門を作りて萬一に備へて居た所 8 月 1 日に至つて再び活動を開始し、後方土留内は土砂のため充満し餘勢は土留堰を越えて下流に約 2 坪堆積するに至つたので

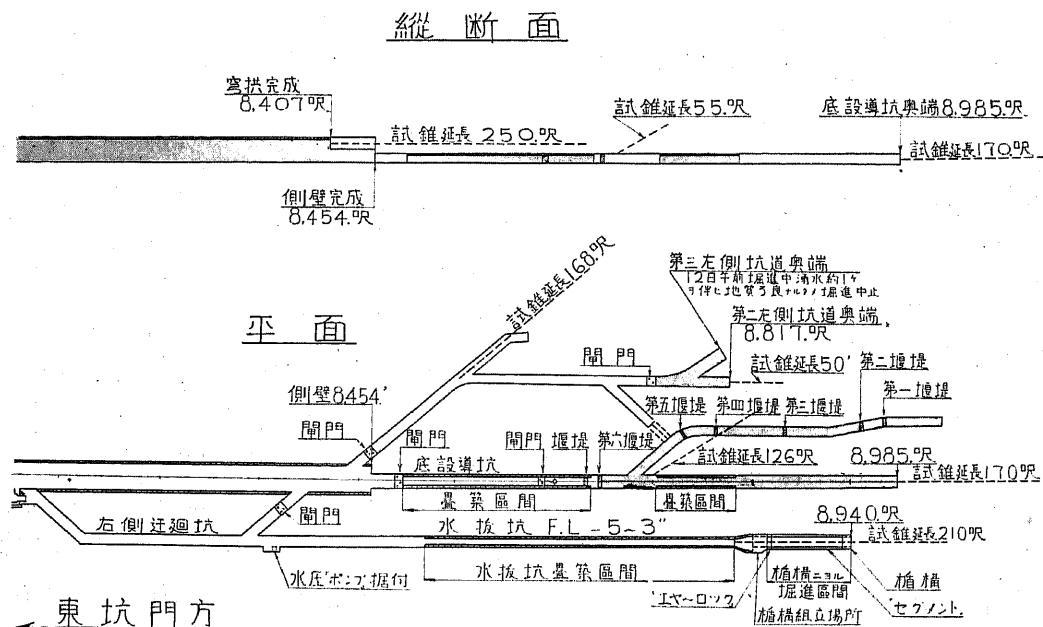
第 292 圖 東口 8,900 呎附近坑內狀況圖

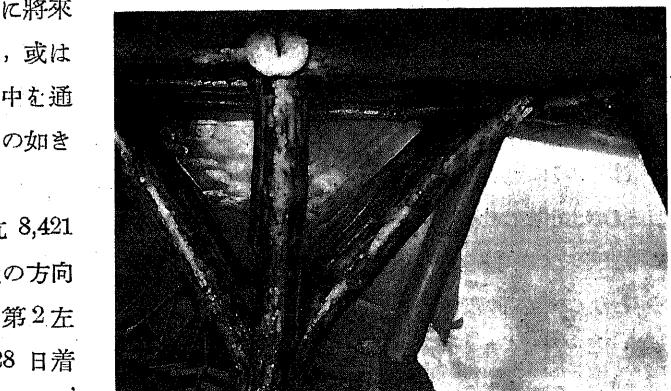
第293図 東口 8,760呎附近 第2左側坑道に於ける坑道の分岐點、土壘は土砂の流出を防ぎたるもの

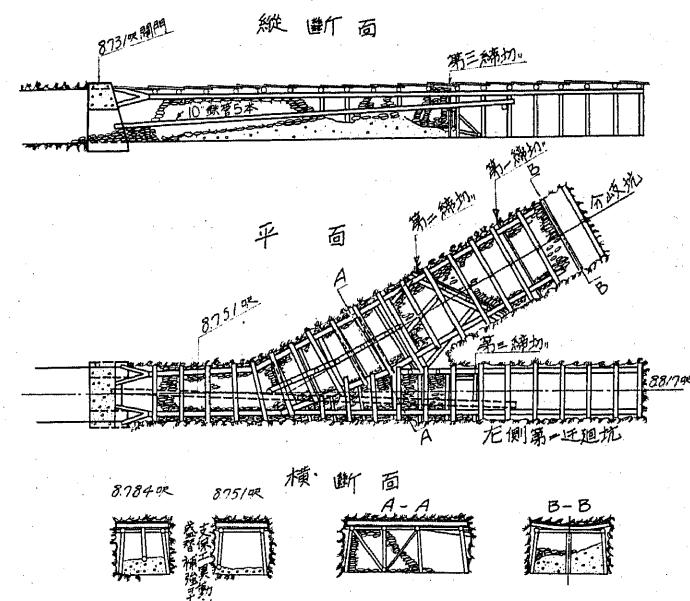
第 294 圖 第 2 第 3 左側坑道圖

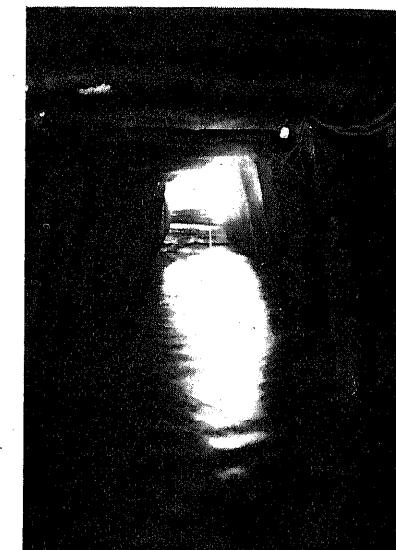
第 295 圖 東口 8,650 呎附近  
第 3 左側坑道の流水

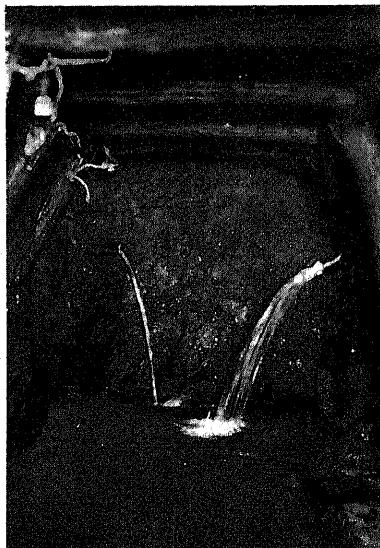
第 299 圖 東口 8,780 呎附近  
第 2 左側坑道より分岐して底  
設導坑に連絡した坑道掘進中  
遭遇した試錐ケーシングより  
の湧水

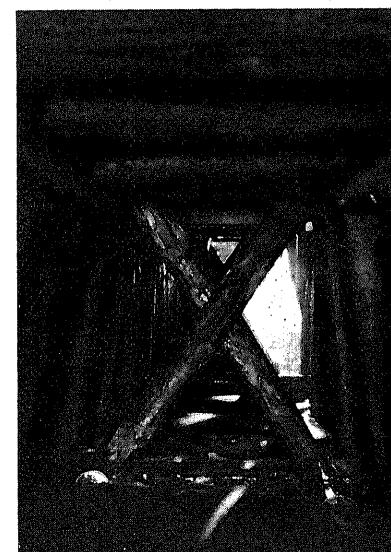
第 300 圖 東口 8,720 呎附近 第 4  
左側坑道断層地帯を掘進す。湧水  
毎秒 5 個に達し遂に崩壊した

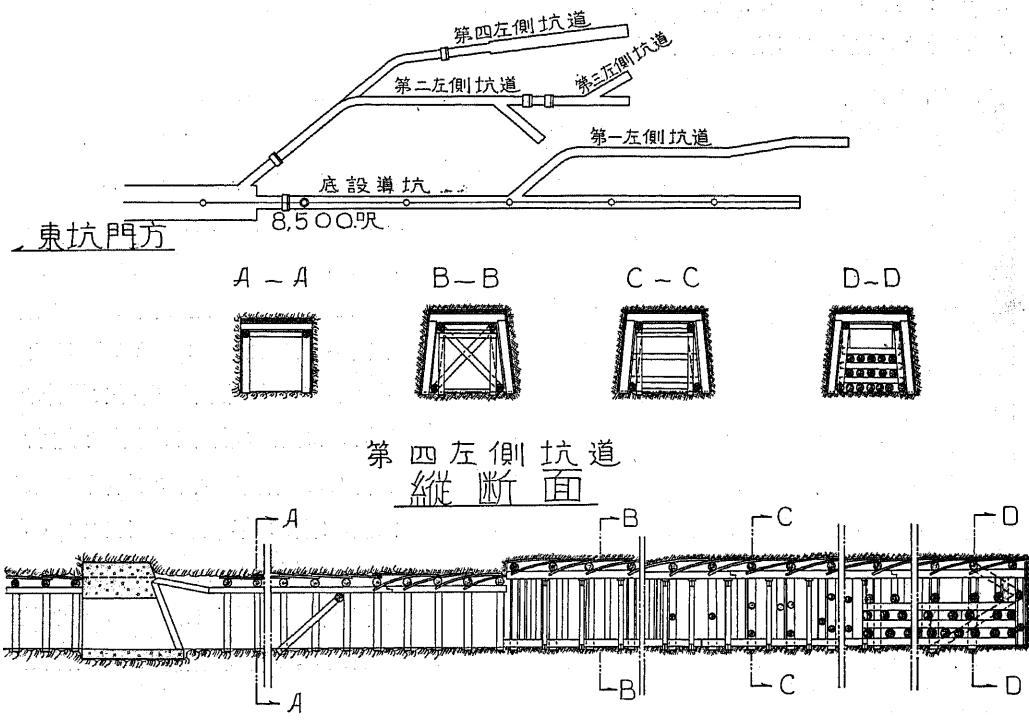
第 301 圖 第 4 左側坑道 断面圖

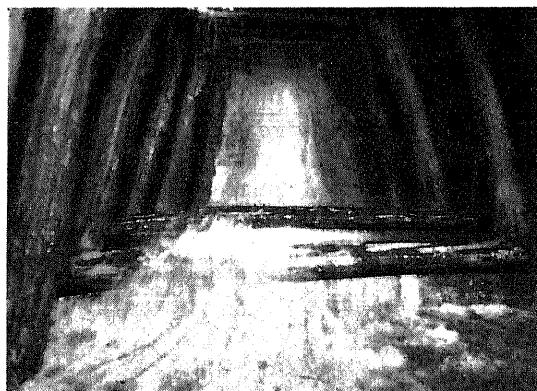
第 302 圖 東口 8,817 呪附近

第 4 左側坑道奥端に於ける試錐孔よりの湧水。  
この坑道は不良地帯を通過して節理多き安山岩帶に掘進したが極めて多量の湧水ゆため崩壊開塞するの止むなきに至る。

12月 17 日より金剛石試錐を開始せしに終始龜裂多き安山岩で水量水壓共に基だしく、第 1 孔は 37 呪にして水量 1 瓶水壓 150 封度を示し、錐桿は水壓のため彎曲して危険極りなき故に穿孔を中止し、その上方に第 2 孔を穿つ事にしたが之れ亦穿孔よりの噴水飛散して物凄く、斯くして第 3、第 4 と合計 7 個の穿孔は何れも 37 呪以上の掘進をなしえず、湧水合計 5 個を算し此の湧水を正面に受けて前進する事は到底不可能なるを思はせた。

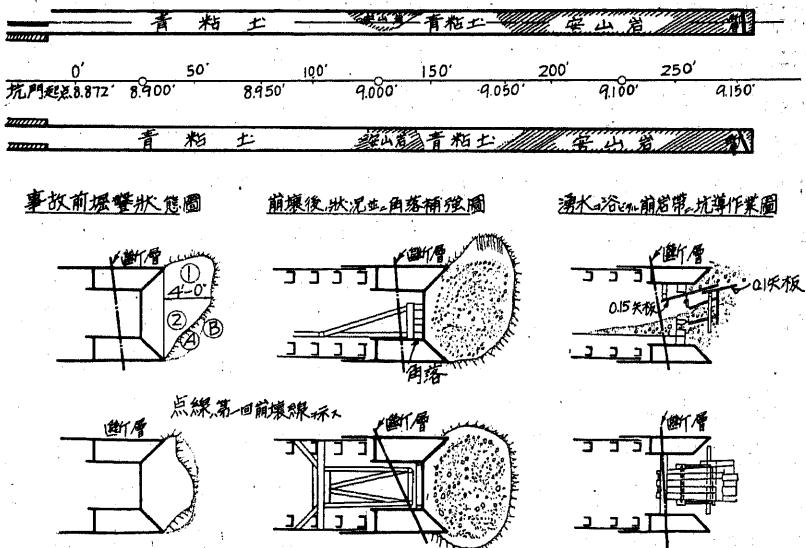
第 303 圖 盾構先端の崩壊状況

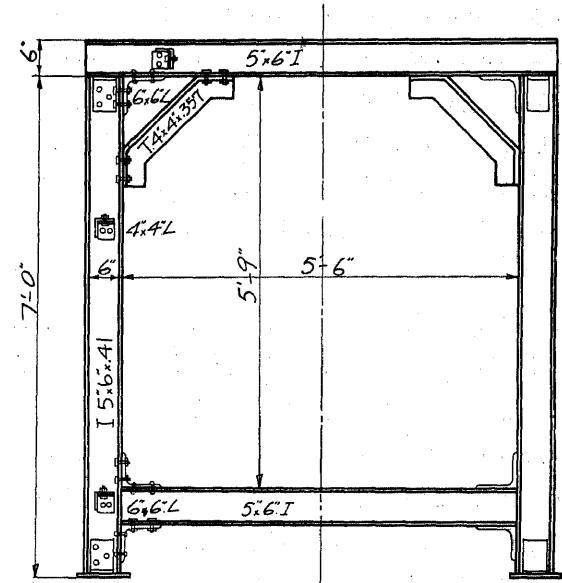
第 304 図 鐵製支保工圖

中矢板押木の破損等從來青粘土中の困難を繰りかへしつゝ漸く奥の坑道と 9,051 呪に於て連絡を保つ事を得るに至つた。此の迂廻坑は本線及北側水抜坑との中心間距離僅か 30 呪にして本線側壁導坑との壁の厚さ僅か 10 呪に過ぎず、從つて温泉餘土は猛威を振ふ事甚だしく、始めより圖の如き鐵棒を組立てたるも、彎曲折損せらる事何時迄もやむ事なく坑道は漸次縮小せられて坑車の運搬に支障を來すに至つたが、本坑道は坑奥との唯一の運搬路であるため幾回となく修繕に修繕を加へ、そのため多大の経費を要し乍ら昭和 4 年秋に至る約 2.5 年間盛に利用せられたものである。

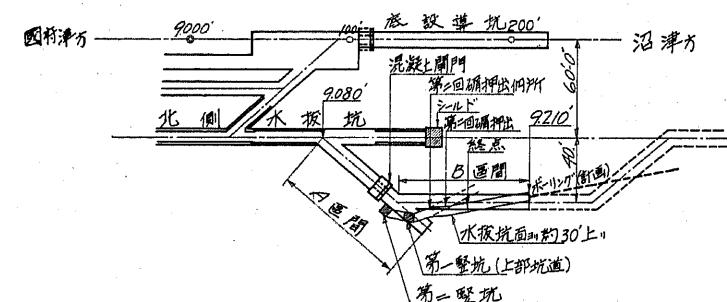
第305圖 A 北側水抜坑右分岐點

盾構工事の蹉跌により、北側水抜坑は暫らく停止の状態にあつたが底設導坑も漸く進行を始むるに及び之れに追隨して作業に着手する事とした。此のため北側水抜坑中地質良好なる9,080呎よりセグメントをはづして右側に分岐し、40呎を隔て之れと平行し適當の地點に至りて再び水抜坑の中心線に戻り前進せんとする計画の下に、昭和2年9月1日北側水抜坑9,095呎附近より右15度に水平方向の試錐をなし約101呎穿孔したるに1部龜裂多く湧水は極めて多量且高圧なるも大體は良好なる安山岩なる事を知り、次いで掘鑿に着手し第16圖A區間を開鑿し、11月5日混凝土閘門を作つて不良地帶に備へた。此の區間は湧水も減少し支障なき進行を見た。

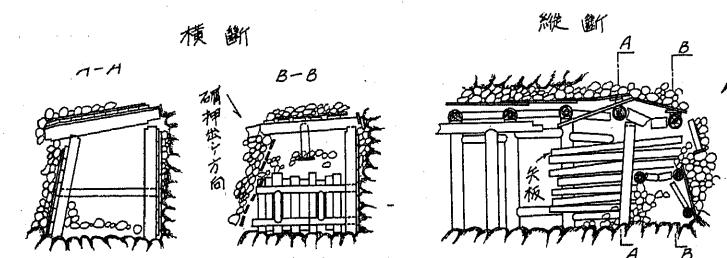
第305圖 B 同上上部坑道の破壊状況

て支保工組立中、約1個の湧水と共に切羽上部左方より岩片押し出し來り、約10呎の區間に堆積した。此の故に堅坑と切端との距離餘りに近きため、事故これ以上大なる場合には非常なる危険にさらされる事となり、又堅坑より落下する水のため昇降に難澁するに至れる故に混凝土閘門近くに第2堅坑を開鑿し上部に於て連絡せしめ、人道及材料運搬用として用ひ、第1堅坑は排水用及礫出用として用ふることとした。これは11月26日着手、12月4日完成して12月4日よりは上部坑道の再掘進に着手した。

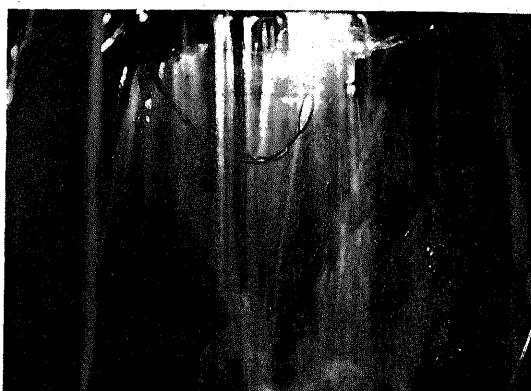
第 307 圖 東口 9,170 呎附近  
北側水抜坑湧水状況

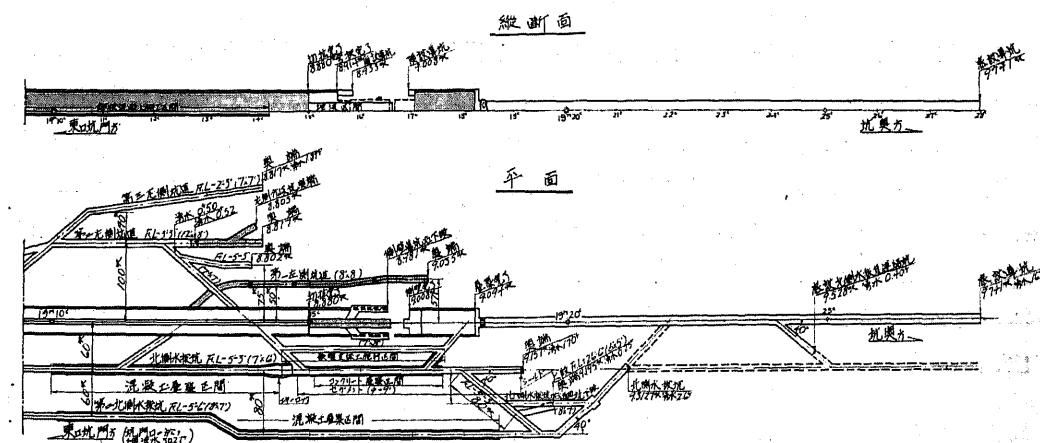
第 309 圖 東口掘鑿状況 (昭和 3 年 12 月末日現在)

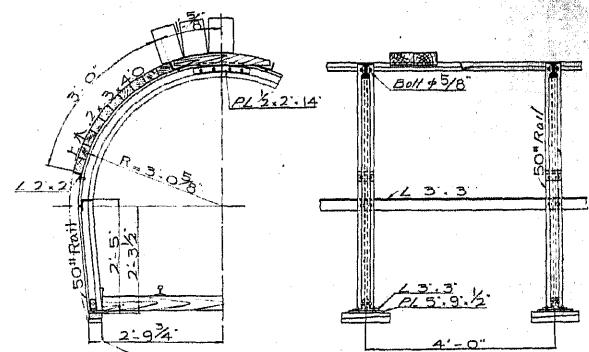
第 310 圖 北側水抜坑疊築に使用せる掛架

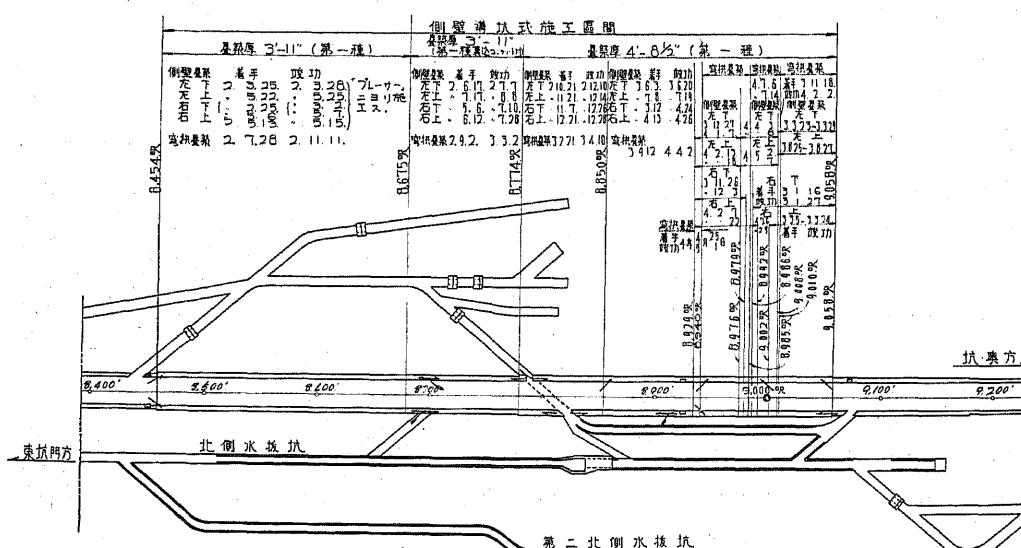
第311図 9,000呎附近疊築施工工程

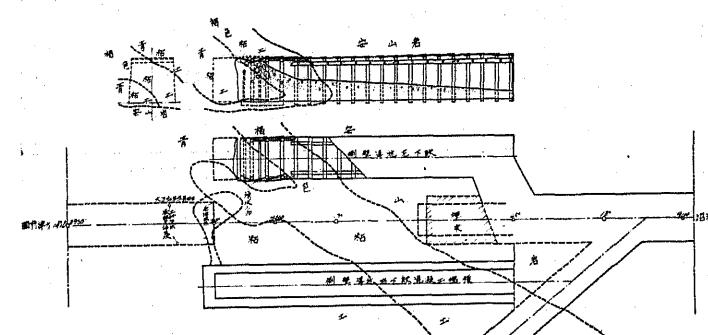
第312図 底設導坑 9,100呎より側壁導坑の逆進

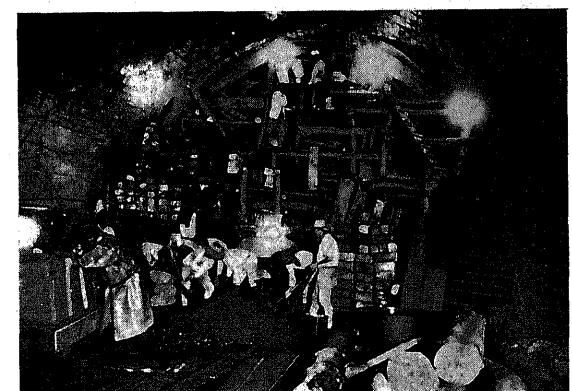
第313図 東口 8,454呎附近  
本線疊築材料運搬

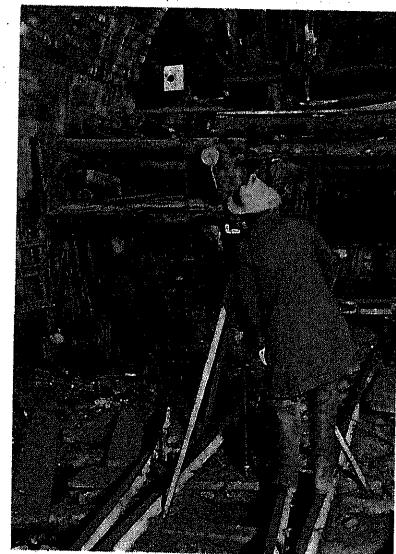
第 315 圖 東口 8,420 呪附近  
側壁導坑に基線を測定せんとする

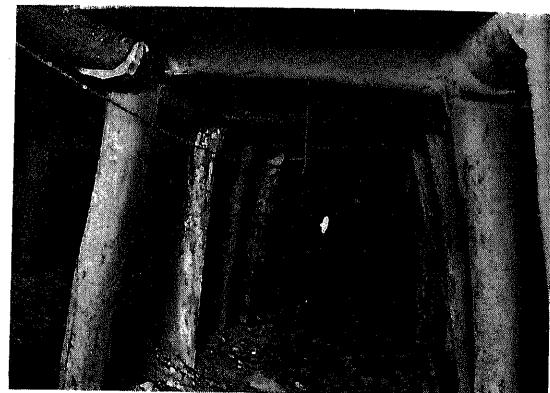
第 314 圖 東口 8,620 呪附近  
温泉餘土中の丸型切擴

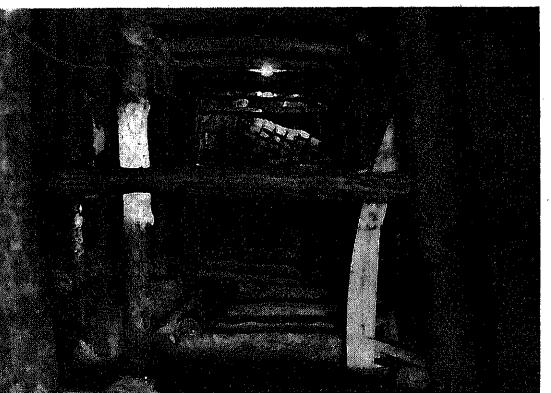
第 316 圖 A 東口 8,790 呪附近  
側壁導坑(上段)掘鑿終了し疊築にかゝる

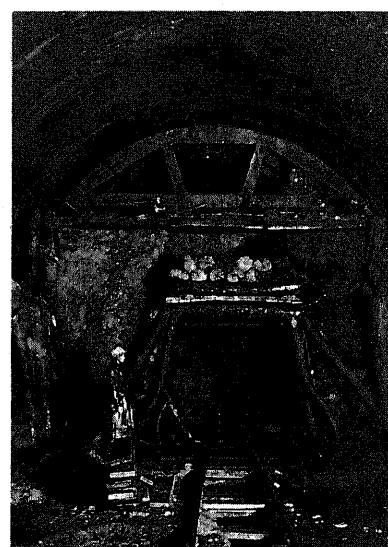
第 316 圖 B 東口 9,030 呪附近  
坑奥方完成部分より逆進して南側、側壁導坑を掘鑿せんとし底設導坑より掘進にかかる

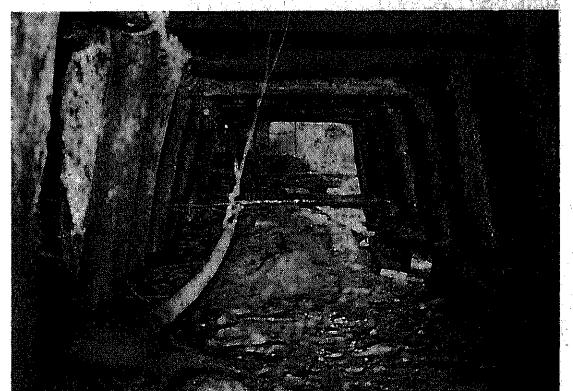
第 317 圖 東口 8,985 呪附近  
南側側壁導坑に於ける土砂流出状況

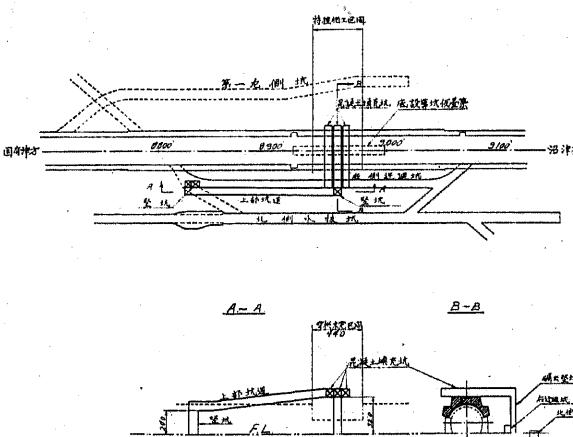
第318圖 東口 8,960呪附近 特殊切擴圖

入法、又は穹拱部背面に沿ひ SHEET  
PILE 又は PIPE を打ち込んだる後掘  
鑿せんとする方法等種々提議されたる  
も、何れを採用するとするも先づ穹拱上  
層の地質を精査する必要あるものとし、  
先づ調査孔の掘鑿にかゝつた。即ち右側  
迂廻坑入口に 20 呪の切上りを作り、そ  
れより約 10 分の 1 の勾配を以て 130 呪  
進み左折して穹拱切擴残部の 5 呪上を直  
角に横断する坑道を掘進せしめた。

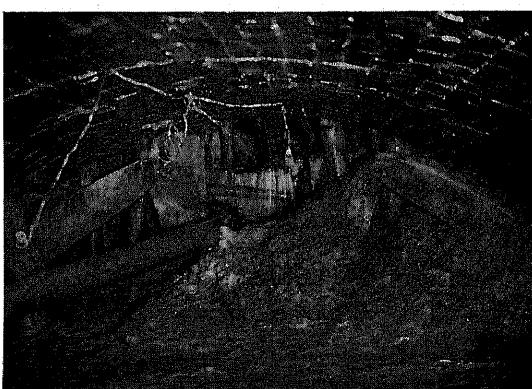
第319圖 東口 8,950呪附近、頂設導坑より水  
と共に土砂噴出後の状況。切端に觸はると僅か  
の間隙からでも湧水は多量の土砂を相當の壓力  
を以て噴出し手の付けまうがなかつた

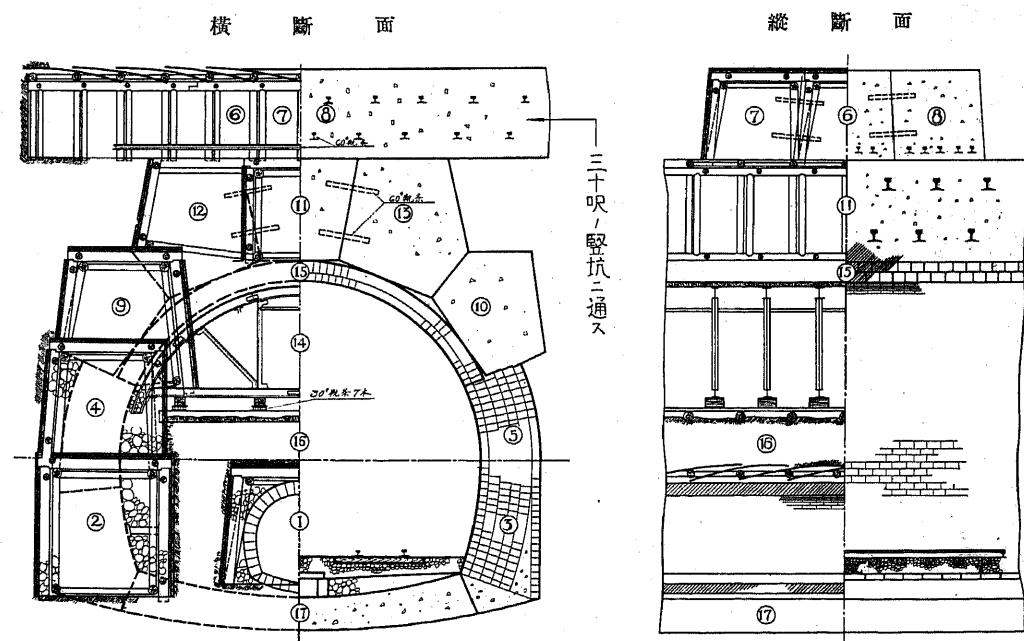
第321圖 東口 8,960呪附近 特殊疊築順序圖

する事なく無事掘進し、目的地たる穹拱  
上部は流出土砂の充填せられたる地層で  
多少湧水もあり不良であつたが、事故を  
起すに至らず 10 月末無事目的地に達し  
た。此の結果より見て該部分は湧水も殆  
んどなくなり先に溢出せる流出性土砂  
も今は其力なきを知れるため、該坑道は  
コンクリートプレーラーを以て混凝土にて  
充填埋没し尙下部切擴の安全を期する  
ため此の坑道の兩側に順次坑道を掘り、  
その後は混凝土を以て充填し穹拱上層に  
於て之れを横断する、幅 21 呪、長さ 50
