第五章 堤 堤 施 工 法

第 II 節 堤 堤 位 置 の 選 定

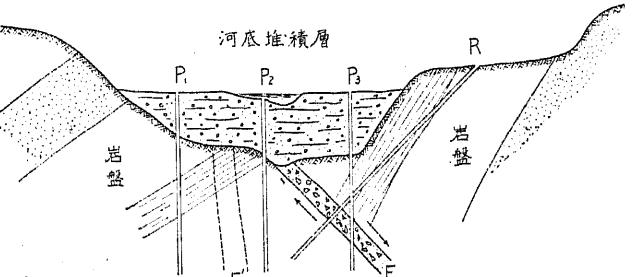
凡例 P₁～P₃ 衝擊式ボウリング
R 回轉式ボウリング
(ダイモンドはカリックス)
F 斷層角礫
F' 假定斷層

第 655 圖
堰堤基礎の地質調査とボウリング工法の選擇
うと上向だらうと如何なる角度でも掘れる。苟しくも當初の踏査の際少しでも斷層の懸念があつたら、斷層の位置及び方向並に斷層角礫の厚さを究めるためボウリングは是非とも斜の方向に施行すべきであつたのである。又コオアの鑑定等も相當難しいので、この點ボウリングの位置選定及びその結果による地下構造の推定は、地質技師としての一箇の熟練したテクニックを要するものである。

例へば第 655 圖に示すが如く堰堤位置に F' なる断層があつたとするに、若しボウリングを上總掘の如く衝擊式で施行する時は方向が垂直にしか出來ないので、偶々 P₁～P₂ の如き位置であつたなら全く断層に出會しない。そのため断層が無いものと誤信する虞れがある。又假に運よく P₃ の如き位置を選び断層 F に出會したものとしても、採取標本が岩粉状であるため何れが断層角礫か岩盤であるかを識別するのは難しい。唯ボウリング施行中の地質の抵抗即ち進行率とか湧水状態とかで判断する外仕方がない。之も自分でボウリング機のレバーバーを取り且つ永年の熟練した感覚を持たない限り仲々難しい仕事である。然るに R の如く回轉式ボウリングを斜の方向に施行すれば、コオアによつて直ちに断層帶と岩盤との區別をすることは容易である。割目の状態もよく判りセメントーションの設計等の参考にも非常に役に立つことになる。

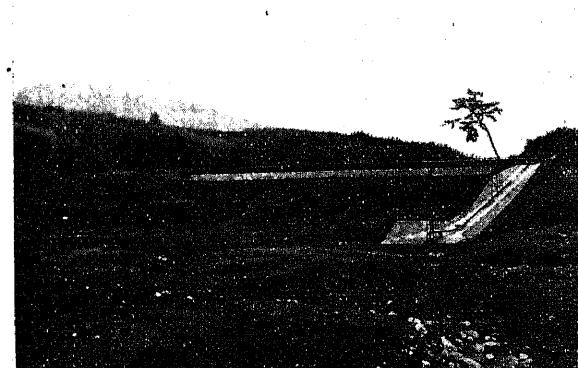
第 659 圖 丹那輕井澤貯水池
右五 案の本のある個所が崩積土

丹那輕井澤貯水地は土壠堤ではあるが断層谷を堰止めたもので、使用開始後漏水を始めたが断層の影響かどうか判明せぬ。自分の見た所では断層崖からこり落ちた崩出土塊の個所に堰堤を設けたゝめ、この土塊と下の地山との間の隙間から漏水したものではないかと思ふ(第 659 圖參照)。

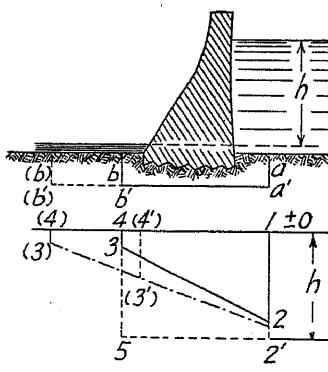
第660圖 中空の龜裂系に於ける揚圧力作用

出口に於いて 0 となり、龜裂の各點に於ては堤體に揚圧力を及ぼす。堰堤に及ぼす揚圧力の作用を説明するため、第 660 圖に示すやうに $a-a'-b'-b$ なる一個の龜裂系を考へる。先づ最初に水が $a-a'-b'-b$ を流れるものとすれば、 $a'-b'$ 部の岩盤に働く揚圧力は、I-2-3-4 で表されるやうなものとなる。 $a-a'$ の區分を全然閉切つてしまふと揚圧力は全く消失する。然るに反対に $b-b'$ の區分を閉切つてしまふ時は、揚圧力の大きさはそれ以前の 2 倍以上にも昇り、線で表せば 2'-4 となる。次に龜裂を $b-b'$ から $(b)-(b')$ まで移す。揚圧 I-2-3-4 は I-2-(3)-(4) に變はり、

堰堤と (b) 點間の岩盤は $(3')-(4')$ 乃至 $(3)-(4)$ までの揚圧力の影響の下にあることになる。從つて若しも岩盤が充分の強度を持たない時は揚圧力のためにはね飛ばされてしまふ。全て斯ういふ場合に於ける壓力といふものは實に巨大なものである。然し堰堤の上流側又は下流側の何れに最大流動抵抗の個所が存するかは全く偶然のこととに屬するが、その平均値は略 I-2-3-4 に近いものと見てよさうである(第 660 圖参照)。

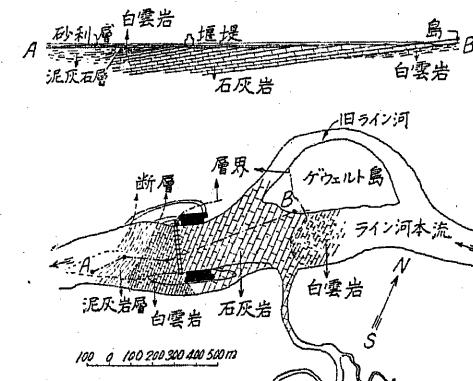
第 666 圖 アウグスト・ウキレン堤堤

獨逸ライン河の Augst-Whylen 堤堤の基礎工事である。

2) 堤堤は高さ 8.4m、長さ 213m、基礎工は壓氣式に依り厚さ 3m の砂利層を貫き岩盤に到達せしめた。地質は白雲岩層とその下部の含貝化石石灰岩層が露出してゐるので、堤堤はこの石灰岩層上に建造することになつてゐたが岩盤を楔出して見ると、白雲岩と石灰岩の境目附近では數多の少しき断層が發達してゐることが判つた。断層帶で掘れた溝の深さは割合に淺かつたが、白雲岩は全く粉粹されて居り基礎としては極めて不適當であつた。又断層附近の岩層は破碎され角礫が發達して居り且又場所により多量の湧水があつたため、工事には非常な困難を感じ度々設計變更をするの止むなきに至つた(第 666 圖)。

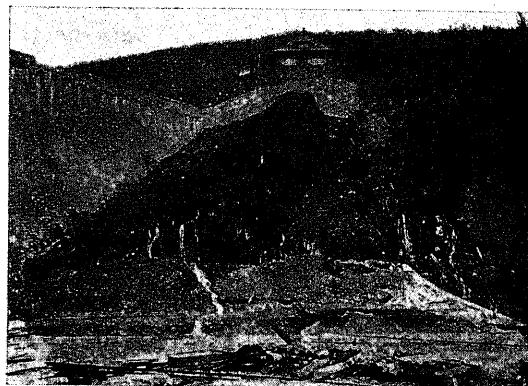
第 667 図 Elix 堰堤の漏水状況

²⁾ Brüx 堰堤 堰堤壁の高さ 53m、頂部の長さは 220m。岩質は片麻岩で無数の不規則な割目が貫いて居り、恰かも岩石片の堆積のやうな状態を呈してゐる。何等特に確認する程の断層はない。堰堤高さ 37m まで竣工の際貯水して見た結果、滲透漏水量 132 l/sec。1914 年堰堤の下流側に直徑 4cm の 8~10cm の 60 本のボウリング孔を穿ち、6 気壓の下にセメント注入を施工したが使用セメント量は 968 袋に及んだ。

その結果は何等滲透水の減却はなかつたので、更に水脈を探査した所基礎工底部の下 11~30m の深さに含水性の龜裂を發見した。之にボウリング孔 10 本に依りセメント注入を施工しセメント 2157 袋を費消した。そのため滲透漏水量は 132 l/sec から 28 l/sec まで減退した(第 667 圖)。

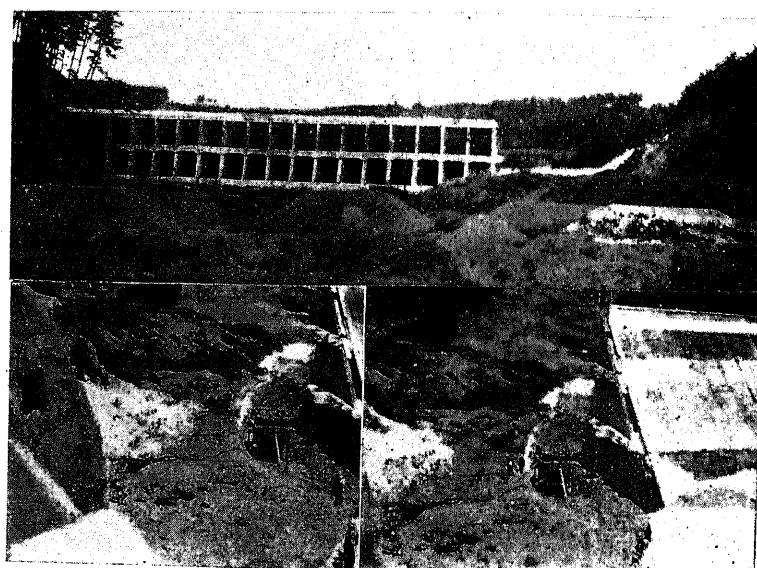
第668圖 信州小諸堰堤の決済状況
上圖 堤体の裏面より臨む。下左圖 浮石層の露頭(侵蝕の原因) 下右圖 堤体の決済箇所

a) 岩質の透水性 之は主として熔岩層の場合であつて、急速に冷却した熔岩は概ね多孔質鍍鉄状で容易に水を通過させてしまう。火山の裾野に泉が多いのは雨水がよく滲透し熔岩層を傳ふからである。特に熔岩が水中で凝固した場合は多孔質で軟弱な浮石質となるから、水をよく透す上動もすれば之を溶解し崩壊させる虞れがある。信州小諸の貯水池の崩壊した跡を観察するに、恰も堤堤の切込みをした地山の中央部に厚さ 6 m 位の浮石質熔岩層があり、之が溶解流出して巨大な空洞を生成して居た。この堤堤の崩壊惨事は半ば以上之に原因するものであらうと信する。

の破壊された形狀及び附近の地質狀態から推測するにどうも原因は浮石層内の水脈生成であるらしい。地表には熔岩層の露頭はないがどうせ火山岩地域であれば熔岩が發達してゐない譯はない。設計並に施行上の缺陷といふよりも純地質關係が禍の源をなしたものだらう。尤も地質學的知識の不足といふことが根本的に工事計畫者の缺陷と云へば勿論夫れには違ひなからう(第568圖)。

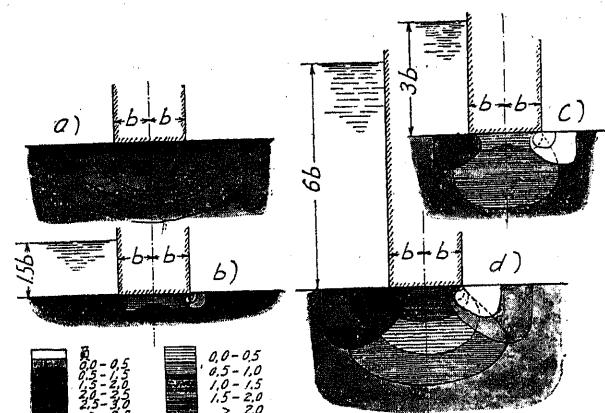
第669圖 a) 透水層上の平底面の堤下部に於ける流線
圖 b)～d) 流動壓力の垂直分力のため土質の単位重量が受ける見掛けの變化を示す。

不透水性の建造物の全境界面(矢板工壁・堤堤壁)と不透水性の地盤の表面とがこの流線の形狀に關係し、透水性の谷埋積物の表面がこの等水壓線の形狀を決定する。流線の経路の方向に従ひ(下方へ・水平或ひは上方へ)流动壓力は物質を下方へ(貯水池底)、水平の方向に下流に向ひ(堤堤の下部)、上方へ押し上げやうとする(堤堤の外側河底)。

第670圖及び第669圖 (b)～(d) に依つて直ちに弛緩作用の最大となる危険個所を見出すことが出来る。即ちその個所とは流線の密度が最大であつて加之その流線が上方に向はんとするやうな個所である。第670圖 (a)と(b)とを比較して見るに、(a)の場合に於ては最大危険の個所は比較的深い所即ち矢板工の下端の稍上部にある。(b)の場合に於ては夫れは表面近く堤堤の下流側の下部にある。斯うした相異は基礎破壊の色々の種類と方法とを表現するものである。

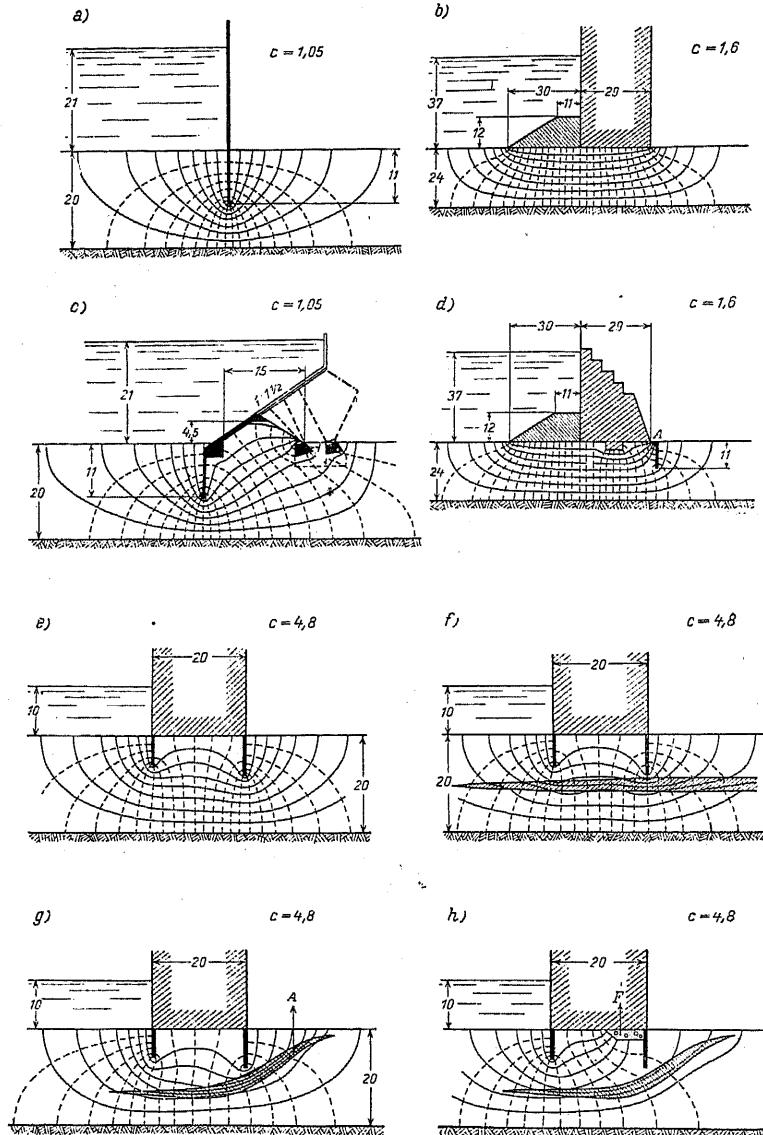
第 670 圖 透水層上の堰堤下部に於ける流線(實線)及び等水壓線(點線)
圖(Terzaghi)

第二の場合(第 670 圖 (b))に於ては基礎破壊は、堰堤の貯水池外側に於ける少さな二個の噴泉の生成に依つて始まる。噴泉生成の當初に於ては土粒はその噴泉個所に於て上下に踊る。堰止高さが更に加はつて來るとその噴泉個所に於ては小さな砂丘が形成される。而して後退しつゝ發展して行く侵蝕作用が始まるやその出現は止つてしまふ。斯くして基礎破壊は突然非常な力を以て起る。その際堰堤の下部に於ては播鉢形の横断面を持つた幅の廣い侵蝕流路が形成される、Terzaghi は前者と比し此の如き場合を名付くるに侵蝕基礎破壊 (*Erosionsgrundbruch*) の言葉を以てしてゐる。²⁾ 模型試験の際觀察される。斯うした實際に起る基礎破壊の型式は、實物の基礎破壊事故の實見者に依つても唯その規模を大にしただけで全く同様な現象を呈することが報告せられてゐる。

地下の成層状態が如何に基盤破壊の大きさに深く影響するかは、第 670 圖(e)~(g) に示した通りである。(e) の場合に於ては全く等質な地下の地質を取扱つたものである。(f) の場合に於ては殆ど水平な、(g) の場合に於ては之が貯水池外側に上り勾配となつた粗粒砂の挟み層がある時を示したものである。流線の形狀は之等 3 の場合に於ては何等共通の點はない。然し基盤破壊に対する安全度に就いては同じ程度である。最初の場合 (e) に於ては基盤破壊の最大危険箇所は矢板工のすぐ近くにある。第二の場合 (f) に於ては危険箇所は廣い區域に亘る。その際粗粒砂層の存在は堰堤の擴がり基盤工の効果を減殺してしまふ。第三の場合に於ては(g) 堤堤の貯水池外側の下部から可成りの距離に離れた A の箇所に於て基盤の破壊が起こることになる。唯堰止高さが低い場合に於ては他の二者の場合のやうな有様に起る。

此の如き基盤破壊の危険を減殺せしむるため Terzaghi は、堰堤の下部で矢板工に依つて保護された箇所に濾過層(F) を設置し、之に依りて危険箇所に於ける滲透水流の一部を他の區域に外らす方法を提案してゐる。即ちこの濾過層の箇所に於ては流動圧力は堰堤の重量に依つて相殺調節することになるからである(この考案は 1923 年 Terzaghi が澳大利政府の特許を得てゐる)。第 670 圖(h) は同圖 (g) の場合に對するこの種の濾過層(F) の作用を示したものである。之は流動圧力が危険になりそうな地質の場合、地下に於けるそうした部分に於て流線密度を特に減却することに役立つ。この作用は成層状態には無関係である。從つて基盤破壊の危険を永久的に減殺せしむることが出来る。

Hauser Lake 及び Elwha 堤の基礎破壊の原因は第 670 圖(c)及び(d)により、同時にこの圖面を同じく第 670 圖(a)及び(b)に比較することにより直ちに判明する。流線が技術上缺陷のある設計のために或る局部に集中せられ、斯くして人工的に生成された流線の最大密度の個所が事故発生の出發點となつた。Dansville 堤は地中の水平な粗粒砂層による揚圧力作用を除去するため數多の孔を設けたがその各個の間隔が餘り離れすぎたための事故が起つた實例に相當する。粘土質の地層中に設置した堰堤の基礎破壊の實例としては、次の二つを掲げることが出来る。

Stony River 堤(⁷⁾ 北米 Virginia)。高さ 15m 止水壁深さ 12m、底面幅 22m の鐵筋混泥土工。決済個所では 10m の深さ迄止水壁の掘鑿を行つたが岩盤はなかつた。地質は北米通稱の所謂 Hardpan 即ち外見上は密に沈積した粘土・砂礫の混合物。止水壁の厚さ 0.9m 深さ 1.5m。止水壁の下部 2.4m の個所に、0.5~15cm 幅の水平な粘土質砂を以て充填された龜裂があつた。事故はこの龜裂から地中を軟化したためであるやうである(第 670 圖(i)参照)。ハアドパンは決済個所附近では全く軟化し殆ど凝集力を失つてゐた。

McDonald 堤(⁸⁾ 北米 Pennsylvania)。巨大な石造堰堤、堰上高さ 5m 基面幅 4.5m。堰堤延長 130m の中 1/3 は硬粘土上に 1/3 は石灰岩上に設置した。基礎工深さ 1.4m 矢板工なし。堰堤の裏込めは泥砂及び粘土を以てした。使用開始後一ヶ月乃至一ヶ月半目に堰堤壁内に裂目を生じ、その後直ちに基礎破壊を惹起した。侵食流路は幅 7.5m 深さ 1.8m で堰堤に橋渡されてゐる。第 670 圖(h)に示す如く裂目の生成は時刻でも粘土の軟化作用に起因してゐる。侵食作用は堰堤から後退しつゝ進行して行つた。

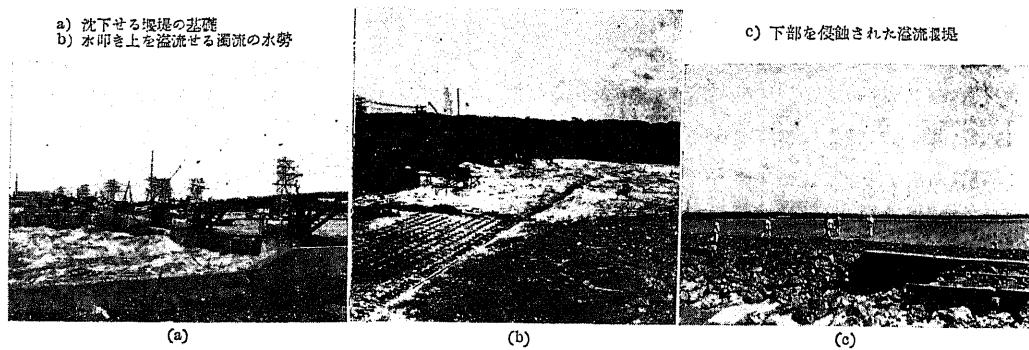
第 671 圖 信濃川大河津堰堤の破壊状況

信濃川大河津のベニア・トラップ式堰堤が沈下したのは、計画当初に於て河の堰止めに結果する勾配変化を考慮しなかつたことが主な原因だと聞くが、基礎破壊の過程は結局例の後退性の侵蝕作用だつたらうと思ふ。水叩の破壊状況及び河底の地質關係から見て現場でそう感じた(第 671 圖)。一體我が國では、責任者や犠牲者を出すのがどうのこうのと云つた小役人根性の故か、事故の原因を少しも明かにしない傾があるのは甚だ遺憾である。事故は事故として原因を明かにして責任を負ふべきものは潔く負へばいい。さうすることが將來の失敗を未然に防止する所以でもある。兎に角堰堤ばかりではない。一體工事の事故の原因の報告は我が國では少い。この稿を草するに當つても文献が一向見当らないには閉口した。尤も筆者は何分にも堰堤工事の實地經驗を持たないで、本邦に於いては前述した海外に於ける興味ある實例の如きものを少しも知らない。之は甚だ残念であるが仕方がない。切に讀者諸氏の御教示を抑ぎ度い所以である。

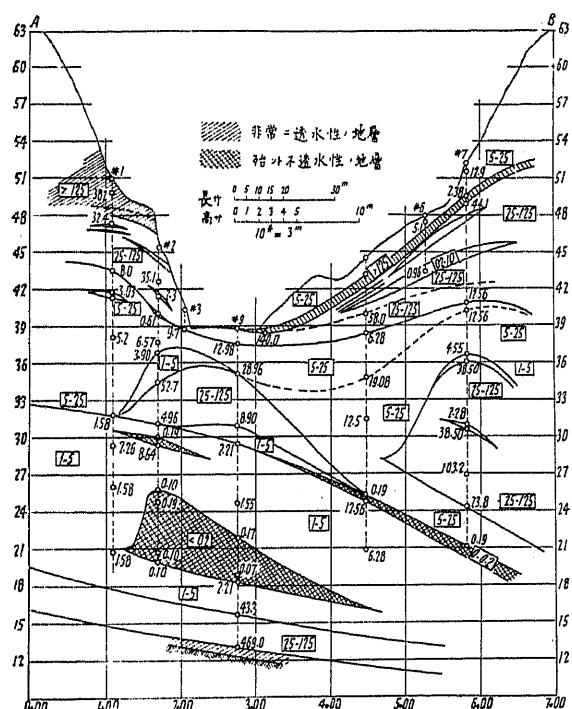
第 672 圖 Chicopee 堤 (Mass. U. S. A.) の地下透水度圖
(Terzaghi に據る)
矩形内並びにボウリング孔 (#) に添ふ測點に記した
数字はこの個所の透水度即ち K ($\text{cm/sec} \times 10^4$) ...
但し 10°C の際 ... を示す

夫れから Forchheimer の公式に依り漏水量を許容限界に止めるためには、如何なる程度の深さまで矢板工を打ち込めばいいかを推算したものである。現在既に堰堤は建造されて居り水量は絶えず観測されてゐるが、その結果に依ると漏水量は許容限界の見込みよりも遙かに少いさうである。

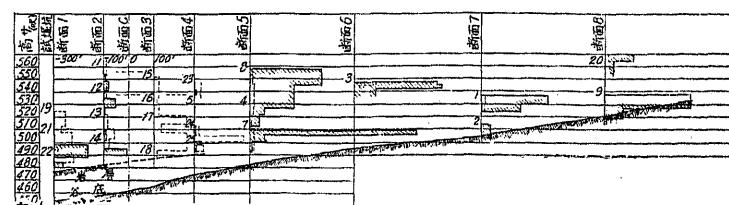
第 673 圖 Cranville 貯水池 (Mass., U. S. A.) 西側斜面の透水度圖 (Terzaghi) に據る
横軸の長さを以て…實線は透水度 (cm/sec at 10°) 破線は不均等度を表す

第 673 圖は北米 Massattusett 州に於ける或る谷の西側山腹の狀態である。谷の側斜面は或る一つの溢堤堰堤の西側の境目になつて居り、同時に高さ 30m の堰堤の西側翼壁の支架臺を建てる事になつてゐる。谷の側壁部を構成する地層は Oser 河の三角洲形成物から成り、この地方典型的の Oser 河堆積層に移り變つてゐる。地層の組成成分は特に垂直の方向に於て、非常に錯雜してゐるため甚だ計算がし悪い。就中堆積層中には花崗岩及び片麻岩が數多含まれて居り、之等は明かに地層の生成過程中溶解して行つた氷塊のため磨滅され土質中に沈積されたものである。西側に隣接した谷と貯水池敷地とを界する低い臺地の表面はドリイネ式の凹地

て逃げ出す漏水量の豫測を目的としたものである。ボウリングは地中に於て數多の障害物があつたため斷念せねばならなかつた。従つて土質標本の採取は谷の斜面に、縦断に沿ふて掘下げた I—VIII 號までの試錐坑に依つた。機械的分析結果に依ると水流の方向並に速度は三角洲形成中斷續して居り、且その組成も非常に變化してゐることを明かに示してゐる。三角洲の砂礫層の不均等度は、普通 1.5 から 4 までの狭い範囲内にあるものであるが(第 673 圖参照)。第 673 圖の場合に於ては砂礫層の不均等度は、15 から 100 に至るまでの變化を示してゐる。縦断圖中 III 及び IV 號は透水性の地層を殆ど完全に缺いてゐる。従つて堰堤建設位置はこの區間に選ばれた。V 及び VIII 號のディタから境界の臺地の透水度の平均値が推算せられた。この平均値を用ひ境界臺地の平均透水度が到る所で之に等しいといふ假定の下に、隣接谷へ逃げ出す漏水量を水理學の公式に依つて推算して見た。その結果滲透漏水量は非常な大きい數字となつた。従つて設計としてはこの透水性の谷斜面は出來得る限りの範囲水密施工法に依つてこれを防止することが必要となつた。尤もこの計算は最大度の不利の條件を假定してのものであるから、先づ堰堤を建設して後漏水量を觀測したらしいだらうといふ意見もあつた。

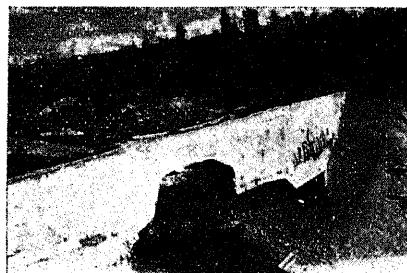
第 674 圖 Langewald 堤の決壊

誘發せられた。崩壊が全く終つた後西側の谷壁に於て、貯水池底から 12m の高さ最初の噴泉生成個所から 20m 離れて、 $71/\text{sec}$ を湧水する立派な噴泉が出來上つてしまつた。第 3 の崩壊過程即ち基礎破壊は鐵骨構造の堰堤の場合と同様屢々あることで且夫れと同様の経路を取つてゐる。第 674 圖は北米 Massachusetts 州の Langewald 堤の基礎破壊を一例に取つて見た。この崩壊事故は第 673 圖に掲げた横断面を示した谷と平行な或る一つの隣接谷で起つたものである。基礎破壊は池の外側の堰堤足許で噴泉を生成したことに始まり、満水後數個年を経た後のことであつた。

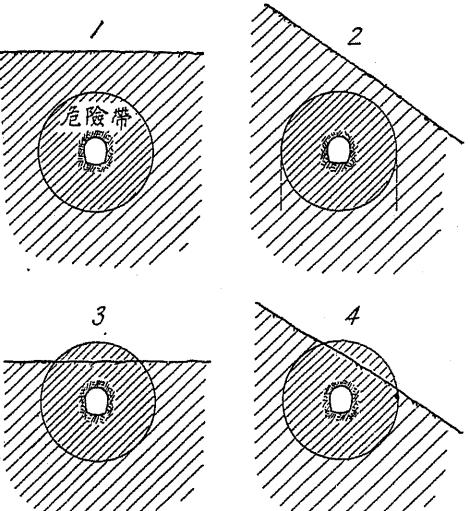
第 675 圖 壓力隧道の位置

即ち工事施工法は岩質に關する範疇に屬する。岩質が若し安定で不透水性で隧道がその奥方にあるならば第 675 圖 I) 又は 2) を満すことになるから、隧道は全然覆工を施さないか或ひは又 Gunite 又はセメント乳吹付程度のものでいいこともある。
