# 台風13号による愛知・三重海岸災害の現状と対策

建設省中部地方建設局  
海岸堤防建設部長

中 島 武

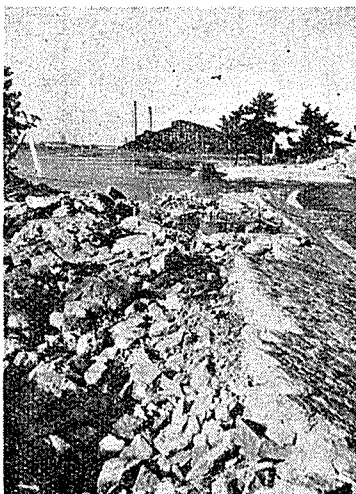
写真二(a) 愛知縣知多郡武豊町岩尾地先被災當時(建設省委託区域)

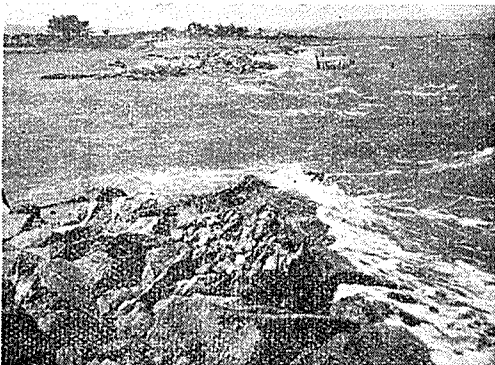
写真 一 4(a) 三重県度会郡東黒部村吹井浦地先、松阪海岸東野部下御糸地区被災當時（建設省委託地区）

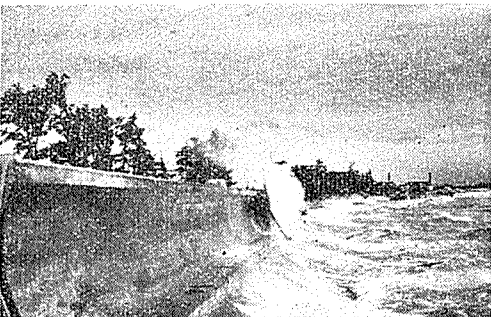
写真 一 5(a) 愛知県知多郡武豊町宇忠白田地先、忠白田海岸堤防完成胸壁を波が越える状況 昭. 29. 6. 22, 9時30分頃；風向 SE；風速 10~15 m/sec.（建設省委託施工区域）
