# 県下の各港付近の汀線変化について

新潟県土木部港湾課 春 田 忠 雄

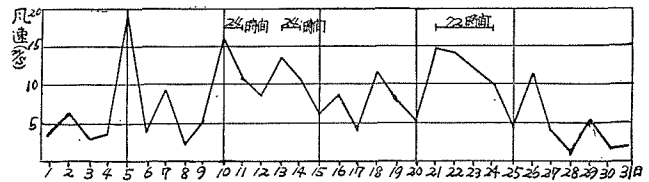
図-3 風速の日変化 昭.31.12 (新潟西海岸)

日本海における冬季の風の発生、発達移動経過にはいろいろな種類があり、昭和 31 年海岸工学講演会において高橋淳二氏が A.B.C.D.E. の 5 型に分類して報告されているが、一般に日本海を西より東へ低気圧が移行するさい、強風が吹いている。低気圧の発生域、移動方向、速度、低気圧の値、高気圧の位置等により状況が異なってくるが、その吹送時間は普通 20~40 時間であつて、数日連続して吹く事もあり、風速は吹き始めてから 1 日~3 日後に最大となることが多い(図-3)。また低気圧の東進とともに風向も変わることも多い。

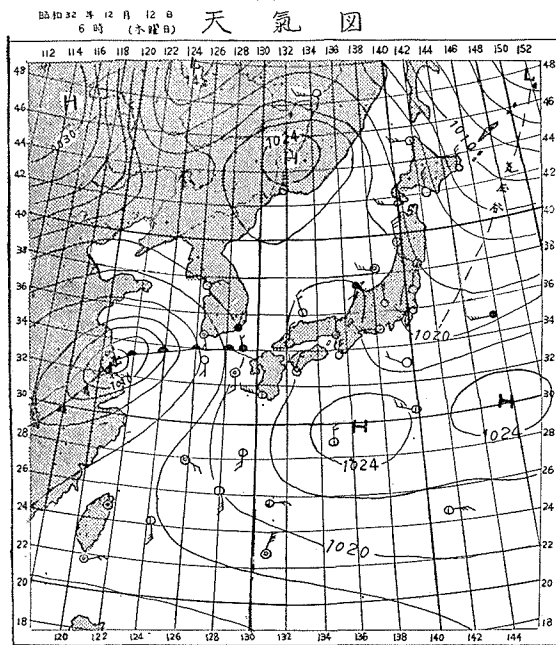
図-4 および 図-5 は昭和 32 年 12 月 12 日~14 日にかけて低気圧が発生し(瞬間風速 41 m/sec) 高潮が起こり、波の吹き寄せとともに新潟東海岸の水面が上昇し、港湾施設に災害を受けた際の天気図であつて B 型に属する強風である。

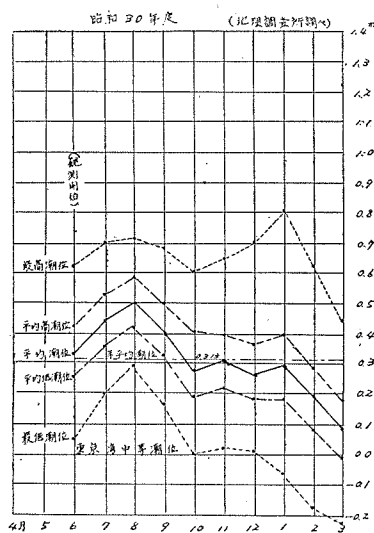
図—6 柏崎検潮所月別潮位表

裏日本では一般に潮差小さく、1 日の満、干潮の差は 10~30 cm 程度であつて、平均水位は夏高く冬低く、その差は約 30 cm である。従つて表日本のように春秋の大潮に年間最大の潮差を示すことはなく、かえつて冬の低気圧により年間最大の潮位を示すことが多い。図-6, 7 は柏崎港鯨波および鼠ヶ関港の潮位図であつて冬に最高潮位を示している。

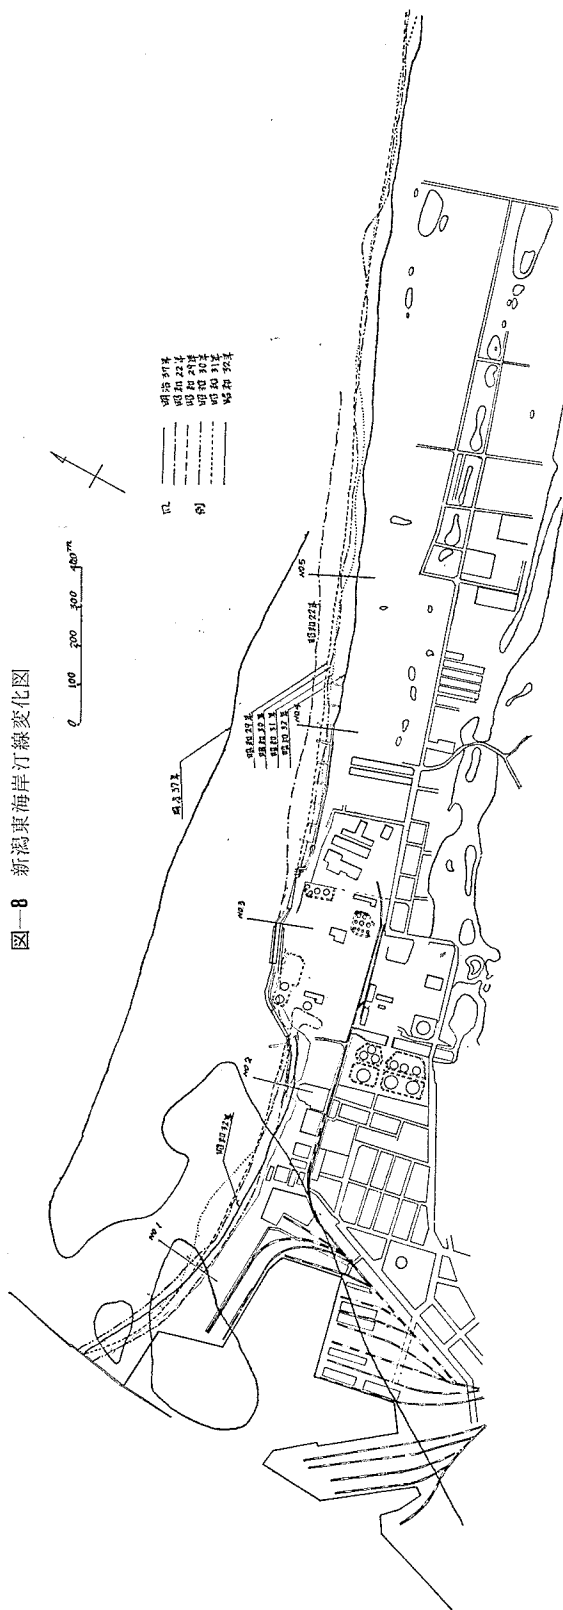
図—8 新潟東海岸汀線変化図

東海岸は図—8に示すように西海岸同様大きな海岸欠損を起し，流失土砂は年間約300 000 m<sup>3</sup>の値となつているが，東海岸—昭和石油間の海岸は欠損対策工事災害復旧工事の進捗とともに次第に安定化し，むしろ汀線は前進気味であつたが，最近の地盤沈下により急激な後退を始め，昨冬のみで20 mほど汀線が退いている。

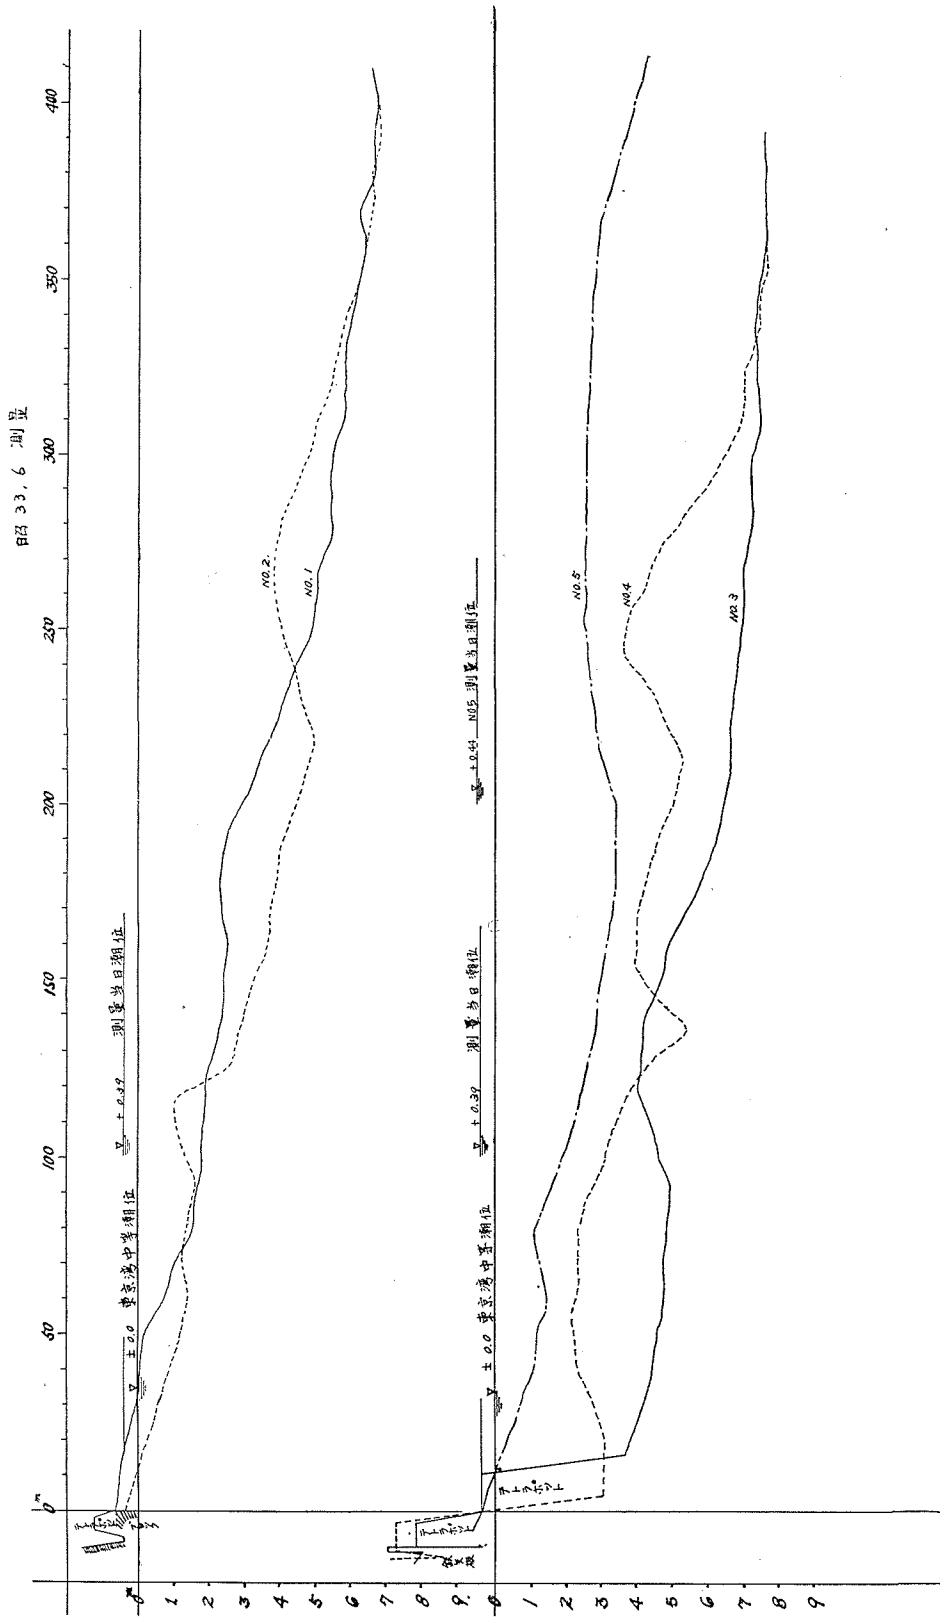
図-10 新潟東海岸海底断面図

三菱金属より東、阿賀野川河口に至る間は欠漬が継続的に進行していて、年々汀線がわずかず後退していたが、地盤沈下の影響により急変化を起している。欠漬対策工事は後方地帯の状況も考慮し三菱金属の東端まで護岸縦堤を施工し、その東には縦堤を3本施工していた。一昨年まではこの付近は冬砂が取られ夏砂がつき、あまり大きな汀線変化がなかったたのであるが、昨冬は縦堤の後に波がまわり、図-9のように汀線が約40m後退し縦堤が海中に取り残された。固い護岸の末端の影響を受けているようである。東海岸の海底勾配は図-10に示すように場所により異なるが1/70~1/100の比較的かん勾配である。

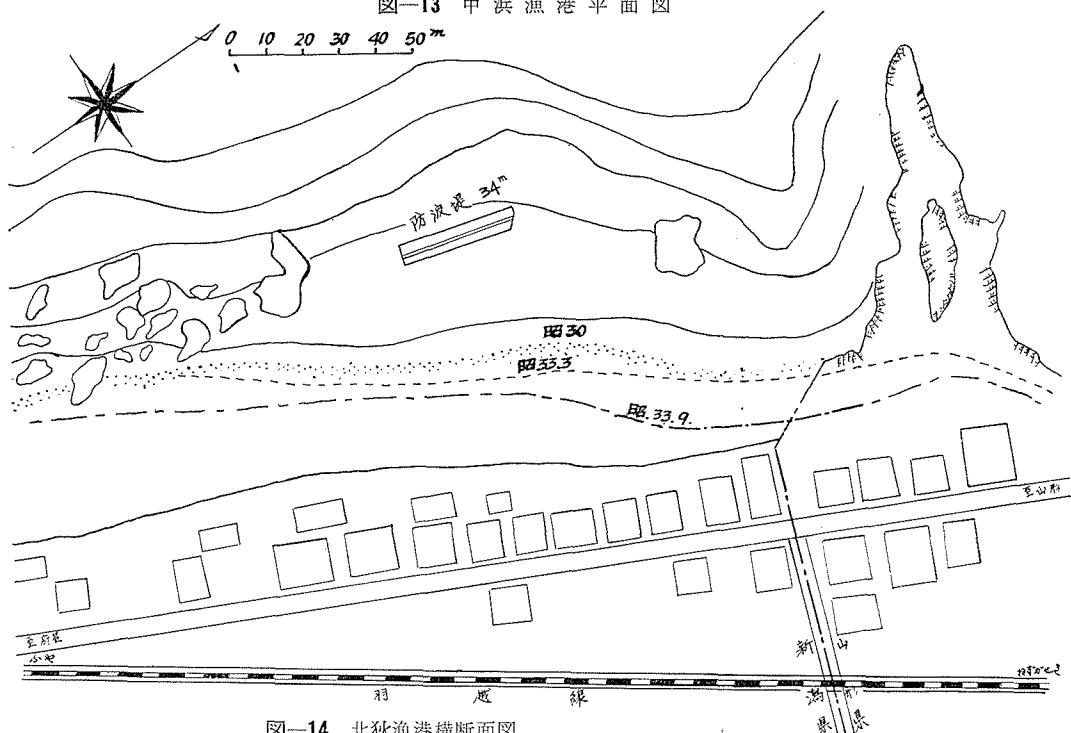
図-13 中浜漁港平面図

中浜漁港は山形県境に近く山形県鼠ヶ関港とは町続きである(図-11)。漁港としては小漁港であるが図-12および図-13のように汀線より約40m離れて延長34m天端高+2.3mのコンクリート防波堤が昭和8年に築造され小被災後、昭和31年に復旧されている。汀線より後方の人家までで30~50mの小砂利交り砂浜があるが、防波堤建設後も水深は維持されていた。

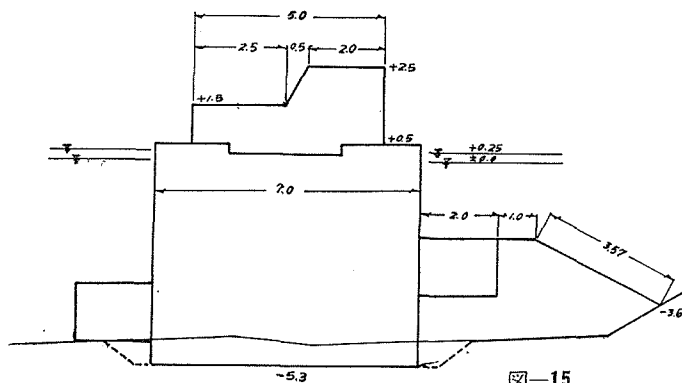
図-14 北狄漁港横断面図

漁港施設としては 図-14 および 図-15 のように沖の島を結んだ防波堤延長 75 m があり内側を船溜りとしているが防波堤はコンクリートの堤体とし天端高を +2.5 m としている。昭和 28 年着工以来工事が

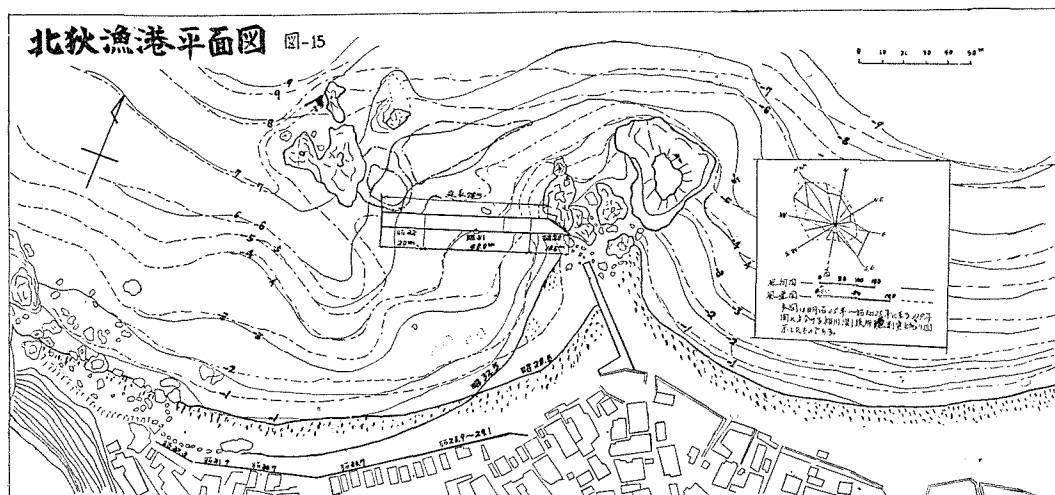
北狄漁港平面図 図-15

進捗するに従つて海岸線に影響が現われ、西方の汀線は後退し、船溜り内部が前進し始め、陸岸の護岸も被災し人家も危険になつたので護岸もあわせ復旧したが、ついに昭和 32 年冬には汀線が護岸の根本まで迫り護岸の一部が再び崩壊し、波のしぶきが人家を越すほどとなつた。防波堤を築造したことにより起こつた局部的の砂の移動であると考えられる。

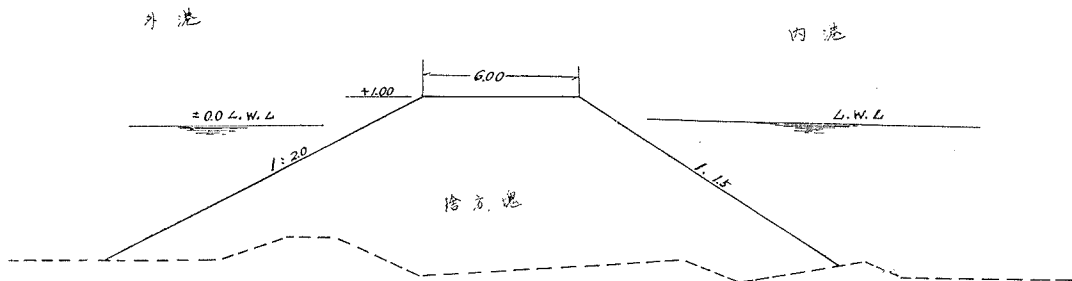
図—16 浦本漁港第一防波堤断面図

第一防波堤 85 m を昭和 7 年、第二防波堤 70 m を昭和 13 年に築造したが、戦後災害を受け第一防波堤は昭和 30 年、第二防波堤は昭和 25~32 年に復旧している。構造は第一防波堤は 16 t の捨ブロックで、第二防波堤はブロックの上に置いたケーソンが動いたので、16 t のブロックを上に乗せてある（図—16, 17, 18 参照）。

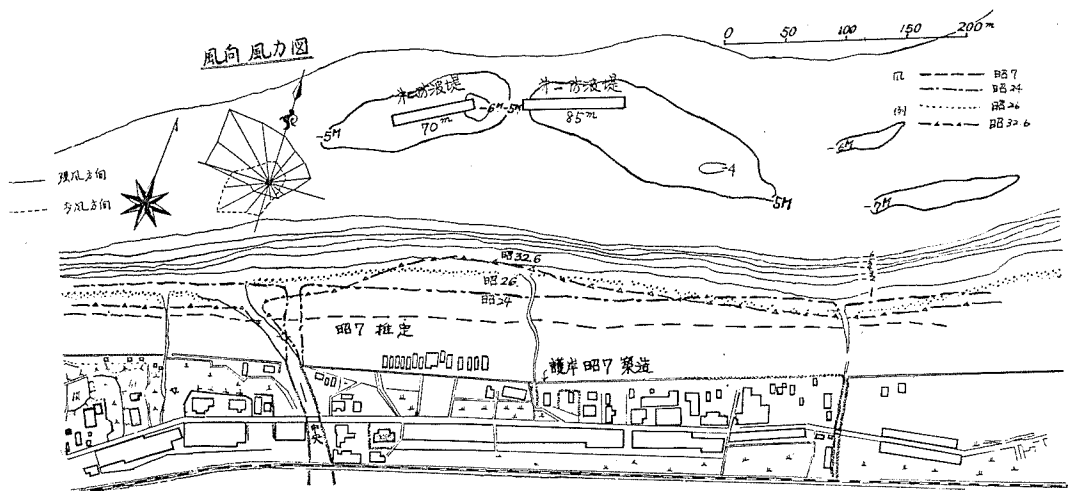
図—18 同上 平面図

第一防波堤を築造した当時、陸岸の護岸もあわせ施工したが、そのころ護岸から幅 50~60 m 程度であつた砂浜が次第に前進し、災害復旧工事施工後、防波堤の近くは舌状に前進し、トンボロを形成しつつあるが、東西両翼の海岸は、逆に浸食を受け後退して人家が危険なところもある。

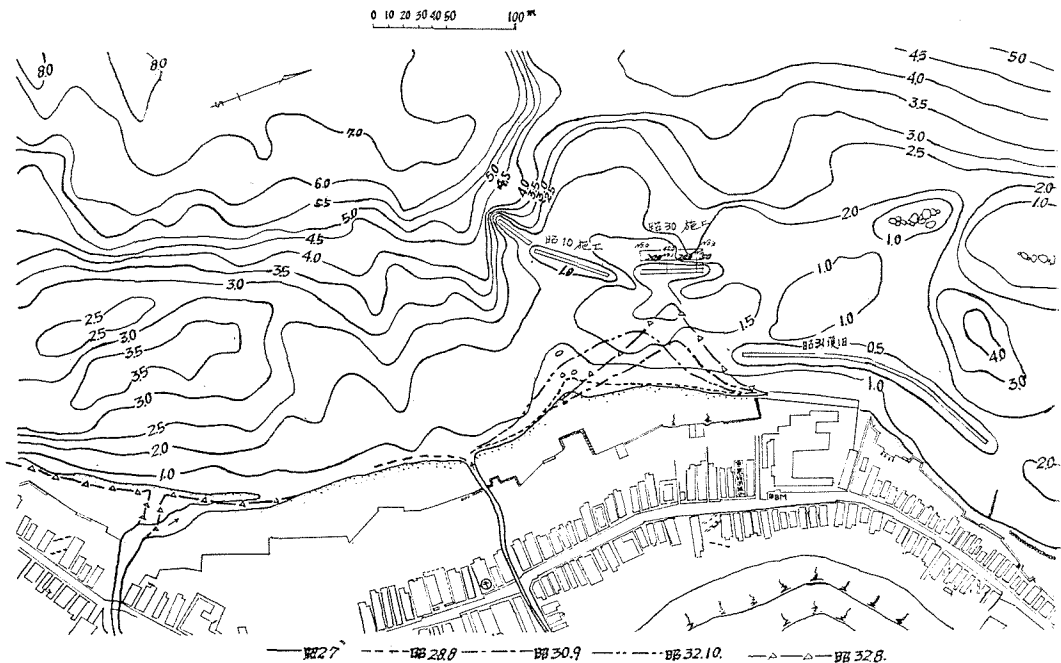
図-20 石地漁港平面図

沖の防波堤 3 基は巨石堤で昭和 10 年頃の築造であつて東端の一基は昭和 31 年に災害復旧工事を施工している。3 基の防波堤の中間に昭和 30 年に、巨石堤を延長 45 m 施工した後、付近の汀線に変化が生じ、トンボロが生じて来た。構造は図-19 のように石積堤で天端は +1.2 m であつて海がしけると波が乗り越える。施工前には西方の防波堤に向つてわずかにトンボロが出ていたが中間に新設するとただちにトンボロが伸び、西方の海岸がやや後退している。トンボロの形は季節により変り、波間、波高の影響を受けるようである (図-20)。

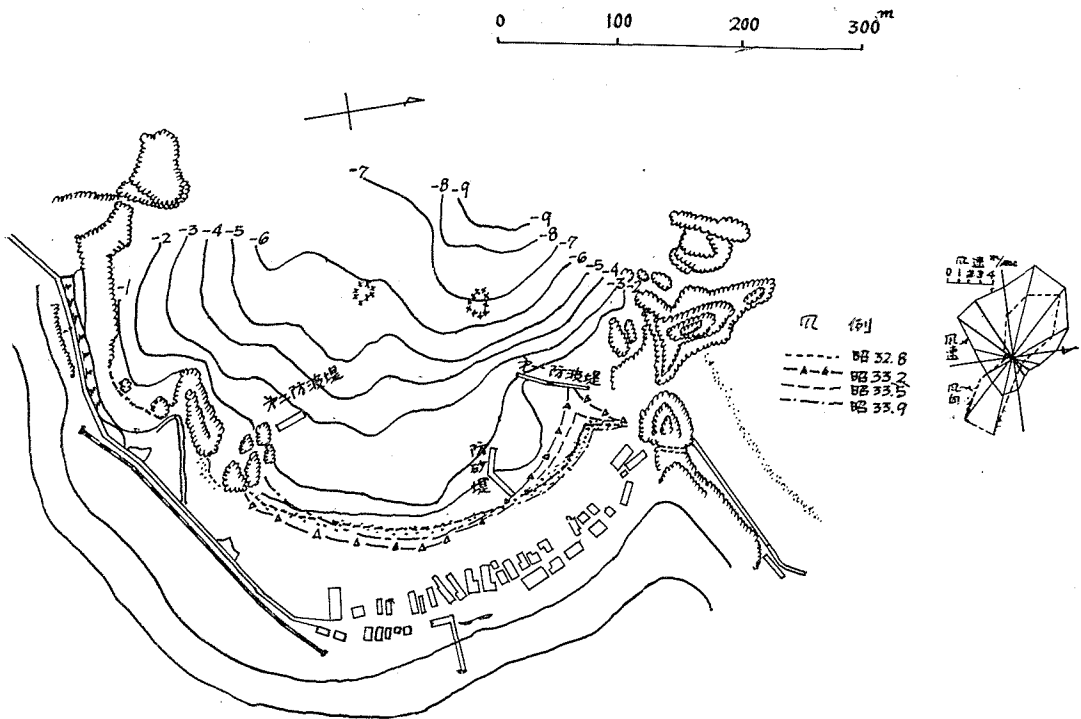
図-21 寝屋漁港修築平面図

寝屋漁港は湾の北縁に第一防波堤 (昭 6. 建設) と防砂堤が築造されているが、その泊地は砂の移動があり、冬トンボロが起り砂浜が伸び第一防波堤にとどき、夏は後退している (図-21)。

冬の北西の波は湾中央部にある第二防波堤方向に進み、第一防波堤の影響で波が回折する。その一部は砂浜に沿った動きとなり防砂堤の南側より防砂堤の根元を越え泊地内に入り、砂を沈殿する。第一防波堤は陸岸と約 20 m 離れているのでトンボロの形となるようである。

春から夏にかけて風は南よりとなるので、波の一部は第一防波堤を護岸の中間から押入り、トンボロの先端をフラッシュするのでトンボロは消える。

寝屋ではこのトンボロの生成消滅を毎年くり返している。防砂堤の高さが低く砂浜へ突込みの少ないことも一因と思われるが、波の作用する方向により起こる好例である。

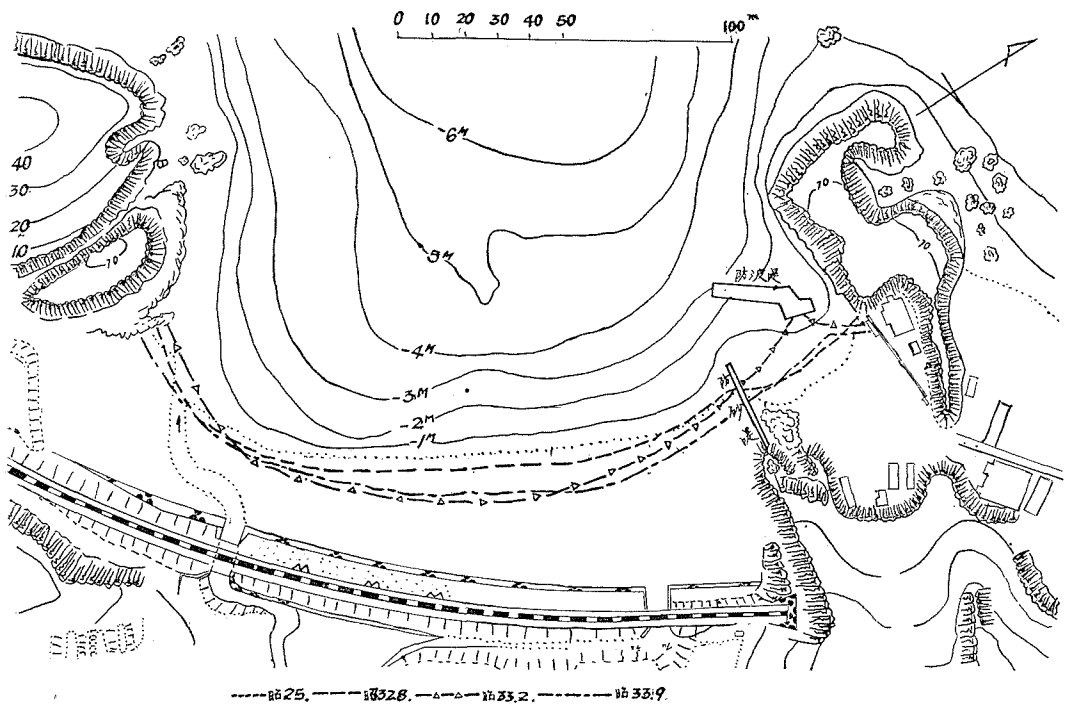
図-22 府屋漁港平面図

府屋漁港は寝屋漁港の北方約 4 km にあり周囲の状況はよくにている。湾の大きさ、漁港施設の大きさは寝屋にくらべ規模は小さいが、施設の位置、配置、方向はよくにた形をしている(図-22)。

府屋漁港では寝屋と全く同様に冬トンボロが生じ夏消えている。冬には防砂堤の南側に砂が堤体の高さまでつき、泊地側が低いので、外側から波と一緒に砂がはいつてくるのであろう。土地の古老の言によると漁港施設築造(昭・7)以前の汀線は泊地付近では現在より約 10 m 後方であつたとのことである。

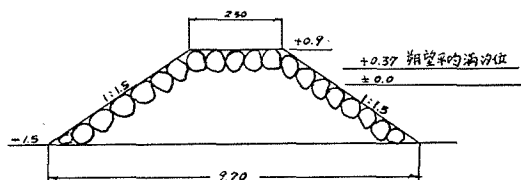
図-24 両津吉住海岸縦堤横断面図

吉住では海岸を防護するために縦堤を出していたが冬の波で破損したので、昭和 32 年秋復旧工事を施工した。縦堤の長さ 15 m 間隔 30 m の築石堤(図-24)を海岸にほぼ直角に出した。施工前には海浜が、護岸線から 2~3 m の幅をなしていたのが、施工後には図-25 に見られるように変化してきた。おのおの縦堤の北側に多く砂がついている。

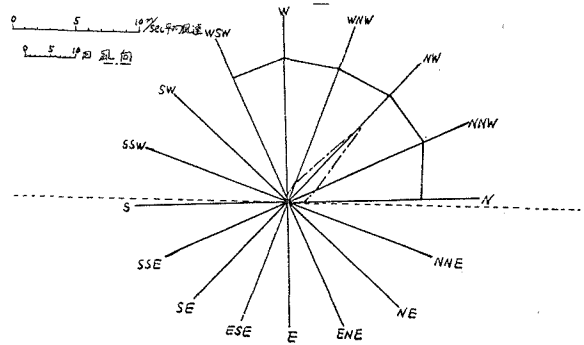
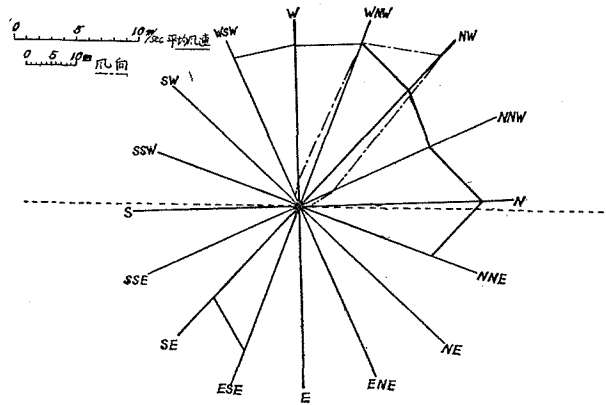
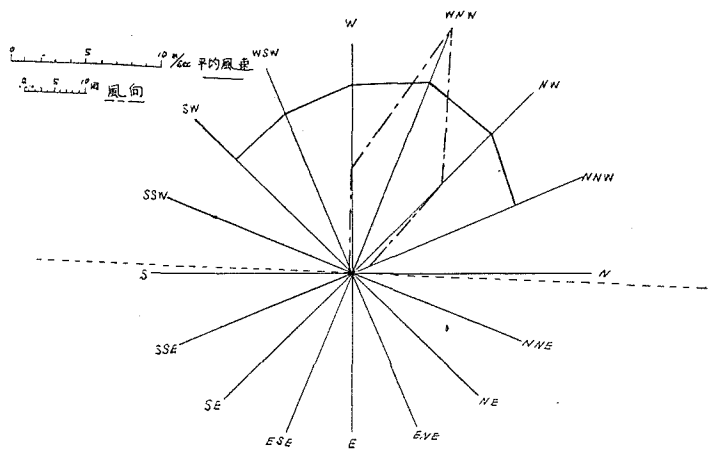
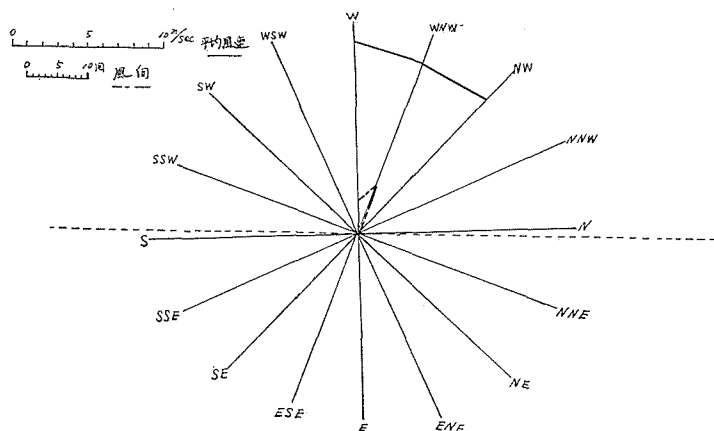
次に強風 (風速 10 m/sec 以上) についてみると 図-27~30 に示すように風向では1月はほとんど NW であり, 2月は NW および WNWが多く3月は WNW, NW, W, 4月は WNW および Wが多く観測され, 1月の WNより次第に Wに動いていることがわかる。

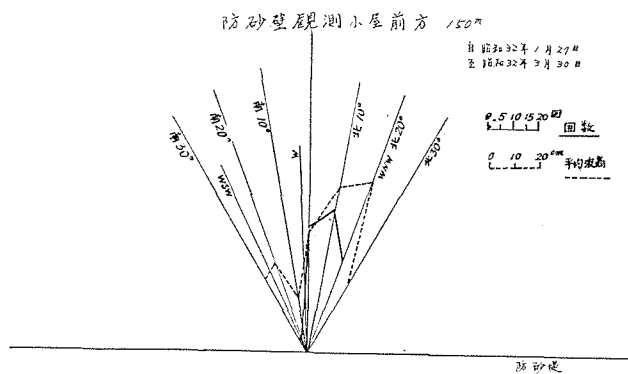
図-31 波向分布図

波向分布を見ると図-31のように防砂壁上の観測小屋より 150 m 沖の波向は防砂堤正面より 10°N に偏した方向が一番多く, 次に正面方向, 次に 20°N に偏した方向となつている。

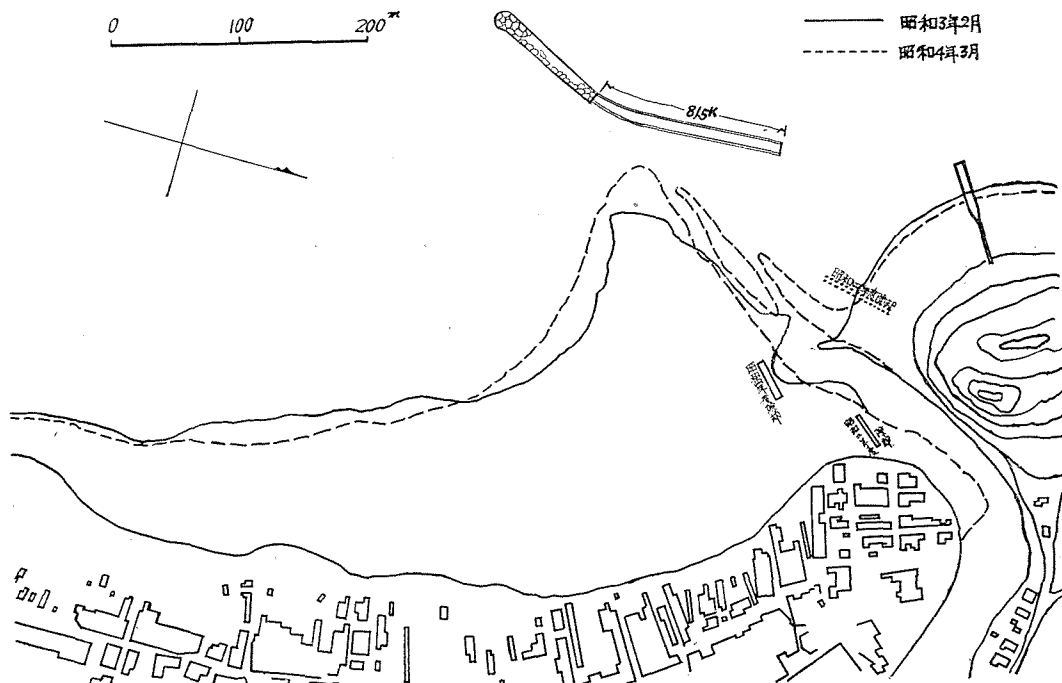
図-32 岩船港平面図

先に述べたように防砂堤防波堤を伸ばすにつれて砂の付着、港内埋没も顕著になったが、その中間の昭和 3 年および昭和 9 年の平面図を 図-32, 33 に示す。現況は 図-34 のようになっている。図-32 に見られるように、防波堤が島堤であつた頃はトンボロの形をなしていた。年間漂砂量は約 40 000 m<sup>3</sup> もある。

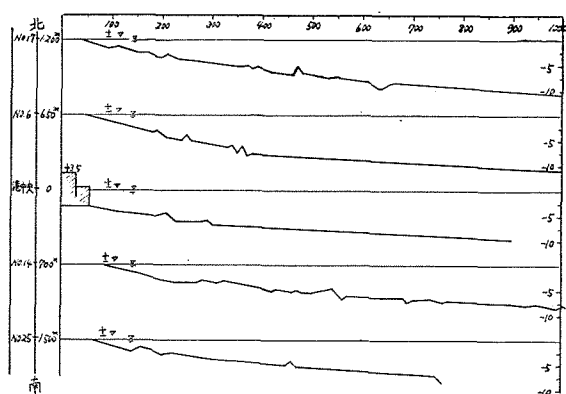
図-35 岩船海岸横断面図 (昭33.8.測定)

海底勾配は図-35 に示すように -7 m 付近までは Y<sub>50</sub>~Y<sub>90</sub> の勾配であるがそれから先は Y<sub>170</sub>~Y<sub>250</sub> のかん勾配となつている。

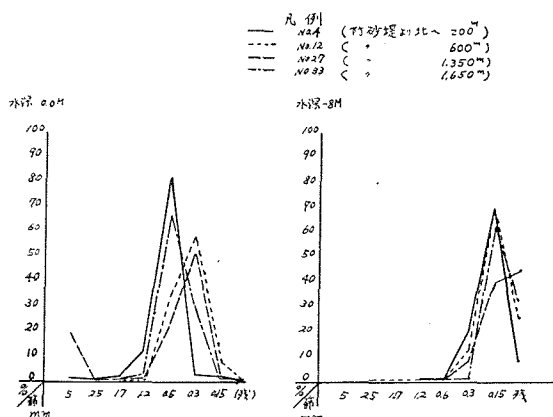
図-36 岩船港粒径分布図 (昭 33.8)

漂砂の傾向を知るために本年 8 月に海底の表面土砂を採取して粒度分析をしたが、沖の深い所の砂は場所による変化はほとんどなく、汀線近くの粒径は場所により変化があるが、顕著な傾向は現われていない (図-36)。

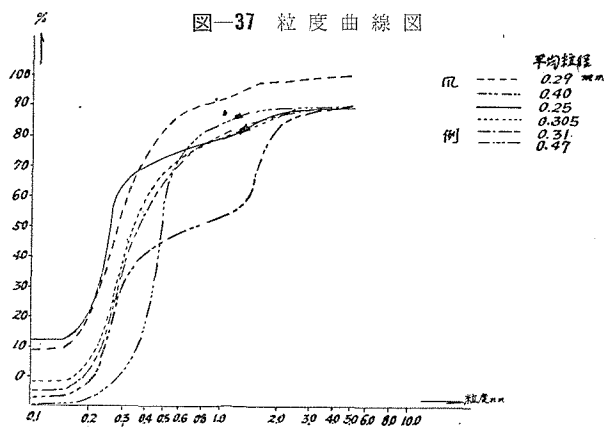
図-37 粒度曲線図

また、本年 3~4 月の間に 図-34 に示す場所に採砂箱を入れ、海底よりの高さ 0.5 m および 1.0 m の漂砂を採取して、その粒径を調べたが、図-37 に示すような粒径となつている。
