# 伊勢湾台風により被災した海岸堤防の 復旧に用いた二、三の工法について

農林省名古屋農地事務局 小 川 泰 恵  
高潮対策事業部  
同 上 城 野 忠 雄  
農林省鍋田農業災害復旧事業所 青 井 富 治  
同 上 島 本 敏 男

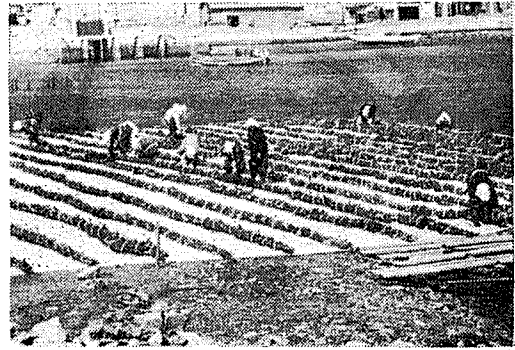
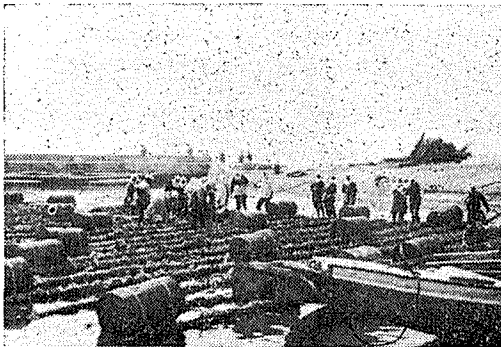
図一 粗 梁 単 床

この前後の護床に用いた粗朶単床は下面にビニロン帆布(#5008)を張つて砂粒子の移動を防いだ。比較的工期の短い本例の如き護床工としては、化学繊維の応用は費用の面からも、取扱いの面からも有利と考えられる。又単床は相当大きい形のものを(30×40米)使用したが、これも継目の弱点を少なくする上でよかつたと思う。粗朶単床の設計図及び施工中の写真を 図-7 に示す。

(1) 粗梁単床設計図

(2) a 粗梁単床製作作業

(2) b 粗梁単床製作作業  
(ドラム缶は曳航時の浮力をもたせるため)

(2) c 粗梁単床曳航作業

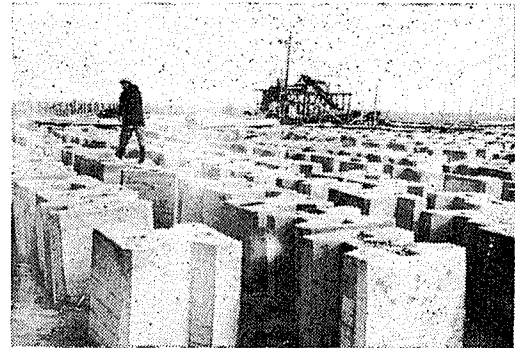
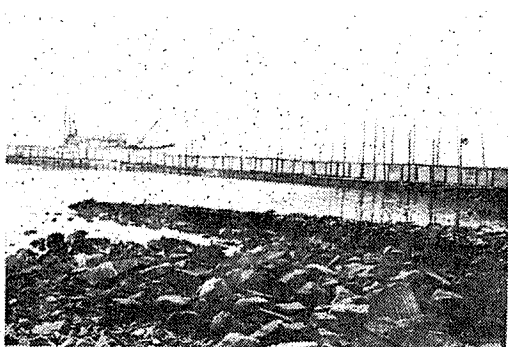
図一八 潮止用コンクリート・ブロック及びその施工状況

ブロックの設計図及び写真を 図-8 に示す。

このブロックを据付けるには、潮止工基礎の上に木造足場を組み、ブロックをトロで運び、特製の吊下げ用クレーンを用いて(クレーン作業位置は鋼管足場で補強)吊下げた。吊下げ作業は非常に簡単で、慣れるに従つて早くなり一日60個程度扱ふことができた。又ブロック間の孔はコンクリートで充填したが、これもビニロン布製の袋を使用して潮汐の洗掘を防いだが、好結果であつたと思う。

(2) 製作した潮止用ブロック (1米角)

(3) ブロック据付用クレーン

(4) 潮止ブロック据付標準断面図

(5) ブロック据付状況

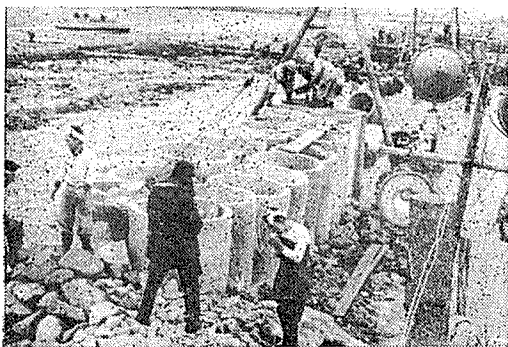
図-9 ヒューム管設置状況

東寄りの第2潮止は、コンクリートブロックの代りにヒュームパイプ(内径1米)を二重に立て込んで潮止を行

(1) 潮止ヒューム・パイプ据付標準断面図

(2) ヒューム・パイプ据付状況

つた。これは床固めに使用予定のヒューム・パイプが使用できずに残つたものを使用したもので、必ずしもすぐれた工法ではないと思うが、出来上りは割合具合よくいつた。その施工状況を 図-9 に示す。

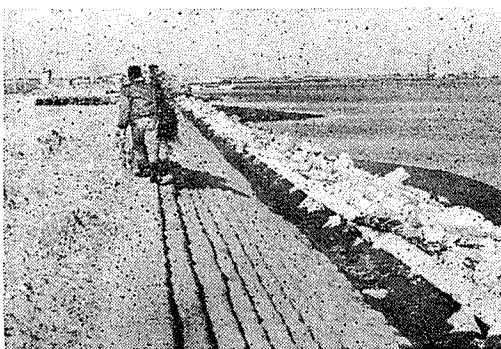
図-11 ビニール袋入り土嚢使用状況

そこで既存の基礎ブロックの上は土嚢を用いて保護した。普通の麻袋では波に洗われると内容が流亡してしまうので、ビニールの袋を重ねて使用した。又後にはビニロン布の土嚢を製作して使用してみた。いずれも波に対して相当の抵抗性を持ち有効であつたと思う。使用状況を 図-11 (写真) に示す。

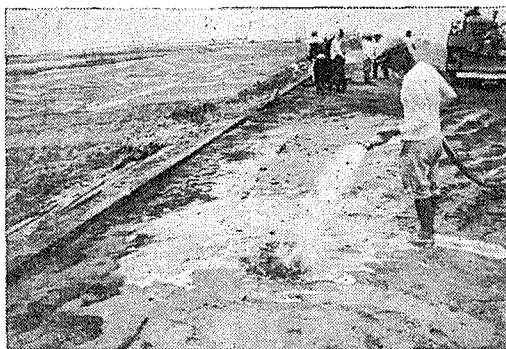
図-13 アスファルト舗装施工状況

実際の施工に当つては、表法サンド・アスファルト厚さ20㎝の中、本年度はその下層(7㎝厚)のみを施工した。但し勾配の変化する点、すなわち10割から3.0割に移る点の前後1.0米は14㎝厚とした。又本年度台風期前に一応旧堤防の高さで中間的に背面迄被覆したが、これは一時的のものであるから厚さは3㎝にとどめた。

基盤の締固め方法として、10割法の部分は、散水しながら、フラット・ローラー、タイヤ・ローラー等を使用した。タイヤ・ローラーを使用した方が幾分好い結果が得られるものと思われる。一部は山土を表面に10㎝程度散布して締固めたが、この方が結果はよいようである。3割法の部分は、ローラーをのせることが困難であつたので、主として水締法を用いた。

### (1) 1500 $yd^2$ アスファルトプラント

(4) 基盤処理作業 (平米当りアスファルト乳剤 1t, 重油 1t)

(5) 水締作業

サンドアスファルトの締固めについても、3割法の部分は50 kg 程度のハンド・ローラーを使用したのが、不充分だと思う。今後適当なウインチを用いて、更に重いローラーを使用して帳圧したいと思う。

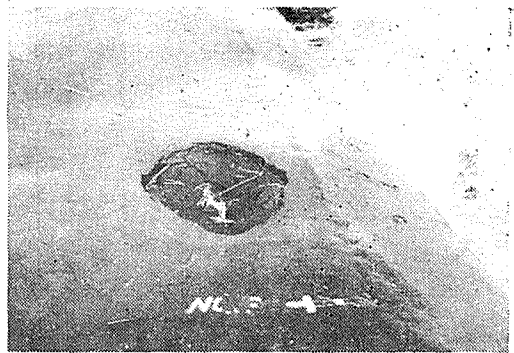
図-15 (1) アスファルト被覆陥没状況

砂の吸出し等で、基礎砂層が落ちると、殆んど直ちに表面に漏斗状の陥没を生じた。これは損傷の早期発見には有利であると考ええる。

## (2) アスファルト被覆陥没状況
