# 台風 26 号による吉原海岸の災害について

富 永 康 照\*・橋 本 宏\*・中 村 隆\*

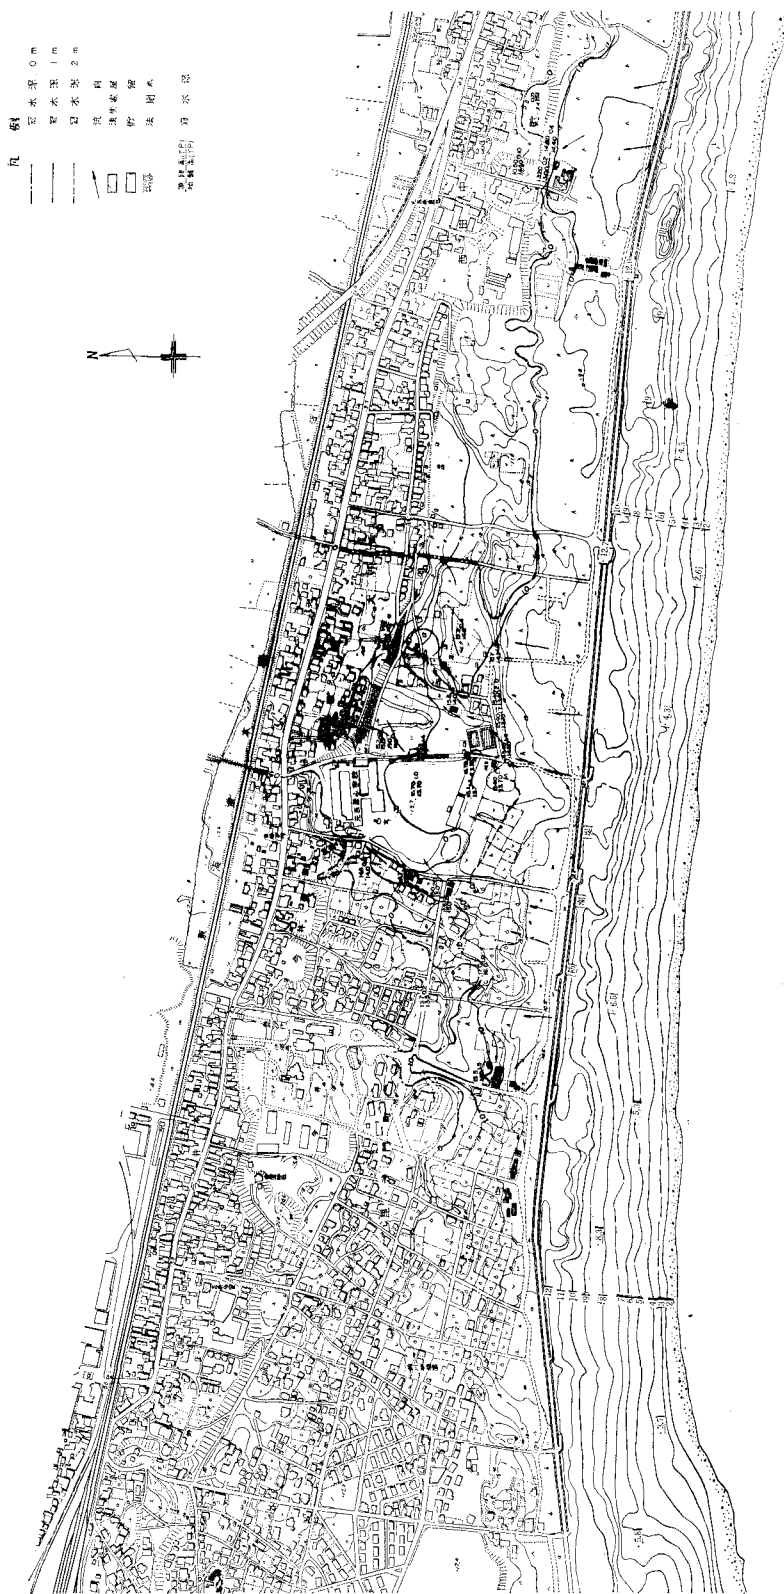
図—2 吉原海岸における波の侵入状況

図-2 は波の侵入状況、家屋の被害状況を調査した結果である。

波の侵入限界高は一般に西側が高く、東側が低い。すなわち、西側では T.P. 16~17 m に達しているが、東側では T.P. 14 m 前後である。

波の侵入により大きな被害を受けたのは元吉原小学校付近で、冠水深が 1 m と推定される線が陸側に深く入りこんでいる。侵入した海水は砂丘を乗り越え、背後の斜面を流れて低地に湛水した。そのため一部では斜面にのり崩れを生じた。この小学校付近を除いては、波の侵入はほぼ旧堤で止まっているか、それより奥に侵入しても量的にごくわずかで大きな被害を与えていない。

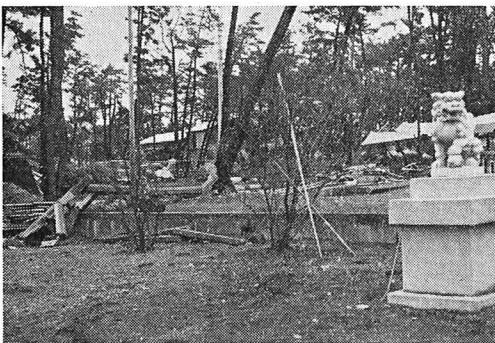
まず東側についてみると、波の痕跡高は T.P. 15.5m 前後で、旧堤の高さは低いところで 13.5m ぐらいであったので、この付近の最大水深は 2m 程度と推定される。背後地の地盤高は大部分 T.P. 14~15m であるが、その中に T.P. 13m 以下の細長い凹地があり、そこに越波した海水がある程度集中して流れたため、その水みちに当る人家が流出等の被害を受けたものと推定される。写真-1 は水みちとなった凹地および水みちの末端で、水流の落下により崩れした個所を示したものである。

写真-1.1 元吉原小学校東側一水みちとなった凹地

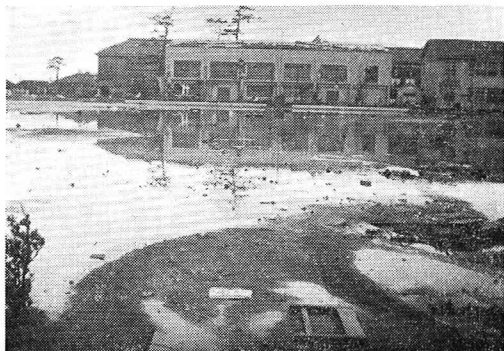
写真—3.2 元吉原小学校の被害状況  
(元吉原小学校職員撮影)

いて、相当の水勢があったことを示している。一方校庭をへだてた小学校の校舎では、窓ガラスの破損もなく、多少浸水した程度で被害が小さかったことがわかる。このようにわずか 100 m 程度の距離の差により、被害状況が著しく異なっている事実は、波が津波のような長周期のものでなく、比較的短周期のものと推定し得る例証とみてよいであろう。また海岸堤防と旧堤との間にあった飯場等は例外なく流失したが、これはこの区域全般にわたって、流勢が相当に強かったことを物語るものと思われる。
