# 地質学的立場からみた海崖の侵食パターンについて —常磐海岸 末続～広野間—

大島 洋 志

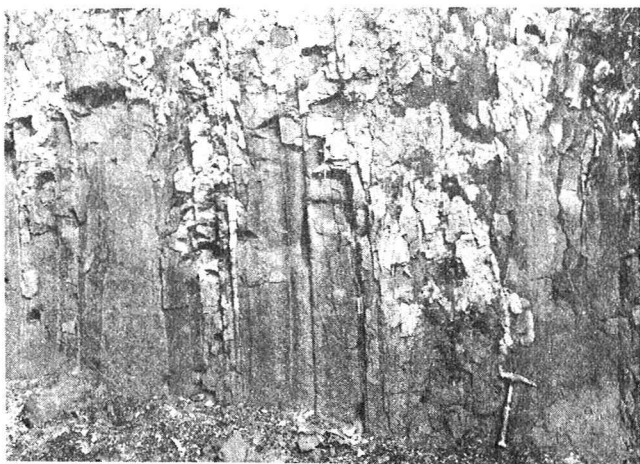
櫛の歯型の崩壊を示しているのは珧藻類のシルト岩（ $Hd$ ）であり、この地層に限って写真-5、6に示したような、層理にほぼ垂直で、走向にほぼ直角の節理が発達している。この節理の成因については明らかでない。

写真-5  $Hd$ にみられる垂直節理

崩壊は図-5-(1)の模式図で説明できる。その状態はちょうど長柱を横に寝かした状態で数段積み重ねた垂直の板が、小さな間隔をあけて数列ならんでいるモデルを考えてみるとよい。小さな垂直の間隔は主節理が写真-5、6のように垂直にたっていることを表わしたものであり、横積みにした長柱のすき間は密着しているものの、水平方向に存在する層理または節理を示したものである。浸水した部分は引張強度が極端に減じ、このような状態のところには波が作用すると、まず、ある長柱の浸水部分が落下する。ひとたびこのような落下（ノッチ）が生じると、層理または節理面は岩盤部分と比較して極度に弱いので、さらに上部の岩盤が層理または節理面から離れて崩壊し、徐々に上に延びてゆく。侵食はどちらかと

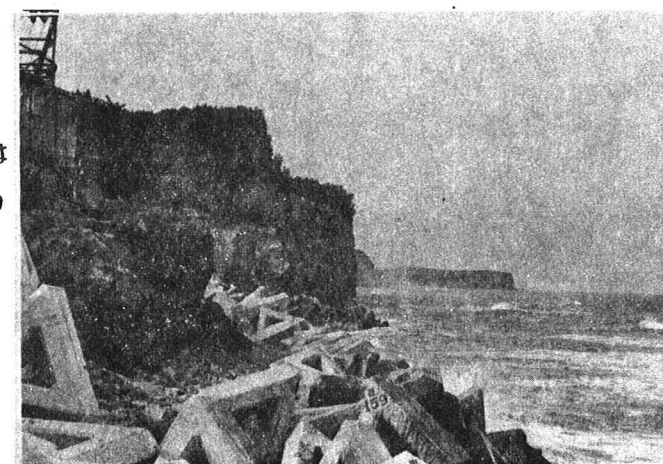
地層の層理面はほぼ海に向かってゆるく傾斜しているため、砂岩の薄層が海面付近に露出したところから波浪により選択的に侵食されて凹部を形成し(図-5-12)、このノッチが深部まで進んで、上方の岩層内に亀裂が発達し、ついに耐えきれなくなって土塊が一時に崩落する。

写真-8 挟砂層侵食によって形成された垂直崖(台の山T入口付近)

このタイプの崩落は海岸線に並行して拡大するため崩落崖は一直線状に並ぶことが多い。

### 3.3.2 挟砂層侵食型(台の山トンネル地区)……写真-7.8
