離岸堤のおよぼす海浜変形に関する一考察（3）

久宝雅史*・戸巻昭三**

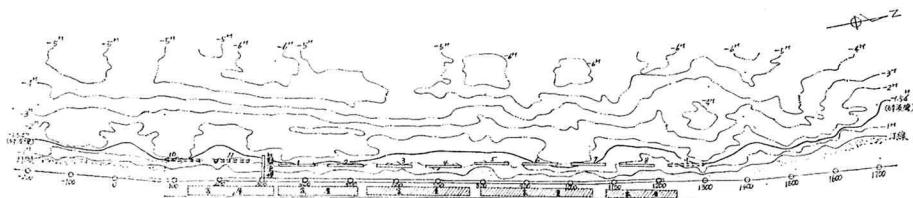
図-1 地形図（昭和46年8月）

る。図-1 はそれらの離岸堤（No. 1～No. 11）、試験突堤、護岸、基線と測点（No. -200～1700 の 1900 m 区間）を昭和46年8月の測量による等深線図に示したものである。離岸堤はいずれも1基延長 80 m、開口部幅 30 m、護岸法線よりの距離は 35 m と 45 m とである（離岸堤 No. 5～11 が 45 m、他が 35 m）。なお写真-1 は、離岸堤 11 基設置された全景を示したものである。

昭和46年8月と昭和47年1月の測量による地形図（図-1 と 図-2）とを比較してみよう。まず両図の共

通の点は離岸堤のない区域をふくめて、 -4m と -5m の等深線がほぼ汀線に平行し、それより沖側と浜側とで等深線の形状がかなり違うことである。なお8月と1月の波の大きい場合について、碎波限界水深を推算する⁴⁾、それぞれ -1.54m と -3.47m に相当する。したがって漂砂の移動しやすい碎波帯が離岸堤に関係が深いものとすると、その $-4\sim-5\text{m}$ より沖側にはあまり離岸堤の影響は少ないと見てよいであろう。また $-4\text{m}\sim-5\text{m}$ より浜側の等深線は離岸堤8基の設置区域では、離岸堤のない区域よりも、概して等深線が汀線に平行に近くなっている。いいかえると若干ではあるが、その範囲でこれら離岸堤が等深線の形状に関連したものといえる。たとえば昭和47年1月の測量による図-2の示す波の大きい冬期の地形図においては、離岸堤のない区域(No. -200~300)と、離岸堤のある区域(No. 300~1200)とで、海浜地形等一般の差が認められない。ただしその図-2の波の大きい冬期で試験突堤の沖側と離岸堤No. 8の北側(No. 1300)の沖側で $-3\sim-4\text{m}$ の等深線がかなり起伏を示していることは、若干ながら離岸堤の両端の影響によるものではないかと思われる。

離岸堤の背面には、そのピッチに応ずるトンボロが生じている。離岸堤のない区域には、ピッチの判明しないカスプがある。前図-1の昭和46年8月の夏期の地形図が示すように、それらのトンボロは離岸堤に達していないが、図-2の昭和47年1月の冬期の地形図が示すように、離岸堤No.2, No.4, そしてNo.8はトンボロが離岸堤に達している。しかし、前述の侵食区域の離岸堤No.5とNo.6はトンボロの先端と離岸堤とがかなり離れている。

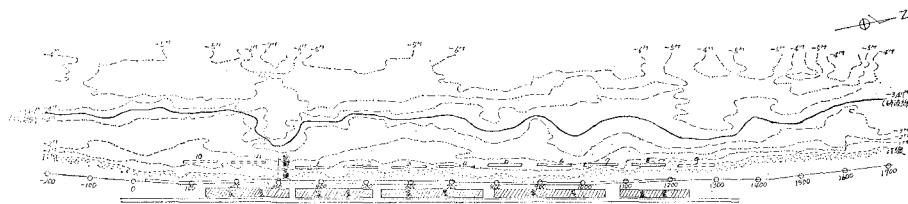
図-2 地形図(昭和47年1月)

以上のことから考えて、昭和46年8月の測量結果と昭和47年1月の測量結果より、離岸堤の及ぼす地形変化について若干の考察をすることにした。なお図-2 は昭和47年1月の実測による地形図であるが、図-1、図-2 の実測時点では、試験突堤と8基の離岸堤が施工されていたが昭和49年11月1日ごろ、離岸堤 No. 8 と No. 9 の開口部より北側の海岸が被災したので、その原因についても考察することにした。

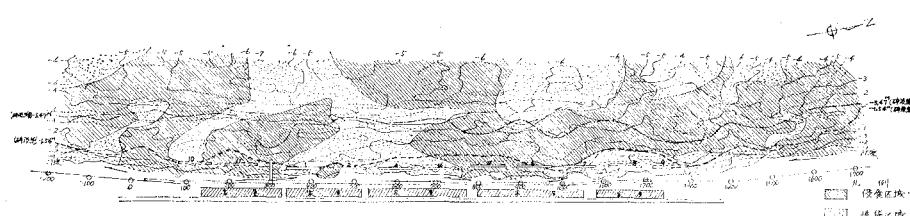
図-3 地形図(昭和47年1月と昭和46年8月との差)

図-1と図-2の差を見るために、これらの図を重ねて、昭和46年8月と昭和47年1月との間に累計的に深くなったところを侵食区域、浅くなったところを堆積区域とよび、これを示すと図-3のとおりである。しかし、その侵食および堆積はそれぞれの時点の等深線図の差で、もちろんその時点が違えばこれらの侵食および堆積区域の図にも変化があるものと思われる。全体的にわからることは、その侵食区域の面積と堆積区域の面積とがほぼ等しいことである。いいかえると、この期間中に漂砂の大部分がこの区域内を移動し、遠いところには達せず、侵食区域の漂砂がそれに隣接する堆積区域に移動したも

のと推測される。たとえば測点No. 500の堆積区域の漂砂はその南のNo. 300およびNo. 800の侵食区域の漂砂の移動によったものであろうから、ここでは沿岸方向の移動がなされたことになる。これに対して、No. 1000~1400の汀線付近の堆積区域と沖側の堆積区域の2領域の漂砂はその間の侵食区域からそれぞれ浜および沖側へ移動し、汀線に直角方向に移動したことになる。さらにNo. -200~200区域ではその侵食および堆積区域の形も複雑で、面積的にアンバランスであるので、漂砂の移動方向、移動距離などの推測が困難である。もしも離岸堤がその地形的変動に影響をしたとすれば、No. 300~750の堆積区域、No. 750~950の侵食区域そしてNo. 950~1200の汀線付近の堆積の範囲に離岸堤があり、漂砂が汀線方向または汀線に直角方向に移動したことに関連することになる。しかし、No. 1200より北No. 1500まで300m区間の汀線付近の堆積区域には離岸堤が設置されていないので、全面的に離岸堤の影響があったものとはいえない。だが、前述のように $-4\sim-5\text{m}$ の等深線に平行していることと、漂砂移動の方向などが簡単に説明されることとは、離岸堤が波や流れをある程度整流したことによると考えると、若干の量的誤差(上述の300m)はあるとしても、その離岸堤が海浜地形に影響をあたえると考えて大きな誤りはないものと思われる。

離岸堤が最も影響をあたえるのは、汀線付近の浜であるが、この期間中で離岸堤No. 1とNo. 2の開口部が侵食区域となり、同じくNo. 5とNo. 6は侵食区域の中に設置され、No. 5の背面にわずかな堆積区域を生じ、No. 7, 8(後にNo. 9)は堆積区域に離岸堤が設置されている。

施工区域と著しく相違する点は護岸工の北端で、これより北には護岸工がなかったことにある。しかもその護岸工の北端がちょうど離岸堤の開口部にあったことも被災の原因として考えなければならない。前述の図-3に示した昭和46年8月と同47年1月の期間では堆積区域に相当し、小平川河口の影響もあり、離岸堤によるトンボロも十分に発達していたにもかかわらず被災をしたことは、やはり背後に護岸がなかったことなどの理由によらなければ説明がつかない。特に小平海岸のようなかなり複雑な海底地形の場合には、防災効果を離岸堤のみに期待するのではなく、同時に護岸工を必要とするものと思われる。

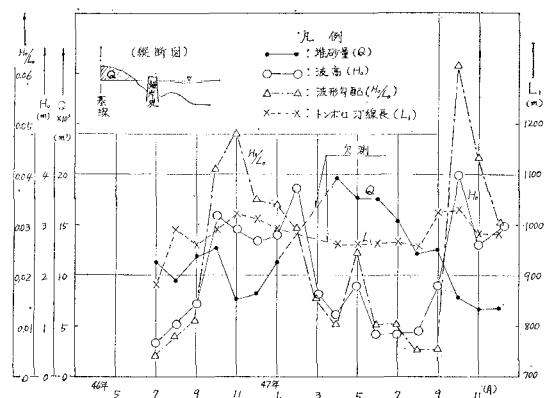
図-4 月別のトンボロなどの変動

いまこのトンボロの消長について、測点No.330よりNo.1210(延長880m)間の汀線延長、測点区間ににおける汀線と護岸法線間の±0.00m以上の堆積総量Q、月別最大波高、同じく波形勾配を求め、これを各月ごとに示すと図-4のとおりになる。いずれも離岸堤がNo.1~8までの8基に関するものである。

これより明らかなことは、トンボロの汀線長が昭和46年7月から同11月まで大体増大し、それより若干減じ、昭和47年9~10月に増大し、その後若干減じている。しかし概して980m前後である。これに対して汀線以上の堆積量は昭和46年7月より昭和47年1月の間に増減があり、途中測量の欠測もあったが、昭和47年4月に最大になり、昭和47年12月にわたって減少し最小になっている。この間の深水波(有義波)波高、波形勾配の変化を示すと、その図のとおりである。すなわち、まずトンボロ汀線の総延長の変動と波高の変動とがかなり似ている。明らかに違うのは昭和47年2月と同じく5月の2回だけである。すなわち、波の高い時にトンボロが成長しやすいこととなる。汀線以上の堆積量の変動と波形勾配の変動とは昭和47年5月の1回を除いて逆になっている。すなわち、波形勾配が大きいと浜の堆積量が減じ、反対にそれが小さい時に漂砂が浜に堆積する。

しかしこのようなトンボロの山および谷の位置も、前図-4に示したように、小平海岸では時期的に変動があり、必ずしも成長して安定するものではなく、一種の消長があり、それが波高、波形勾配および流れ、地形などに支配されているものと考えられる。

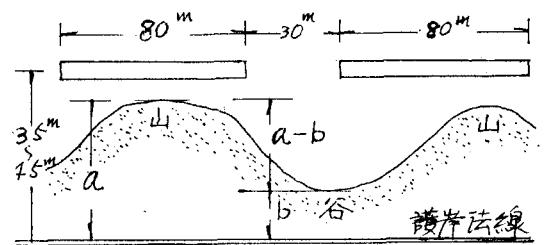
図-5 トンボロの山と谷の位置

さらに昭和46年8月と昭和47年1月とでは、トンボロの総延長、堆積土砂量ともに大差はないが、その形状に関して、前図-1および2に示した地形測量の結果から、図-5に示すように、護岸法線よりトンボロの平面形の山と谷の距離 a, b (m) を測り、それぞれの変化を検討してみた。まず表-1はそれら a, b などとその変化を示したものである。この表からわかるように、トンボロの山および谷の位置 (a, b) は昭和47年1月の方が昭和46年8月よりも離岸堤の位置によって差が生じやすい。いいかえると冬期の波が大きい場合には、その位置によって a, b の値に差が生じている。次にその山および谷の位置については、両時期とも離岸堤の位置によって、山の方が谷の方よりも若干その変化の差が大きい。すなわち、ほぼ同じ条件の離岸堤であるが、トンボロの山と離岸堤の間の間隔は、その堤の位置により差が大きく、谷の位置は比較的その差が小さい⁵⁾。しかし前にも述べたようにこの期間中では山および谷の位置の各場所の差はきわめて小さいが、前述の侵食区域および離岸堤No.1の付近では汀線が若干後退し、他は前進している。

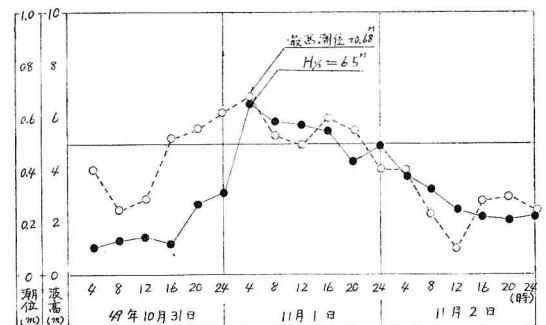
図-6 被災時の海象

昭和48年に開口部30m、延長80mの離岸堤No.9がNo.8の北側延長上に施工され、トンボロが成長していたが、昭和49年10月31日から同11月2日にわたる大きな波によりそのNo.8とNo.9の開口部より北側の浜が侵食され、道路の盛土が崩れた。図-6は当時の波などを留萌港で実測⁶⁾したものです。おそらく、49年11月1日4時ごろの最高潮位+0.68m、有義波高6.5mが直接被災の作用をしたものと推定される。また図-7は被災個所平面図、写真-2は被災後の状況を示したものである。

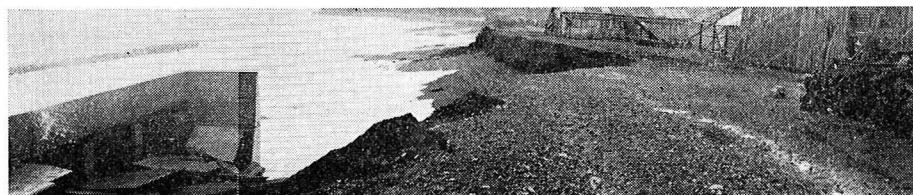
写真-2 被災状況（昭和50年4月撮影）

この被災地区は、離岸堤No.8とNo.9の開口部より北へ向って離岸堤No.9の背面からさらに小平川河口へ約100mほどの間である。この区域が他の離岸堤
