写真による漂砂移動に関する考察 (2)

久宝雅史*・戸巻昭三**

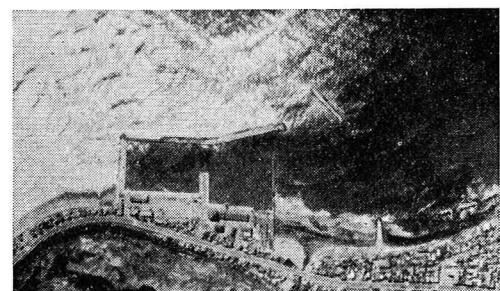
写真-1 港の施設と離岸流

まず、対象水域における海面の状況と、その付近における海浜について、航空写真から判読される現象について考察してみよう。その1例として写真-1は、港口への浸入波を防ぐために島堤が設けられた漁港であるが、島堤の法線の延長上と陸地と交わった地点における海面は、碎波および波の泡立ちもなく、汀線付近には黒い海面が広がりながら沖方向に狭い幅に限られる継続的な筋状の流れとなって、距岸 350 m の沖合まで離岸しているのが認められる。これは、明らかに離岸流の流路で、島堤付近およびその沿岸海域では流れが早く、漁船の舟航に支障があるという古者の言は、これらを裏づけているものと考えられ、これは島堤により港内浸入波防止を図った結果生じた一つの現象であろうと思われる。

一般に離岸流は、波が海岸にほぼ直角に入射するときか、沿岸の流れを妨げる突出海岸などに発生しやすいとされているが、写真-1にみられるように、島堤に沿う流れと、横方向に支配される流れとの合力によって局部的に生じた水位差は、流路となって海岸の欠壊個所から発生しており、現地においては、その後島堤に沿って来襲する波により、海岸護岸基部まで及んだ海岸の欠壊に対して消波工が施工された。

また、46年の等深線が、33年よりさらに岸側に接近したのは、東防波堤先端と西防波堤(直線)とによって、写真-1に示されるように、汀線に直角の波を誘導する作用がなされた、港内へ浸入する漂砂がフラッシュされたためであると考えてよいであろう。次に、東防波堤が西防波堤延長上と交わった点よりさらに伸長されると、遮蔽域の増大につれて-4m等深線は50年の形態をとるのが普通であるが、45年、46年、49年に西防波堤と突堤間の埋没土砂を4500m³、6300m³、そして35000m³浚渫したが、漂砂移動量が多いため、-4m等深線は、汀線に平行し、次第にその移動(軌跡)はN字型になったものと推定される。しかしながら、港口部における浚渫効果は、前者より非常に少ないので、波長の長い変形N字型の軌跡が形成されたものと考えられる。しかるに突堤付近の変遷は、隣接地形からおして、順次波長の短かいN字型が形成されるべきはずが、M字型となっているのは明らかに斜方向からきた波も含め突堤に起因した沿い波によるもので、これは碎波帯を越えて伸長されるとその傾向はさらに強くなるわけで、これは写真-1あるいは写真-7でみられるように、沿い波の増長は港内の水位を上昇させ、質量を伴ない還流しながら港外に流出しているもので、またその流れは船揚場前面の堆砂の状態から読みとることができる。

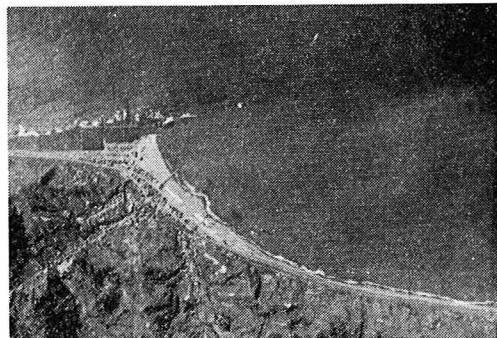
写真-2 沿岸地形と漂砂

まず写真-2は、汀線底質粒径 $d_m=0.4\sim0.7\text{ mm}$ 、海底勾配 $1/13\sim1/30$ の小平海岸⁶⁾で、底質は沖合 200 m (水深 -5 m) の碎波帯まで掃流・浮遊しながら左方向に移動し、地形的に突出個所となる漁港付近から逆転し、右方向に移動する水流にのって浮遊しているのが認められる。一方、汀線上からある特定間隔をおいて濃度の高いニゴリが沖合 100 m まで直線的に離岸しており、そこには小さなカスプ状(以下これをカスプという)のものが形成されている。

これよりカスプが形成されるのは、汀線に直角の波浪が来襲し砂浜に遡上した波が沖に返る際、来襲する波と汀線付近で合流して水位上昇し、あるいは引き波が還流しながら汀線に粗い砂を移動させて地形的にカスプが形成されたもので、これは局部的にカスプを境にして反対方向の流れが起こっている間接の実証であり、また直進する波によって離岸堤にトンボロ発生の初期状態がみられるなど、海域にはさまざまの流れのエネルギーが複合し合いながら、海浜地形に副次的な影響をあたえているものと思われる。

また沿岸流とそれに伴う漂砂移動は、写真-2に示されるように大きな円弧状と ridge の地形によって誘導され逆転されているわけで、これより大部分の漂砂は、マクロ的に円弧状の海岸の両側に存在する ridge 状の区間に移動し、大規模な漂砂の横移動が防がれているものと推定される。

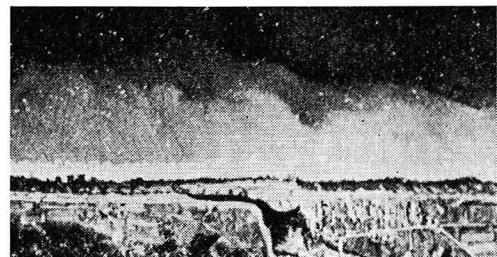
写真-3 大樹海岸と防波堤(突堤)

すなわち、前回の報告で述べたように、汀線より沖合約 30 m、水深 -3.0 m の地点までの底質(細砂利)は掃流されているが、次第に防波堤の影響を受けると思われる上手側(左側) 300 m の地点より、直線的にジグザグ運動が始まり、海底の緩急勾配の変換点まで延長された防波堤先端をやや通過したところで停止しているが、その後は下手側の汀線掃流砂と合流しているようにみえない。逆に防波堤の右側の汀線は、細砂利のジグザグ運動終端に対応する汀線まで欠陥されているのが判読される。これは防波堤の長さ、方向、沿岸流速および海底地形にも関係しようが、漂砂のくる側の防波堤端には、漂砂は貯砂能力に達するまで順次運ばれ堆積されて急勾配に変じ、一方細砂利は、防波堤により水位上昇に伴う流れと沿岸流との合力によって正常の水深より深い所まで動かされ、その場所までが海岸にとって不整合個所となり、それ以降は再び沿岸流による通常の漂砂となって移動しているものと考えられる。

での大部分の波向¹⁰⁾は SSE～SE であり、ESE～E が非常に少ないけれども、その高波の状態が 3～4 日継続すると、写真一3 にみられるように左側からの漂砂移動が活発となるわけで、この実測図は 3 日間ほど続いた波向 ESE, $H_{1/3}=2.3\sim 3.0\text{ m}$ の波のエネルギーによって、海底地形に堆積現象が生じたもので、このときの堆積土砂の供給源は、もちろん左側を上手とする沿岸漂砂であろうし、また海岸欠壊¹¹⁾によてもたらされたものであり、その沿岸漂砂の大部分は、汀線より 70 m の stable point の範囲で行われたものと考えられる。

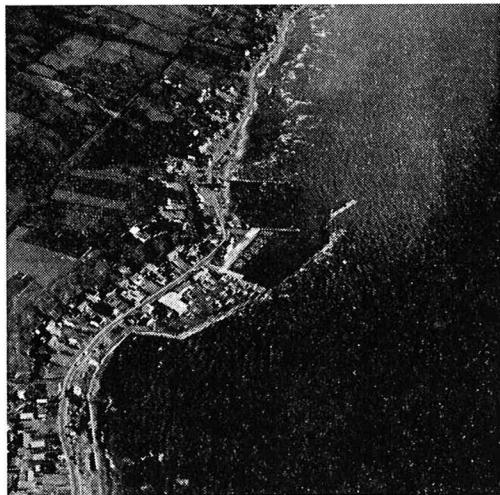
写真-4 港と漂砂移動(釜谷) (48年撮影)

写真-4 は、昭和 27 年着工し、48 年概成した釜谷漁港で、この海岸は岩礁が汀線および沿岸海域の隨所に露

出散見され、かつ暗褐色を呈する $d_{50}=0.2\sim0.6\text{ mm}$ の粒径からなる砂浜海岸である。まずこの写真で、西護岸起点部分の汀線から沖合200mの海域に濃度の高い沿岸漂砂が、右側を上手として、西護岸および西防波堤に全く平行移動しているのが認められる。規則正しい一連の波よりなる沖からの流れが、浮遊し掃流砂を伴った逆向きの流れの中に入していくと、波長および波速も小さくなり、たえずエネルギーを防波堤に沿った流れの中へ運びこむので、堤頭部に達したときの沿岸流速は弱められ、あるいは一方の流れが失なわれてしまう場合もある。したがって、堤頭部における大部分の底質は、沈澱し堆積されて、わずかの浮遊砂が流れにのって移流し拡散しているが、その中間粒径のものは、西防波堤先端から港口および東防波堤に沿いながら海岸に達し、その後は-3m等深線の範囲を保ちながら濃度も稀薄となって、さらに移動しているのが判読される。

この上手側の漂砂移動について、撮影時期の隔たった写真-5と比較してみると、地形的に岩礁の存在もあるうが西防波堤基点から右方向において、波高1.5m、周期9sec(推定)と考えられる波が、砕けあるいは反射されている個所が、写真-4の上手側沖合の漂砂位置とほぼ一致していることがわかる。

そこで撮影後、測量した深浅図に写真-4から読みとった漂砂移動範囲を点線で記入してみると(図-1)、複雑な海底地形ではあるが-2~-3mの等深線は西防波堤にほぼ平行しており、これからみると防波堤沿いに輸送される底質は、大体この範囲内で集団的に移動しているものと考えられる。このように漁港付近では、舟航に困難性を示す周期的な潮流や波浪などによって掃流されて、堤頭部の冲合いに堆積された底質(粒径5~10mm)が、南向きの波によって東防波堤基部の海岸に打ち上げられるという古者の言は、航空写真から推測されたマクロ的な沿岸輸送の現象と非常によく一致しており、また、それぞれの粒径は、それに相応した外力によって移動方向が分離させられたものであり、表-1の漁港を中心とした左右の汀線底質粒径からみても、その移動は一方向性が示されているものと思われる。

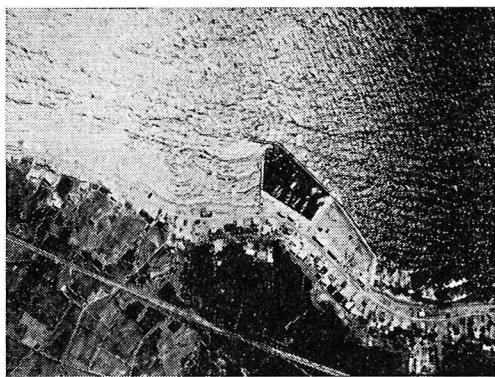
写真-6 海浜地形と波浪の港口への流入
(釜谷) (38年撮影)

さきの小平海岸の海浜地形⁹⁾で、汀線が前進すればbarは後退し、またその逆の形態を生じながら両者は相対しながら連続していることを述べたが、堤頭部が-2mに設置されている写真-6では、汀線地形が凹型から凸型へそして東防波堤基部に接続しているため、汀線に対応した外浜地形は、丁度barを港口部に誘導する形態となっているのが判読されるので、港口埋没の現象が連続して起る原因となっていたものと推定される。

もし西防波堤先端を-3mに止めていたとするならば、恐らく底質は強い沿岸流によって堤頭部を通過し、さらにそのまま掃流状態を続けたであろうし、また激しい港内埋没を起こしたことであろう。

しかしながら、その後西防波堤を沖方向に変向し、堤頭部を-4mまで伸長させて港の拡張をはかったが、これは漁港にとって南向きの波浪対策は残ろうが、不規則な海底地形に設置された護岸および防波堤によって流れを沖方向に誘導させたことは、マクロ的にみて非常に有効であったものと考えられる。

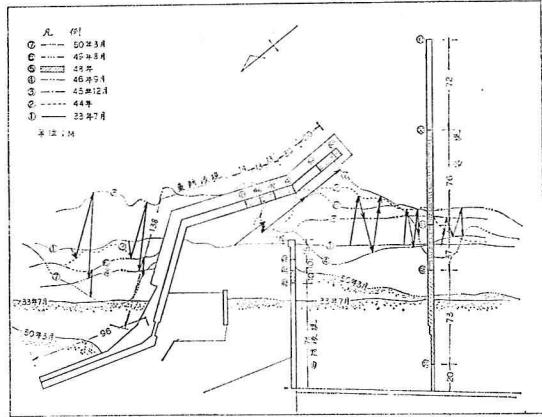
図-2 防波堤の伸長と地形変化
(汀線と-4m等深線)

その一例として、釜谷漁港で確かめられた漂砂移動帶の-4m等深線を、大樹漁港に充当して、防波堤の長さに対する33年から50年までの等深線の変遷からみた経年的な海浜変形の関連性を示したのが図-2である。

この図から、東防波堤の影響は、汀線より80m伸長された44年には上手(右)約150m地点からあらわれはじめ、堤頭部先端をよぎる波によって等深線はU字型となり、この時期より下手海岸(左)が後退し始めたといふ古者の言より、これは現象発生の一つの兆候としてとらえることができよう。

一方、下手側の-4m等深線は、上手側のように規則正しいN字型あるいはM字型は形成されていない。これは漂砂の東防波堤への回り込みと供給量、波の強さ、波向などによってその変遷が変わり易いからであろうと思われる。

なお、ここで注目すべきことは、下手側の-4m等深線と東防波堤伸長との因果関係は、等深線が岸に近づき地形的に岸深かの現象が生ずるのが一般的であるにもかかわらず、45年のみが東防波堤の沿い波の影響も受けずに冲合いにあって、地形的に堆積土砂により緩勾配が形成されていることである。この原因是、恐らくこの海域

このように、46 年以降の港を中心とした等深線は、円滑に流れている沿岸漂砂の移動を、防波堤の建設によって人工的にさえぎったため、漂砂は防波堤の貯砂能力以上に運ばれ、回り込みも僅少となったため、防波堤の施工年次とその年の等深線は、防波堤を中心に地形的に step が形成されて不連続が生じたもので、この頃を基点として下手側海岸が浸食されはじめているようである。
