# 高知海岸における離岸堤設置による海浜変形について

青木東雄\*・中条徳翁\*\*・豊島 修\*\*\*

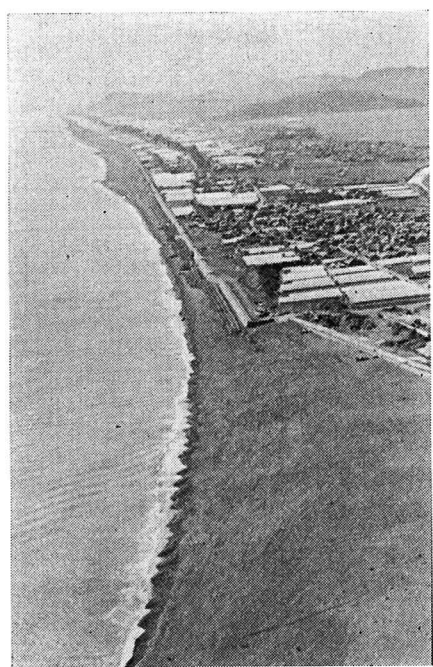
写真一 離岸堤着手前状況 (昭和 48 年 3 月)

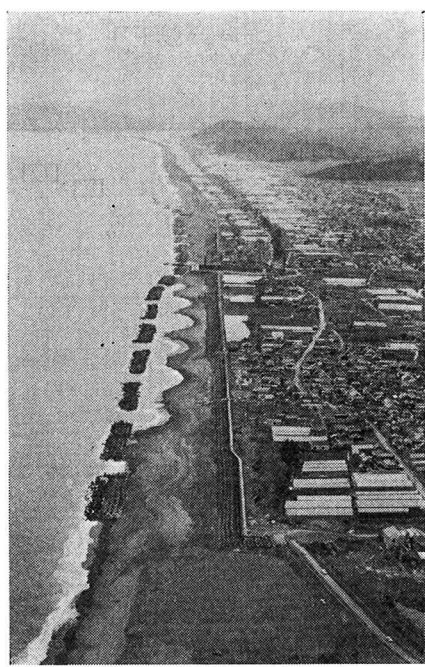
写真二 現 況 (昭和 58 年 3 月)
