# ケーソン下面に敷設した摩擦増大のための アスファルトマットの耐久性について

片岡 真二\*・西 宏一\*\*・矢島 道夫\*\*\*・三 浦 修\*\*\*\*

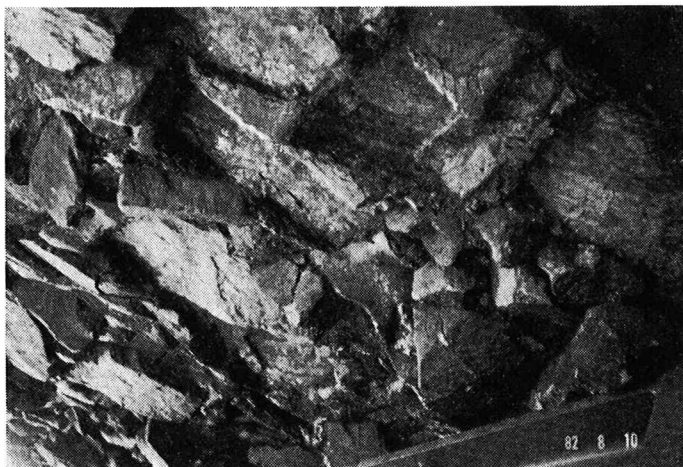
(1) ケーソン下のアスファルトマットと基礎マウンドの捨石は、写真-1のような状態でかみ合っており、その様子は写真-2に示す採取試料の切断面より明らかである。

写真-1 アスファルトマットとケーソンの付着状態

しており、人力による採取は不可能であり、電動ピックにより行なった。マット周辺の表面に埋込んだ砕石は、ケーソン底面にまで喰込んでおり付着は良好であった。

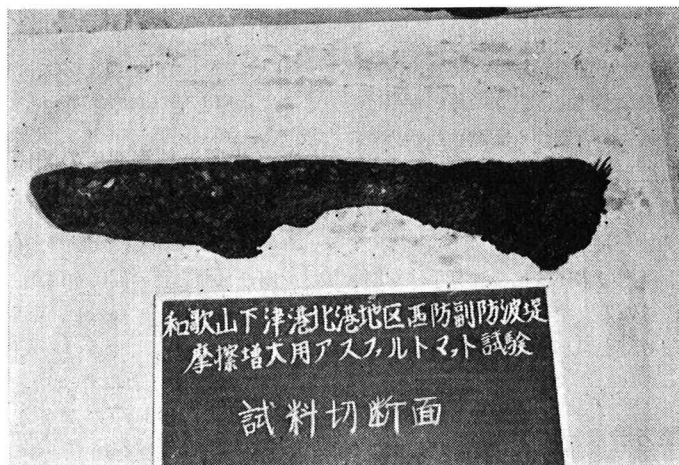
写真-2 アスファルトマット採取試料切断面
