# リーフ地形海岸における Bore 状サーフビートによる 災害の実態調査

仲 座 栄 三\*・日 野 幹 雄\*\*

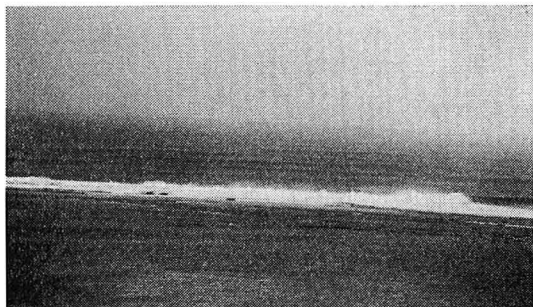
写真-1 T8613 に伴う“うねり”

現地観測位置は、沖縄本島南部の東海岸一帯であり、位置図を図-2 に示す。観測時間帯は、8 月 25 日 17 時から 21 時、26 日 9 時から 13 時及び 27 日 20 時より 28 日 2 時の間に行われた。25 日 17 時 30 分、港川漁港付近の海岸に來襲する波を汀線より約 500 m 離れた高台から撮影したのが写真-1 である。写真には、一直線に延びた筋状の波峰線が見えており、港川漁港一帯には約 800 km 離れた台風からの“うねり”が來襲していたことが判る。写真中央に見られる白い砕波線がリーフの先端付近であり、沖側より來襲してきた“うねり”は、リー

フの先端付近で砕波し、岸向きに進むにつれ波高は低減している。なお、観測時間帯は干潮時であり、写真下側の汀線近くでは、波として認められるものはない。現地から約 10 km 南西に離れた喜屋武岬沖(図-2 に矢印で示す位置)で測定された沖縄気象台発表のデータから、沖波の有義波波高は当時 4.5 m 程度であった。

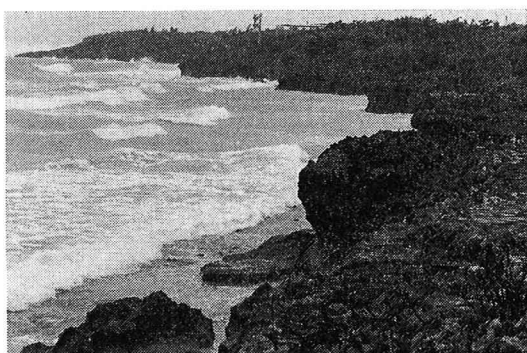
波数にわたり平均海面の共振応答が引き起こされることを指摘した。筆者らの実験結果を参考にすれば、共振周期から1, 2分程度ずれた波群が2波程度連続すれば、(個々波の有義波高が10.0mの場合)6.0~9.0mの波高を有するBore状のSurf-beat(筆者らは、これを“波群津波”と呼んでいる)が来襲することになる。即ち、上記被災状況を無理なく説明できる。例えば、有義波高約5.0mにおける、T8712に伴う波群津波を捉えたのが写真一7, 8である(約20秒間、詳細は文献5)を参考)。岸壁の高さが+6.0~7.0mであることを参考にすると、波群津波の波高は約4.0~5.0mと判断される。
