# 仙台湾沿岸における砂浜消失の危機

宇多高明\*・小俣 篤\*\*・峯松麻成\*\*\*

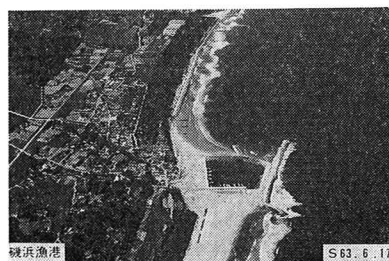
写真-1 磯浜漁港周辺の海岸状況

北向きの沿岸漂砂の阻止状況は、斜め空中写真を利用すればより良く理解できる。まず、磯浜漁港周辺の海岸状況を写真-1 に示す。写真中央部に位置する磯浜漁港の防波堤により北向きの沿岸漂砂が阻止されたため、その南側では堆積が、北側では侵食が生じ、南北の海岸で汀線位置が著しくずれている。写真-2 には荒浜漁港の周辺の海岸状況を示す。この場合も、写真中央部にある鳥の海の導流堤により北向きの沿岸漂砂が阻止された結果、南側で非常に広い砂浜があるのに対し、北側での浜幅は非常に狭い。この写真も磯浜漁港の場合と同様に、沿岸漂砂の阻止によって地形変化が生じたことを明らかに示している。さらに、閑上漁港周辺の海岸状況を写真-3 に示す。写真中央のやや上方に位置する名取川導流堤により沿岸漂砂が阻止されたため、その南側で汀線の前進、北側で汀線の後退が生じた。

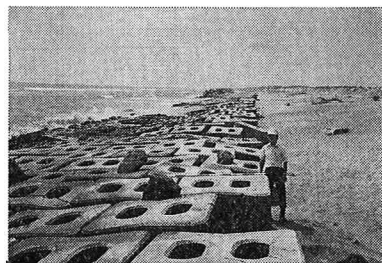
写真-4 岩沼海岸の汀線状況

海岸侵食状況を調べる上では、現地海岸の踏査も重要である。そこで、1988年8月に現地踏査を実施した。このとき撮影した写真をもとに海岸状況について考察する。写真-4 は阿武隈川河口の北約 2.4 km 地点 (岩沼海岸) より南を望む写真であり、汀線被覆ブロックの状況を示す。もともと汀線の後退を防ぐためにこのようなブロックが敷設されたものと考えられるが、次第に海浜の土砂量が減少するためにブロック下面の砂が吸い出され、沈下している。このような状況になるとそのままにしておくことは難しく、これを復旧するために、嵩上げ、拡幅等が繰り返行われることになる。この結果、海岸線には大量の異形ブロックが並ぶことになり、景観の悪化、親水性の阻害等を招く。この意味より、このような工法は望ましいものではない。しかも局所的にその設置箇所が守られるのみであり、沿岸漂砂による侵食に対してはあまり制御効果は持たないから、その北側での侵食は止まらない。写真-4 を撮影した場所のすぐ北側には、その法線をやや陸側に引いて写真-5 に示す海岸堤防が造られている。その構造として天端はアスファルト舗装により、また斜面はコンクリートののり枠製である。一見すると波力にも耐え得る丈夫な構造に見える。延長はかなり長いが、北側ほど構造物前面の前浜幅が狭くなる。このため暴浪時には波浪が直接構造物に作用するようになる。この堤防上を北端まで進むと、写真-6, 7 に示すように洗掘および吸い出しにより海岸堤防は破壊され、無残な姿になっている。海岸堤防の被災した直接の原因は波浪であるが、波浪が直接護岸に作用するようになったのは侵食による前浜の減少による。すなわち、幅

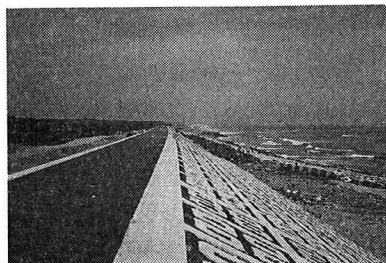
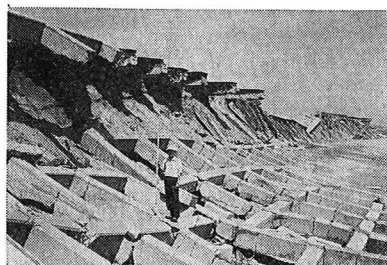
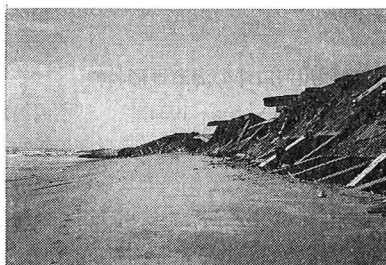
広い砂浜が残っていれば、このような結果は発生しなかったはずである。以上のように、砂浜の消失は、それ自体問題となるのに加えて、消波効果の低減を通じて大きな被害をもたらす。上述の災害を防止する上で、堤防を補強したり、あるいは大重量の根固工を設置すれば、一応その区間の保全は保ちうる。しかし、この場合既に見たように海岸線に沿ってその種の構造物が延々と並んでしまうことになる。
