# 黒部川河口部における海浜変形

佐々木庸介\*・宇多高明\*\*・山本 清\*\*\*  
伊藤佳晴\*\*\*・山本幸次\*\*\*\*

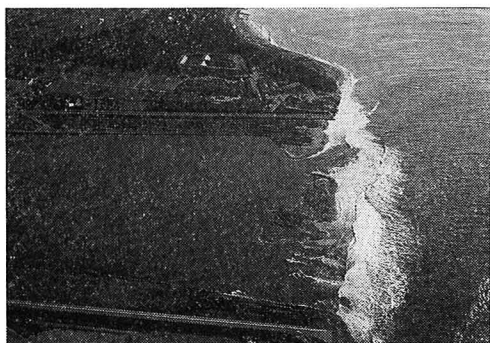
写真-2 黒部川河口砂州 (1989年10月18日)

浪が来襲しているが、写真-2によれば高波浪が砂州前面で砕波している状況が見てとれる。その後、11月25日になると、砂州は大きく復元された(写真-3参照)。既に述べたように、河口の右岸に隣接して入善漁港の防波堤があり、そこで漂砂が阻止されているため、東側か

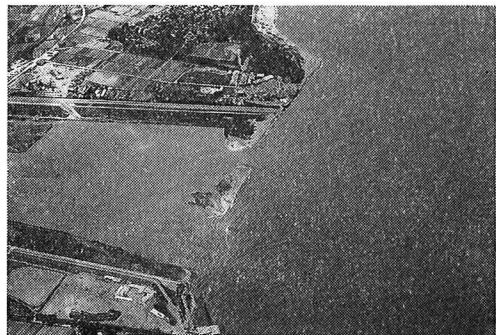
写真-1 黒部川河口砂州 (1989年9月26日)

わち全体としては土砂が堆積したものの、ごく浅海域では侵食が生じたのである。図-3の波浪、流量条件によれば、このことは次のように解釈される。すなわち流量条件としては、8月28日に  $Q=589\text{ m}^3/\text{s}$  の小洪水があったから、河口部の土砂がさらに流出したが、8月下旬にはかなりの高波浪が来襲したため、これによって浅海部が再び侵食されたことを表わすと考えられる。写真-1には深浅測量直後の9月26日の河口状況を示す。河口砂州は東側と西側の2ヶ所で切れている。また、河口部では過去に掘削が行われたため、砂州の上流側600mの範囲には浅い水域が広がっている。したがって河口砂州は上流の砂堆とは切り離され、孤立した状況を呈する。このような条件では洪水による流下土砂があってもその土砂は河道内の浅い水域に堆積してしまい河口からは流出しにくくなり、したがって流出土砂は河口砂州自体の土砂が主となると考えられる。

写真-1により汀線形の特徴を調べると、河口左岸の荒俣地先と左岸砂州を結ぶ区間の汀線はほぼ直線状となっていることが特筆される。荒俣地先はもともと砂嘴地形として突出していると考えられるが、写真撮影当時には何ら構造物がなく、荒俣地先付近は自由境界となっている。したがって写真-1に示す範囲の汀線はこの期間の卓越波の入射方向にほぼ直角になっていたと考えられる。
