# 富士川河口部における海浜変形

宇多高明\*・望月誠一\*\*・渡辺勝彦\*\*・野口賢二\*\*\*

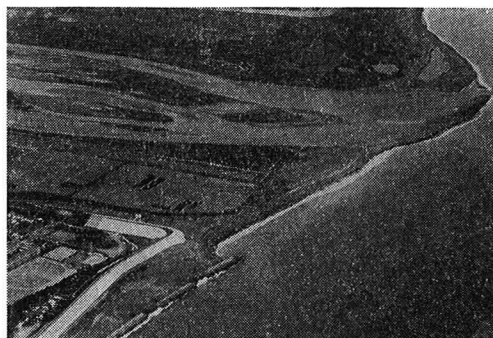
写真-2 富士川河口右岸付近 (1990年9月15日撮影)

写真-2は、1990年9月15日の河口状況である。写真-1では東向きに細長く延びていた流路の一部が池になって取り残された。このように、河口部の汀線付近での地形変化はかなり著しい。一方、写真-2の中央より左下に示された消波堤群の位置では、汀線が固定されているものの、その東端部では汀線が大きく湾入している。

には、少なくとも1983年までは前浜が存在していたのである。写真-2, 3 に示すように消波堤の西側で汀線が直線的に延びているのに対し、東側の汀線の方が陸側に位置している。構造物を挟んで左右岸の汀線位置がずれており、しかも東側の方が汀線の後退量が多い点は、この地点で沿岸漂砂が東向きであることを明瞭に示している。
