西湘海岸における地盤隆起後の海浜変形と 海底谷からの土砂損失

宇多高明*・中山修**・柳沢修***・岡本俊策****

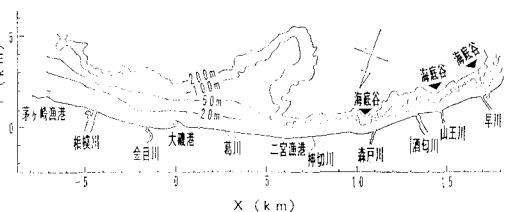
図-2 西湘海岸沖の海底地形

西湘海岸は相模湾に面し、東を大磯港、西を早川に挟まれた延長約17kmの砂礫海岸である(図-1,2参照)。西湘海岸の大磯港から森戸川河口に至る約10kmの区間は、海岸線が東西方向にほぼ直線状に延び、単調な海岸状況を呈している。しかし、この海岸の大磯港～二宮の沖には大磯海脚が大きく張り出して海底勾配が比較的緩やかであるのに対し、二宮以西には急峻な海底谷が汀線付近にまで迫っており、海底地形は東西で大きな相違

従来、西湖海岸の海岸侵食の原因については、酒匂川からの流出土砂量の減少と海底谷を経由した沖への土砂損失が主なものと考えられてきた。河川流出土砂量が減少した場合には河口デルタ状に突出した汀線は後退するが、河口より十分離れた二宮～大磯港間での侵食を説明することはできない。また、海底谷を経由する沖合への土砂損失は海岸侵食の原因となりうるが、図-2に示したように、海底谷は二宮漁港以西に発達しているから、この場合にも二宮大磯港間での著しい侵食を説明できない。これらのことから、当地区での海岸侵食は関東地震による隆起が重要な役割を果たしたと考えられる。関東地震により地盤が隆起したとき、隆起地盤面上には当然砂礫層がのっていたため、この底質は波の作用により移動し、隆起前の地形へ戻ろうとする復元力が働くはずである。これはちょうど大規模な養浜を行ったとき、養浜砂が流出する現象と同一である。そこで次節では大磯港から森戸川区間の地形変化と、地盤隆起の関係を等深線変化モデル（宇多ほか、1990；1991）を用いて調べることとする。

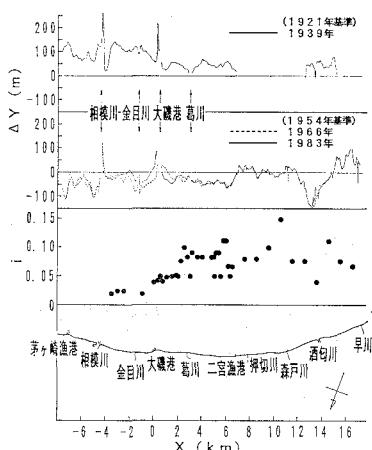
図-3 西湘海岸における汀線変化（1921年～1983年）

ここではまず、宇多・矢野（1987）と同様、地形図と空中写真をもとに茅ヶ崎漁港～早川間の汀線変化を調べてみる。図-3には1921年～1983年の汀線変化と汀線より水深約10mまでの間の海底勾配を示す。汀線変化は、1921年～1939年と、1954年を基準としたそれ以降のものとに区別して示した。また、1939年～1954年の間では、地形図の比較による限り汀線変化は見られなかったのでこの間の汀線変化は図示していない。まず、1921年より1939年の間では茅ヶ崎漁港より二宮漁港の広い範囲で汀線が著しく前進した。この間、1923年には関東大地震があり、これにより湘南海岸では地盤が隆起した。図-4に示す1896年8月を基準とした1925年1月における水準高変動によれば、隆起量は大磯港より森戸川間で特に大きく、最大2m近く隆起したことがわかる。したがって図-3に示された汀線の著しい前進は、主として地盤の隆起によるものと考えられる。その場合、図-4に示した隆起量の分布と図-3の汀線前進量とが比例せずに、大磯港の東側での汀線前進量が大きいのは、図-3の海底勾配に示されるように大磯港の東側は西側に比べて海底勾配が緩やかであることによると考えられる。一方、図-3によると、1954年以降酒匂川河口や大磯港～二宮間で激しい侵食が生じた。測定年によって多少の変動はあるものの、大磯以西ではほぼ全域で侵食が生じたことが明らかである。汀線後退区域のうち大磯港～二宮間の汀線後退量は平均で40mであり、この侵食量は関東地震の地盤隆起による汀線前進量とほぼ等しい。すなわち、隆起によって前進した汀線がほぼ元の状態まで後退したこと意味する。一方、酒匂川河口ではデルタの縮小として汀線が後退しているが、これは宇多・矢野（1987）が述べたように、砂利採取などに伴う河川流出

計算に用いる初期地形は、現地海岸の水深0~20mの海底地形条件より勾配1/25の一様斜面とし、大磯港付近に原点をとり西向きにx軸を定めた。図-3によれば、二宮漁港付近を境として汀線変化状況が異なることから、 $X=0\sim 5.5$ km区間での2m隆起が生じたと考える。そして、 $X=6\sim 10$ kmの区間ではもとの地盤高が保持されたとする。その間の $X=5.5\sim 6.0$ kmの区間では直線近似で等深線を定めた(図-5参照)。計算モデルでは、碎波波高(H_b)を定める必要があるが、これについては高波浪時の作用が卓越するとして、 $H_b=2.5$ mと仮定する。また、沿岸漂砂量の水深方向分布は宇多ほか(1991)と同様とする。碎波波向については、地盤の

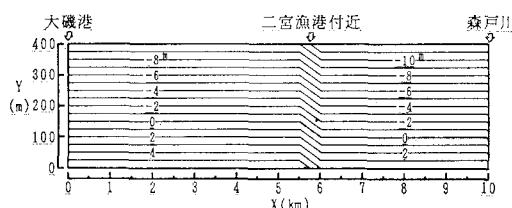
図-5 初期地形

隆起のみによる影響を調べるために、初期汀線に対する波峰線の角度を $\theta_b=0^\circ$ とする。また、漂砂量係数 f は 0.003 とおく。碎波角 10° として波のエネルギーーフラックスにこの係数を乗じると、沿岸漂砂量は 6 万 m^3/yr となり、現地海岸の漂砂量のオーダーとしてほぼ妥当な水準を与える。沿岸方向の差分間隔は $\Delta X=500 m$ 、水深方向の差分間隔は $\Delta Z=1 m$ とし、計算期間は 1923 年から現在までの 70 年間、時間間隔は $\Delta s=1$ 年とする。境界条件としては、大磯漁港では防波堤で漂砂移動が阻止されることから、 $X=0 km$ で $Q=0$ 、森戸川付近では自由境界とする。

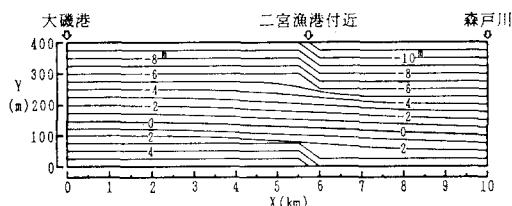
図-6 70年後の予測地形

等深線変化モデルにより予測された等深線図を図-6 に示す。隆起によって等深線と波峰線とのなす角が急激に変わったためそれが元の状態に戻ろうとして西向きに大量の土砂が流出する。このとき、地形変化は波による地形変化的限界水深～浜崖の間で生ずる。2～5 m の等深線は $X \leq 5.5 km$ では後退し、その量は $X=5.5 km$ で最大で $X=0 km$ に近づくほど小さくなる。 $X \geq 6.0 km$ では逆に $X=6.0 km$ で最大の前進を示し、 $X=10.0 km$ へ近づくほどその前進量は小さくなる。その結果として 2～5 m の等深線は直線状となる。また $X=10.0 km$ では自由境界のための等深線の変化は起こらないが、 $X=0 km$ では等深線の若干の後退が起こる。

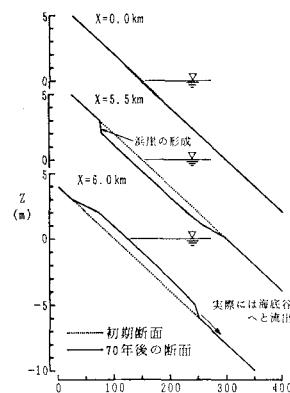
図-7 断面形状変化
($X=0.0 km, 5.5 km, 6.0 km$ 断面)

次に、 $X=0, 5.5, 6.0 km$ における断面変化を図-7 に示す。大磯港に隣接する $X=0 km$ では土砂の流出位置より十分離れているために海浜変形はほとんど生じない。 $X=5.5 km$ と $X=6.0 km$ ではそれぞれ侵食および堆積が生じ、それらの断面形状は初期断面に対してほぼ平行移動している。ところで、土砂の堆積域の $X \geq 5.5$

km 断面では実際に海底勾配が急な海底谷があるため、土砂は深海へと流出すると考えられる。

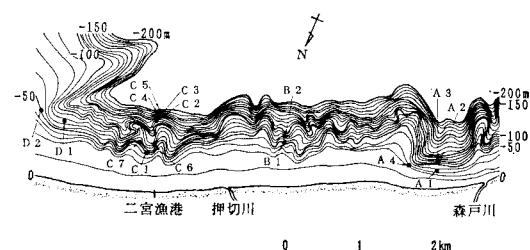
図-8 海底面撮影の測点位置

図-8 には、森戸川～二宮間の沖合での測点配置を示す。区域 A は森戸川の河口沖の海底谷に位置する。測点 A1～A3 は海底谷の中央を横切る直線上に並び、A1 (-35 m), A2 (-63 m), A3 (-23 m) と次第に深くなる。測点 A4 は、海底谷の東端部の -26 m に位置する。森戸川河口沖では海底谷が汀線近くまで発達するが、そ

こより東側では浅海緩斜面の幅が広がり、押切川の河口沖において再び海底谷が汀線近くにまで発達する。そこで押切川河口沖を調査区域Cとし、ここと森戸川河口沖の海底谷とのほぼ中間に調査区域Bを設けた。区域Bの測点は、B1(-51m), B2(-73m)に位置する。区域Cでは谷の中央に沿って、C1(-47m), C2(-128m), C3(-150m), C4(-178m), C5(-200m)と、谷の側面にC6(-69m), C7(-60m)を配した。図-8の等深線によれば、二宮付近より沖合の等深線は大磯海脚へ向かって大きく張り出す。この付け根にも海底谷が斜めに発達しているので、そこは調査区域Dとし、D1(-75m), D2(-50m)を配した。

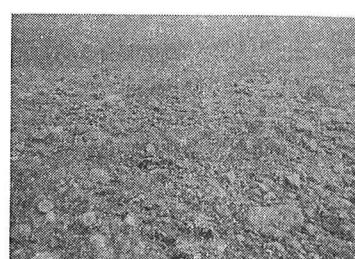
写真-4 A4 地点 ($h = -26 \text{ m}$)

最初に、森戸川河口沖の海底谷（区域A）における海底面状況を写真-1～4に示す。A1(-35m)の海底面は砂礫に覆われている。次第に水深が大きくなると、A2(-63m)では大きな礫が見られ、さらにその右側にはパイプ状のものが落ちている。これらの水深は当海岸において波により地形変化が生ずる水深（約10m）よはるかに深く、しかも摩耗して丸くなつた大きい礫が表面近くに散在する点は、この海底谷では土砂が落ち込んでいる可能性を示している。その沖のA3(-73m)の海底面は顕著な凹凸を有し、あたかも地すべりの後のような状況を呈する。この海底谷の東端部に位置するA4(-26m)では再び海底表面に礫原が広がり、またその上に砂漣がのっている。この地点も水深が26mと十分大きいにもかかわらず表面に礫が露出する点は、A1地点と同様、A4地点でも海底谷を経由した深海への土砂

移動の可能性を示している。

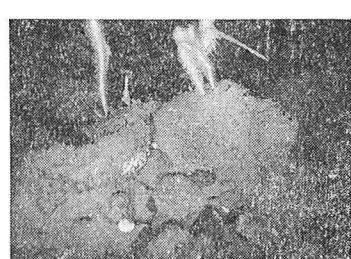
写真-6 C1 地点 ($h = -47 \text{ m}$)

次に、押切川河口沖の区域Cにおける海底状況を写真-6～9に示す。C1(-47m)の海底面は大きな礫で覆われている。海底谷の中央に沿ってC3(-150m), C5(-200m)と次第に水深が大きくなても、いずれの場所にも無数の礫が分布し、特にC3(-150m)地点では明らかにコンクリート塊が見出される。これらの点は、A地区と同様C地区の位置する押切川河口沖の海底谷でも活発な土砂移動があり得ることを示している。同じC地区でも谷の中心より東側に250m離れたC7(-60m)では礫は一切見られず、表面はシルトで覆われている。これらの点は、押切川河口沖のかなり狭い範囲においてのみ沖への土砂移動が活発なことを示している。

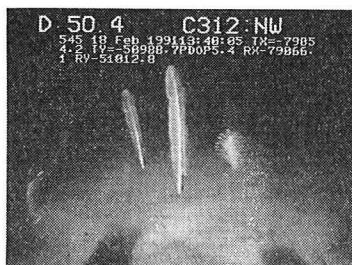
写真-10 D2 地点 ($h = -50 \text{ m}$)

最後に、二宮沖のD地区の海底状況として、写真-10にはD2(-50m)の状況を示す。表面はシルト質で覆われており、多くの底生生物が見られる。これらのことから、この地点はB地区と同様、A, C地区と比較して沖への土砂移動が不活発と考えられる。
