# 台風 9109 号による高知海岸（長浜・戸原地区） の海岸災害の分析

宇多高明\*・上森千秋\*\*・門田時廣\*\*\*・岡本俊策\*\*\*\*

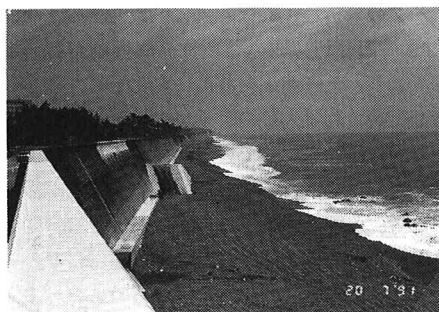
写真-1 被災現場(7月20日、被災前)

7月20日の時点で既に写真-1に示すように前浜が減少傾向にあり、護岸下部の砂で覆われていた部分が露出し、白っぽく見えている。7月29日になると、写真-2のように堤体前面の前浜が消失し、波が堤体脚部に直接当たり基礎矢板が露出するようになった。その結果、7月30日には写真-3のように堤体脚部からの吸い出しを受け堤体が全面的に崩壊し、路肩が崩れ落ちた。災害前後にほぼ同じアングルより海岸護岸と海浜状況を撮影した写真-1、4を比べると、被災前後における前浜の減少状況がよく分かる。護岸の直接的な被災原因は前浜の減少により高波浪が直接堤体に作用したことであり、汀線の後退が被災を招いたといえる。

以下では汀線変化データをもとに前浜の変化状況を調べてみる。汀線変化調査は、長浜地区と戸原地区で別々に行われているため、まず長浜地区における1990年8月から1991年8月までの汀線変化を図-5に示す。図-5によると、過去1年間、長浜突堤の西側隣接域では汀線が最大36mも前進し、これと逆に、 $2.5\text{ km} \leq X$ の区域では最大31m後退した。特に台風9109号の来襲前後の7月13日と8月7、8日の汀線を比較すると、2つの突堤周辺での汀線の前進・後退が著しくなった。図-5に示した汀線変化は、長浜地区において過去1年間東向きの沿岸漂砂が卓越していたことを示す。また、このことから写真-1に示した1991年7月20日の段階で既に戸原突堤の東側隣接部で侵食が進んでいたことが理解される。
