竜洋海岸の侵食実態と河口テラス縮小の影響

宇多高明* ・鈴木忠彦**・大石守伸***
山本雅彦****・大谷靖郎*****

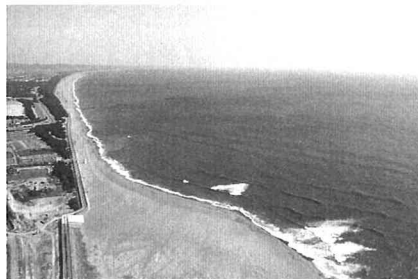
写真-1 竜洋海岸の海岸線状況 (1992年2月)

天竜川河口左岸から竜洋海岸を望んだ状況を写真-1 に示す。写真手前側の河口から離れると、砂浜幅は急激に狭くなる。また、写真中央部では他の区間に比べて海岸堤防の法線が海側に出ているため、その前面では砂浜幅が一層狭いのが特徴的である。このように漂砂の上手側に位置し、侵食により汀線が後退しやすい場所で前浜幅が狭いことは、海岸侵食に対する弱点となっている。

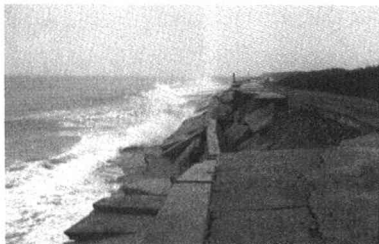
写真-3 測線 No. 124 付近の海岸堤防の被災状況 (1992年9月)

まず、No. 123 付近における1992年7月の汀線状況を写真-2に示す。前浜幅は、この段階において既に約4mと極めて狭くなっていた。写真-3は、1992年9月15日撮影のNo. 124 付近の状況であり、前浜がほとんどなくなっている。海岸堤防の被災は、9月13日に太平洋沿岸沖を通過した台風18号による高波浪が堤防に直接打ち寄せ、堤防前面が洗掘されたため、堤防のり面背後の土砂が吸い出され、堤防の天端が陥没したものと推定される。

竜洋海岸の侵食原因は供給される漂砂の減少にあることから、侵食域は漂砂の最も上手側、すなわち西側から東に向かって波及していく。このため、海岸堤防の被災区域を原形復旧し、その前面に消波工を設置するだけでは被災区域の東側で再び災害がくり返されることにな

る。このような漂砂量の均衡が崩れている海岸の海浜を保全するには、ヘッドランドまたは離岸堤をある程度間隔を開けて設置し、その間の海岸線を安定化する以外に方策はないと考えられる。その場合、天竜川河口に近くほど汀線の沿岸方向勾配が大きいので、西側ほど構造物の設置間隔を狭める必要がある。当海岸では、地形変化の限界水深は約10mにあるから、漂砂を完全に阻止するためには水深10m付近まで構造物を伸ばさなければならない。しかし、幸いなことにこの海岸では量は減少したとは言え、年数万 m^3 の土砂供給が期待しうる条件にあることから、沿岸漂砂量の全量を止めなくても相当高い保全効果を上げられるものと考えられる。
