# 天竜川河口砂州の伸長に伴う河岸侵食と海浜変形

宇多高明\*・鈴木忠彦\*\*・大石守伸\*\*\*  
山本雅彦\*\*\*\*・大谷靖郎\*\*\*\*\*

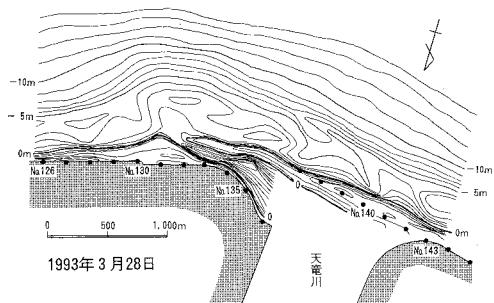
図-1 天竜川河口部の海浜地形（1993年3月28日）

は200mである。1993年3月28日測量の図-1によると、-5m～-10mの等深線が最も沖合に突出した部分は河口中心の東約1.5kmに位置し、河口部の等深線形状は東西で非対称となっている。また、河口砂州は浜松

側の起点 (No. 143) から東に 2.2 km まで細長く伸びている。これらのこととは、河口中心に対して西側からの入射波の頻度が高く、東向きの沿岸漂砂が卓越していることを示している。また、沖合の -7 m 以深の等深線はほぼ平行であるのに対し、-6 m 以浅ではバー・トラフの形成によって非常に複雑な形状となっており、碎波に伴う地形変動が -6 m 以浅で著しいことを示している。さらに、汀線が -7 m 以深の等深線とほぼ平行な点も特徴的である。なぜなら、砂州に対する平均的な波の入射方向は、これらの等深線や汀線とほぼ直角に近い角度となっていると考えられるからである。一方、砂州が折れ曲がっている No. 135 付近の沖合には浅瀬が存在しており、水面上の砂州の平面形状と沖合地形に強い関連が見られる。

また、図-1 と図-2 を比較すると、砂州の先端は、3 月時点では測線 No. 132 付近にあるが、6 月時点では測線 No. 131 を越え、砂州の延長は 2 km に達している。砂州の幅は、中央部では 100~200 m であるが、先端部では 30~50 m と非常に狭い。砂州の先端は3月から6月の間に約 300 m 東へ伸び、その伸長速度は約 4 m/day に達した。一方、左岸側では河口砂州の伸長と対応して舌状砂州が東側へ約 200 m 移動するとともに、舌状砂州の突出度が減少してなだらかな形状となつた。

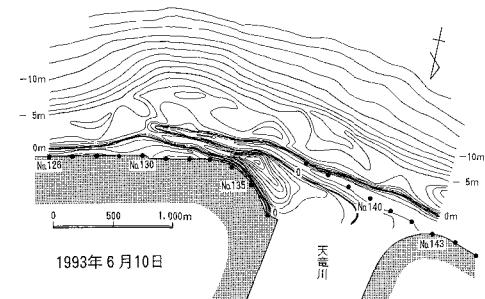
図-2 天竜川河口部の海浜地形（1993年6月10日）

図-2 は、1993年6月10日の河口砂州形状である。河口砂州はさらに東向きに伸び、砂州の裏側に狭い水路が形成され、河口は左岸堤防の位置よりも東に約 300 m も移動した。砂州の先端は、図-1 の段階では -2 m 以浅で発達していたが、図-2 では -3 m まで非常に急勾配で落ち込む状況となった。砂嘴は浅海域ほど細長く、しかも急速に伸びるが、急深な所では伸長速度が大きく減少し、しかも形態的には円弧状になりやすい特性があること（宇多・山本、1992）を考慮すると、砂州は6月10日の段階では3月時点と比較して既に伸長しにくい状態になっていたと判断される。

この付近では東向きの沿岸漂砂が卓越していることを示している。写真-2は、河口砂州のほぼ中央より東を望んだ写真であり、河川流が細長く東向きに流れていることがよくわかる。また、河口砂州の汀線は直線状に延びておらず、写真に示すように沖向きに凸状となる部分が存在する。その沖合には白濁した部分が見られ、その付近に浅瀬が存在することがわかる。この浅瀬の存在は、図-2の深浅図にも示されている。波が砂州に対してほぼ一様に作用するのであれば、このような突出地形は直ちに平滑化されてしまうはずであるが、この突出地形は

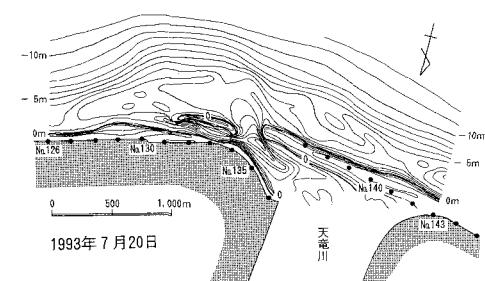
図-3 天竜川河口部の海浜地形（1993年7月20日）

図-3 に洪水後の1993年7月20日の砂州状況を示す。砂州は No. 134 付近で切れ、新たな河口が形成された。また、東側の砂州は島状にとり残され、その両端部では波の作用により小さな砂嘴が形成された。砂州のフラッシュ前後の海浜地形を比較すると、新河口の東側では土砂の流出によりかなり浅くなつたことがわかる。

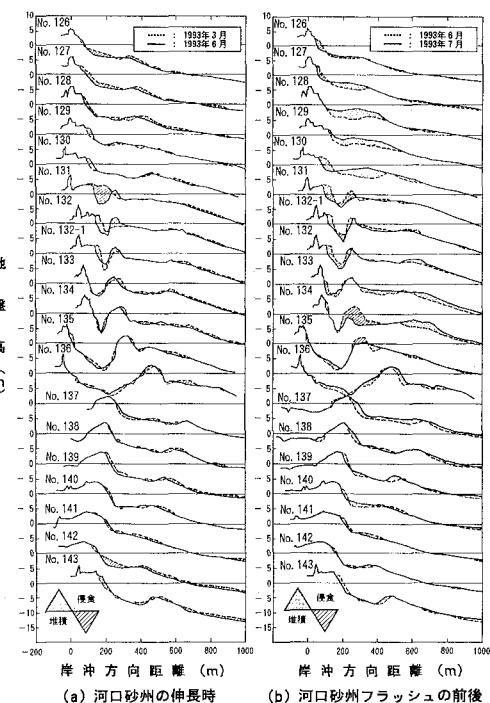
図-4 河口部断面形状の短期的変化

河口砂州を含む海浜断面地形の変化を図-4 に示す。

(a) 砂州伸長時を見ると、沖合に砂州が伸びた No. 131 付近では、砂州背後の河岸は河川流の側方侵食によって大きく削られている。測線 No. 131 での汀線後退量は約 100 m にも達し、高い浜崖が形成された。一方、No. 131~No. 132 の海浜断面を見ると、河口砂州は沖合に存在していた水深 1~2 m 程度の浅瀬の上に形成されたこ

とがわかる。このような浅い平坦面上の土砂堆積の場合には、漂砂供給量に対応して砂州は速やかに伸びることができる。ところが、砂州先端東側の No. 130 では、砂州形成前の No. 132 のような平坦面は存在せず、先端付近の水深は 3~4 m と深い。このことは、同じ漂砂供給量に対して砂州が既に伸長しにくい状態に達していたことを表している。

砂州背後の河道は、両岸ともに急勾配となっており、No. 135 付近には最大水深が 9 m の深みが存在する。また、既に沖合に砂州が存在していた No. 133~136 では、砂州背後の河道断面の変化は小さく、砂州の伸長による影響はほとんどない。しかし、砂州の付け根の No. 139~143 では、河口テラスが全般的に侵食されていることから、この付近からの侵食土砂が供給源となって砂州の東側への発達を促したと考えられる。

図-4(b)の砂州のフラッシュ前後を見ると、砂州が切断された No. 134 付近では、旧砂州の頂部が -1.3 m まで削られ、-1/180 の逆勾配が沖合 600 m まで続いている。さらにその沖側には著しい堆積が生じている。このような砂州フラッシュ後の海浜断面形状は、佐々木ら (1987) の阿武隈川河口の場合と非常によく似ている。また、砂州が切れた No. 132~1~No. 134 の沖合ではいずれも土砂の堆積が見られるが、最も顕著な堆積は、旧河口から東側の No. 130~No. 127 の沖合 100~400 m の範囲であ

る。一方、新河口より西側の No. 136 以西や東端の No. 126 では顕著な地形変化は見られない。

そこで、No. 135～No. 126 の区間のうち No. 132 以東では -5 m 以浅、それ以西では -8 m 以浅を対象に断面積変化量を求め、測線間隔 200 m を乗じて土砂変化量を算出すると、侵食土砂量は  $3.7 \times 10^5 \text{ m}^3$ 、堆積土砂量が  $7.8 \times 10^5 \text{ m}^3$  となった。測線間隔がやや広いため土砂量の計算精度はあまり高くないが、それでも砂州部から数 10 万  $\text{m}^3$  の土砂が沖合へ流出したことがわかる。

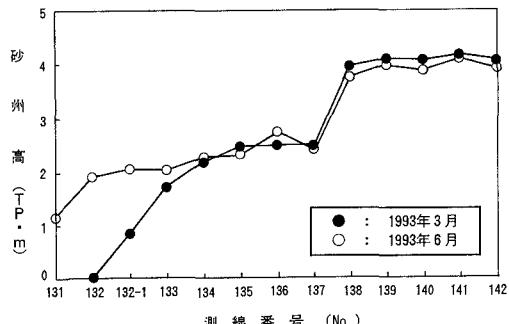
図-5 砂州高の沿岸分布

河口砂州の砂州高の沿岸分布を図-5 に示す。砂州高は、砂州の付け根の No. 138 以西では約 4 m と高いが、測線 No. 137 では約 2.5 m と低くなり、砂州の先端では 1 m 程度の高さとなっている。したがって、越流による砂州のフラッシュは、No. 137 以東で発生しやすい状況にあると考えられる。

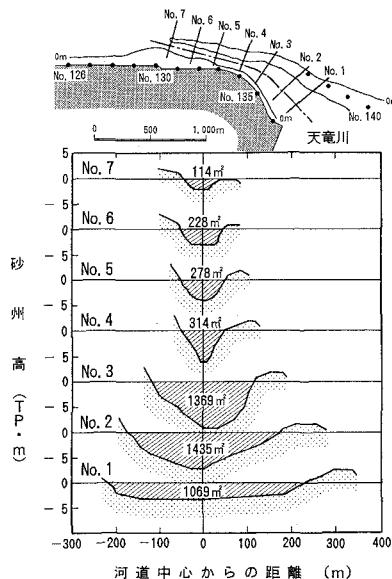
図-6 流軸に沿った河道の断面形状 (1993年6月10日: 砂州欠壊前)

河口砂州の欠壊前の河道断面を図-6 に示す。砂州背後の河道は両岸ともに急勾配となっており、No. 3 (No. 135 付近) では最大水深が 9 m に達している。0 m 以深の河道断面積は、No. 3 より上流では 1,000  $\text{m}^2$  以上と大きいが、No. 4 では約 300  $\text{m}^2$  と急に小さくなる。洪水前の河川流量は約 700  $\text{m}^3/\text{s}$  であったことから、測線 No. 4 より下流側の河道では、縮流によって非常に速い流速が生ずる条件になっていたことがわかる。

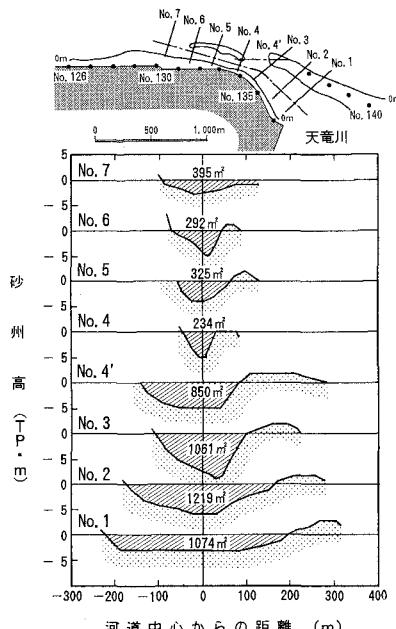
図-7 流軸に沿った河道の断面形状 (1993年7月20日: 砂州欠壊後)

砂州切断後の河道断面形が図-7 である。上流側の No. 1 の断面積はほとんど変化していないが、新河口のすぐ上流の No. 3 では断面積が約 20 % 減少している。また、左岸側の断面形には変化が見られないのに対して、砂州側では土砂の堆積が見られる。これは、新たに河口が開削されたために洪水直後に新河口より波が侵入したことにより、海側から土砂が搬入されたことを表している。

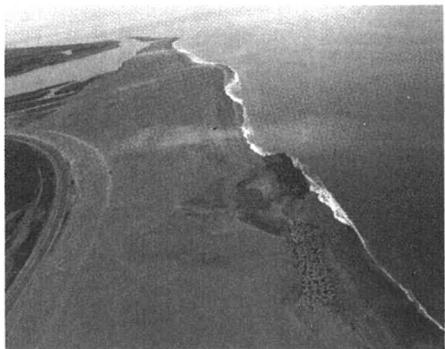
写真-1 天竜川河口右岸（浜松側）の状況

行われてきているが、ここでは、1993年6月7日に撮影された空中写真をもとに河口周辺の海岸特性を調べてみる。写真-1は、河口右岸の浜松側より東を望んだ写真である。写真手前にある消波堤の東側端部では汀線がフック状となり、西側に比べて汀線が後退していることから、

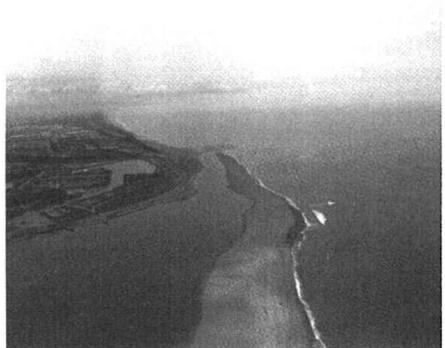
写真-2 天竜川河口砂州の状況

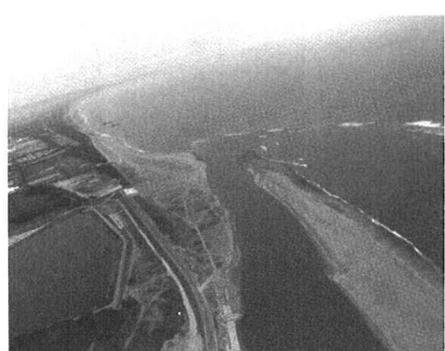
写真-3 天竜川河口左岸海岸と河口テラスの状況

かなり安定的に存在することは興味深い。写真-3に河口とその東側の海岸状況を示す。河道の左岸側は、砂州の伸長とともに河川流による側方侵食で削られ、浜崖が形成されている。また、河口の沖合には、河口をとりむように白濁した碎波が見られる。これは、河口の周辺に河口テラスが発達していることを表している。

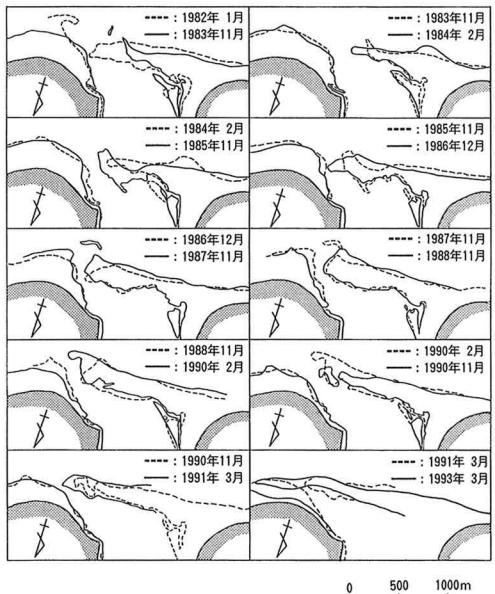
図-8 河口砂州形状の長期的変化 (1982年～1993年)

空中写真的判読による河口砂州の1982年～1993年の変化をまとめると図-8となる。天竜川の河口砂州は、常に右岸から左岸に（西から東に）向かって伸びており、長期的に見ても河口砂州の形成には東向きの沿岸漂砂が大きく関与していることがわかる。また、河口砂州が発達すると砂州の左岸側の砂浜は削られる。特に、1991年3月～1993年3月の2年間では河口砂州が約500m伸びたが、この間に左岸の砂浜が大きく侵食されている。これは、河口砂州の発達とともに河川の流軸が左岸側に移動したことによる。これらの写真から砂州先端の延伸速度を求めるとき、1984年～1990年では3～10m/monthであるのに対して、1991年3月～1993年3月では約20m/monthとなり、最近の砂州の発達速度は非常に大きい。また、この期間中には、砂州が2回（1982年1月～1983年11月、1990年2月～1990年11月の間）切れている。

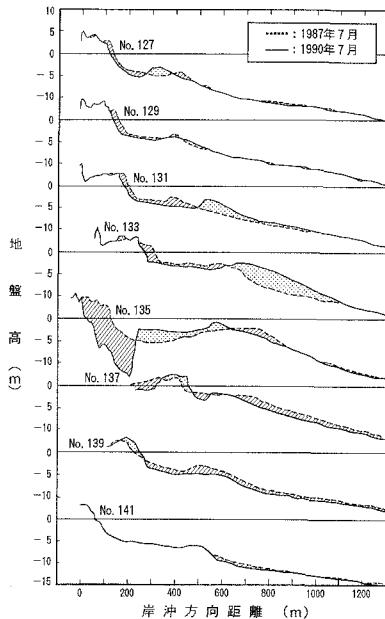
図-9 河口部海浜縦断面地形の変化(1987年と1990年の比較)

河口周辺の断面地形の変化を図-9, 10に示す。1987年7月～1990年7月では、No. 135における堤防前面の侵食が著しい。これは、砂州の伸長により河川の流軸が岸

側に移動したために生じたものである。1990年7月～1993年7月では、No. 131およびNo. 133において、沖合に形成された砂州の背後の河川流による侵食が顕著であり、堤防前面の砂浜が大きく欠壊している。また、No. 133～No. 137では河口砂州の沖合の侵食が著しく、No.

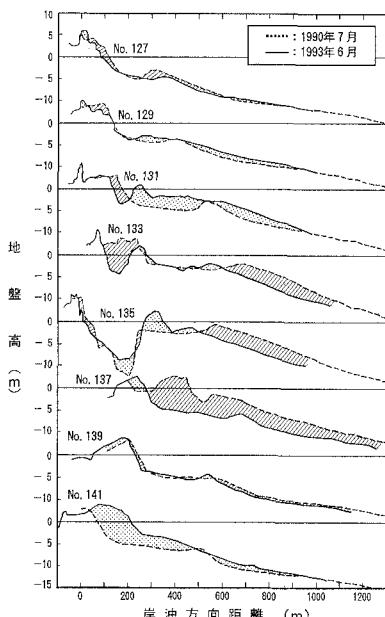
図-10 河口部海浜縦断面地形の変化(1990年と1993年の比較)

137では砂州が岸側に後退している。一方、No. 141では、砂州の発達に伴う著しい堆積が生じている。
