# 雄物川河口に見る河口沖テラスと河口砂州の 形成・消失の相互関係

宇 多 高 明\*・松 田 英 明\*\*

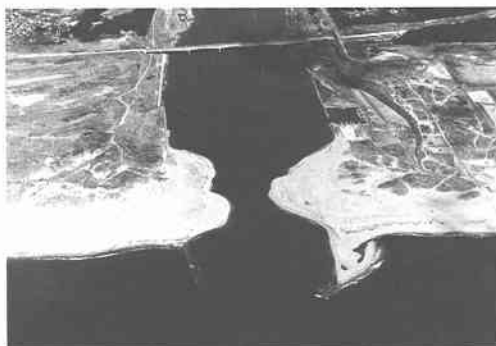
写真-1 雄物川河口部の空中写真 (1990年3月27日)

1991 年 8 月に撮影された 3 組の空中写真より調べてみる。写真-1 は冬季風浪後、静穏な波浪条件となった 1990 年 3 月 27 日の河口状況である。両岸より河道の中心へ向けて河口砂州が大きく伸びている。左岸砂州は河道方向へ半円形状に突出しているが、右岸砂州は河道部に 2 つのコブを有している。また、左岸砂州の最下流端には楔状砂州が沖方向へ伸びており、しかもその南(右)側面では 2 段の砂嘴が汀線付近まで伸びている。このことは、この楔状砂州の先端より砂嘴の先端へ向かう沿岸漂砂があること、そして沿岸漂砂の供給源は左岸側の海浜ではなく、楔状砂州の先端部にあることを示している。一方、この楔状砂州の河道側のつけ根では汀線が凹状となるとともに、そこに浜崖が形成されていることから、この部分は波により侵食され、その侵食土砂が砂州の上流方向へ運ばれつつあったことが推定される。円弧状に突出した左岸砂州上に見られる縞模様は、波により海側より運ばれてきた土砂が堆積したことを明瞭に示している。一方、右岸砂州の海側でも細長い浅瀬とカスプ状の汀線が見られる。以上より、写真-1 に示す条件の下では河口の両岸において河口沖の浅海底より土砂が運ばれ砂州の再形成が進行中であることがわかる。

写真-1 の状況より約 2 カ月後の 1990 年 5 月 30 日に撮影された空中写真を写真-2 に示す。この段階では写真-1 に見られた砂州の海側の突起は消失している。左岸砂州の形状を写真-1, 2 で比較すると、楔状砂州が消失した代わりに、砂州の先端部に新たに土砂が堆積して砂州幅が広がったことが見てとれる。このことは砂州の海側に堆積した土砂が波により河道内へと押し込まれたことを意味している。一方、右岸砂州の河道部には 4 つのピークをもつ波状の汀線が形成された。そして河口砂州の海側の汀線は突起を持たない滑らかな形状となった。

雄物川河口では1974年～1980年に深淺測量と地形測量がくり返し行われた。それらをもとに河口砂州の形状を調べると、写真-1, 2に示したように片岸または両岸の砂州に突起を有する場合と、砂州に突起を持たない場合に分かれる。そこで以下ではこれら各タイプの砂州地形の特徴について述べる。

まず、左岸砂州の先端部に顕著な突起が見られる例として図-1には1979年7月17日の砂州形状を示す。砂州上にはいくつもの特徴がある。第1に、突起を有する左岸砂州の前浜の標高は3mであって右岸側より高く、しかも汀線付近の勾配が非常に急なこと、そして3mの等高線で囲まれた区域が突起の根元で最も広く、南側ほど低くなることが指摘される。波が河口中心線方向より入射したとすれば、砂州の両岸での砂州高は左右岸で大きく違わないはずであるから、上述の点は河口砂州に対しやや斜めに、南側より波が入射したことを示すと考えられる。第2の特徴は、左岸砂州の等高線は沿岸方向にほぼ平行に直線的に伸びているのに対し、右岸砂州では特に1.0, 1.5mの等高線形状に見られるように、あたかも河道内へ向いて砂嘴が発達したかのように、等高線にくびれが見られることである。第3には、左岸側の突起の直上流部では前浜勾配が非常に急な部分が見られ、しかもそこより上流側では次第に勾配が緩やかになっていることである。この状況は、写真-1に示した左岸砂州の状況とかなりよく対応する。

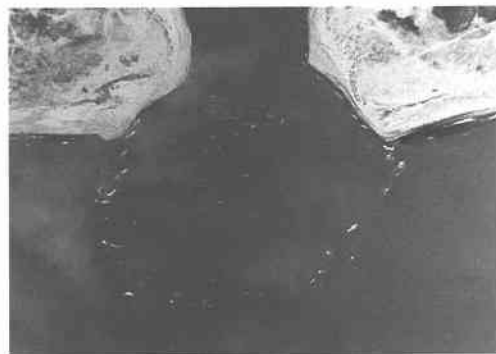
写真-3 雄物川河口部の空中写真 (1991年8月2日)

雄物川河口でも洪水によるフラッシュがしばしば生じている。例えば、写真-3 は 1991 年 8 月 2 日の洪水時の河口状況である。写真-1, 2 と比較すると、砂州の先端部がフラッシュされ開口幅が広がったことがわかる。河口沖には碎波線がほぼ半円形状に広がっており、しかも両岸の汀線付近での碎波状況より判断して碎波波高は低

いから、河口沖には半円形の非常に浅い河口沖テラスが形成されたことがわかる。写真上の波峰線状況によれば、波浪は右斜め方向からの入射であって、河口テラスの中心線に対し波の入射方向は非対称である。このためテラスの右側では入射波がほぼ直線的に侵入するのに対し、左側では大きく屈折した波が作用している。この段階でも河口の両岸にはカスプ状の砂州が発達しつつあり、その場所は河口沖テラスを結ぶ半円と、砂州の汀線とが交差する位置になっている。

洪水時には写真-3に示したように砂州がフラッシュされて開口幅が広がるとともに、開口部も深くなって砂は沖へ流出し、掃流力が小さくなった部分で河口テラスが形成される。しかし、波が作用すると、波の入射方向に依存してタイプ①～③のいずれかのパターンによりテラスに沿った岸向きの漂砂が生じ、沖へ流出した砂が突起部を通して砂州へと戻る。その後砂州の内側の汀線に沿って河道の上流方向へ移動し、開口幅が狭まるとともに、一部の砂は深みを埋める。最終的にタイプ④は、河口沖へ流出した土砂が再び砂州へうちあげられ、全体として海浜形状がほぼ安定化した段階で見られるものと考えられる。雄物川では毎年、春季の融雪出水や梅雨・台風時の洪水が発生するとともに、必ず冬季風浪が作用するため、洪水による河口砂州のフラッシュと砂州の再形成が動的意味でくり返されていると考えられる。
