# 千葉県富津岬の海岸侵食

宇多高明\*・神田康嗣\*\*

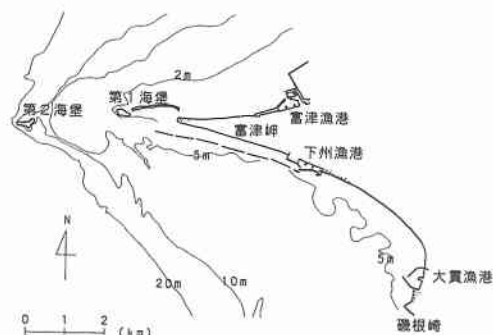
図-2 富津岬周辺の海底地形

図-2には海上保安庁水路部発行の海図より作成した富津岬周辺の深淺図を示す。水深の基準面は基本水準面とされており、第1海堡地点において平均水面は基本水準面上1.1mにある。海図から作成した深淺図であるため、ごく浅い海域の水深はあまり明らかではないが、いくつかの地形特性を見い出すことができる。まず沖合の水深10、20mの等深線は比較的直線状に伸びているが、汀線は南端の磯根崎より北西方向へ大きく湾入するとともに、5mの等深線もかなり湾入している。また大貫漁港の防波堤の南側、磯根崎との間に三角形の前浜が広がっている点は、磯根崎の南部の海食崖の後退に伴って発生した土砂が北側へ運ばれ、そこで止められていることを表している。さらに、磯根崎～富津岬間の沖合では、10mと5mの間に非常に緩い勾配の斜面が広がっていることも特徴の一つである。一方、2mの等深線は岬の北側では汀線とほぼ平行に延びており、その間に1～2km

と広い干潟が発達しているのに対し、岬の南側では第1海堡より岬の近傍において岬の先端方向へ延びている。そして離岸堤付近が水深3.6mであることを考慮すると、2mの等深線は離岸堤のかなり岸側においてほぼ汀線と平行に延びていると推定される。

前浜面積の時間変化率が求められたから、この割合に漂砂の移動高を乗ずれば海浜土砂量への換算が可能である。そこで前出の図-2を参照すると、磯根岬に隣接する大賀漁港や下洲漁港の港口では堆砂傾向にはあるものの、急速な土砂堆積もなく維持されていること、また離岸堤の岸側の舌状砂州も写真-1c)に示してように汀線近傍に発達が抑えられていることなどから判断して、汀線と一体的な土砂移動による地形変化が生じている範囲の沖合限界は水深2～3mにあると考えられる。したがって平均水面基準の水深では3～4mとなる。一方、1994年11月26日に実施した下洲漁港の西側の海浜での前浜測量によると、バーム高は約1mであった。これらのことから、富津岬の南側海岸での漂砂の移動高は4～5mと推定される。ここでは沿岸漂砂量の下限値を推定することとし、漂砂の移動高を4mとして前浜面積の減少または増加割合に乗ずると、侵食割合は1985年～1990年の変化より2.2×10<sup>4</sup>m<sup>3</sup>/yr、1990～1994年で1.9×10<sup>4</sup>m<sup>3</sup>/yrとなる。また、堆積量の変化より0.9×10<sup>4</sup>m<sup>3</sup>/yrなる漂砂量が得られる。全体の平均は1.7×10<sup>4</sup>m<sup>3</sup>/yrである。結局、下洲漁港の建設後、この位置において年間2万m<sup>2</sup>程度の沿岸漂砂が阻止され、これによって富津岬の先端部での侵食が顕著になったことがわかる。

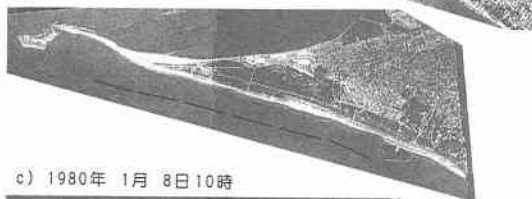
b) 1975年 3月 1日13時

b)には1975年の海岸状況を示す。1970年~1975年の間に富津岬の南側では2種類の構造物の建設が進んだ。第1は写真下部に見られるように、砂嘴の南側に下洲漁港の防波堤が伸びたことである。防波堤周辺の海岸線形状を調べると、漁港の南東側では汀線が三角形に前進し、北西側では後退している。このことは下洲漁港の建設により富津岬の先端方向へ向かう沿岸漂砂が阻止されたことを意味する。第2の構造物は、富津岬の先端部から下洲漁港の間約4kmに造られた堤長500~600m、開口幅50~60mの鋼管製離岸堤6基である。これらの離岸堤は、通常の異型ブロック製の離岸堤と比較して消波効果は低いものの、それによる消波効果が現れた結果、

その背後になだらかな舌状砂州が形成されている。これらの構造物の建設と同時に富津岬先端部の北側への移動が著しくなった。同じ状況はc)に示す1980年1月の写真にも明らかである。この空中写真には砂嘴南側の離岸堤が顕著に写されており、下洲漁港側から3基目までの離岸堤の背後には大きく舌状砂州が発達しているのが見てとれる。1975年~1980年の間、下洲漁港では拡張工事が続き、b)で防波堤の南東側に堆積した土砂は漁港内へとり込まれ、その後除去されることになった。富津岬の先端に注目すると、先端部から2番目までの離岸堤の背後では侵食されてほとんど前浜が失われ、護岸が露出することになった。そして護岸の先端では汀線がフック状に後退し始めた。砂嘴の南側ではこの時点まで下洲漁港の防波堤により北西方向への沿岸漂砂が阻止されるとともに、離岸堤群の消波効果により砂嘴先端へ向かう漂砂量も減少したと考えられる。このため砂嘴先端の護岸

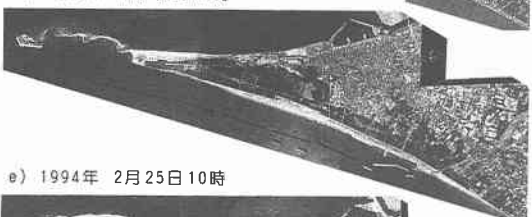
d) 1990年 1月 2日12時

同様に、1990年1月の空中写真を d) に示す。c) と比較すると、下洲漁港は拡張され規模が大きくなったが、この漁港の南東側には幅広く三角形の前浜が広がっており、逆に北西側では汀線がやや凹状となっている。最も大きな変化が表れたのは、砂嘴の先端部である。護岸の先端では汀線が大きく湾入し、護岸が海中にとり残されることになった。また第1海堡との間の砂州は、細長く弓状に湾曲するとともに数カ所で切れている。
