田中茂信\*    山本幸次\*\*    鴨田安行\*\*\*  
柳町俊章\*\*\*\*    小野松輝美\*\*\*\*\*    後藤英生\*\*\*\*\*

本研究は、高波浪の来襲時における沖合を含めた構造物周辺の土砂移動の実態を把握することを目的として、仙台湾南部海岸に位置する閑上漁港周辺において、蛍光砂調査、底質調査、深浅測量などの現地観測を行ったものである。

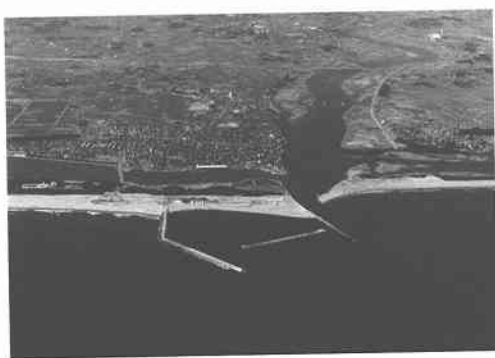
現地観測を行った関上漁港では、1982 年から本格的な漁港施設の建設が始まり、現在では写真一に示すような状況となっている。漁港南側では、防波堤の延伸とともに土砂の堆積が顕著となり、図-2 に示したように汀線の最大前進量は 100 m に達している。漁港南側におけ

写真-1 関上漁港周辺の空中写真

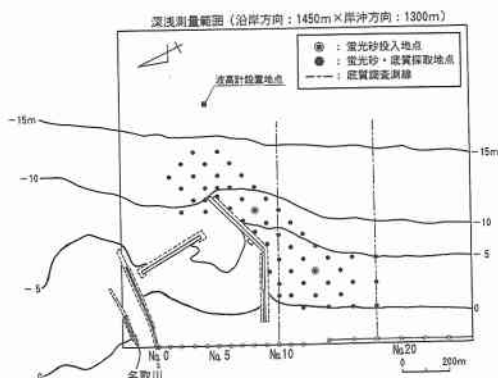
関上漁港周辺海域において、高波浪来襲時の土砂移動状況を把握することを目的として、波浪観測、蛍光砂調査、底質調査、深淺測量を実施した。各調査の範囲および調査地点の位置を図-4に示す。

図-4 関上漁港における現地観測位置図

底質調査は、蛍光砂調査前後の1994年10月21日と11月24日～27日の2回実施した。蛍光砂調査前の底質採取は、図-4に示す代表2測線において各15地点で実施した。蛍光砂調査後の底質採取は、底質特性の平面分布を把握するために、蛍光砂採取地点および代表2測線上の合計77地点で実施した。なお、底質の試験項目は、粒度分析及び比重とした。

深淺測量は、図-4に示す関上漁港周辺の沿岸方向：1,450m、岸沖方向：1,300mの範囲を対象とし、高波浪来襲前後の1994年10月14日と11月30日の2回実施した。なお、測量の測線間隔は、50mを基本としているが、南端部では100mとなっている。
