# 近年のベトナムにおける台風・洪水被害の特徴

Dang Van To\*・今村文彦\*\*

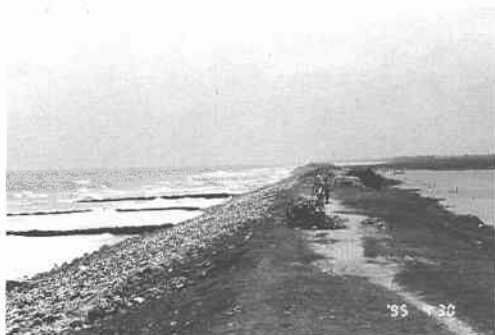
写真-1 海岸堤防と突堤群 (Hai Hau 地区)

たのは、写真-1 に示されるような海岸堤防が現在は築かれ、高波の越波による影響を和らいでいるためだと考えられる。しかし、この堤防の被覆状態は悪く、高波来襲時毎に写真-2 にあるような被害を受け、その復旧費用と労力は膨大なものとなっている。最近、突堤(写真-1)やコンクリートの護岸が設置されつつあるが、予算がないために、その対策地域は著しく限られている。
