## 琵琶湖における湖水位の急上昇と波浪による湖岸変形

西 嶋 照 毅\*・宇 多 高 明\*\*・富 士 川 洋 一\*\*\*・中 辻 崇 浩\*\*\*

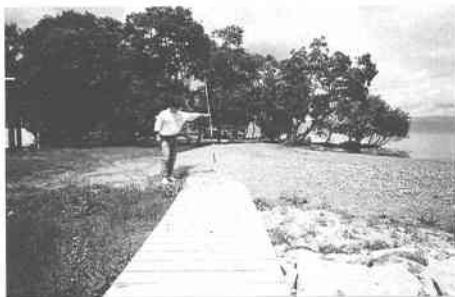
写真-2 湖岸線沿いのボード上への土砂堆積（外ヶ浜）

写真-2は船木崎の北約3 kmに位置する外ヶ浜の状況である。図-1に示したように、琵琶湖北湖は安曇川河口の船木崎を境に湖岸線形状が大きく変わる。外ヶ浜は

船木崎と異なり、南側は遮られている。ここでも萩の浜と同様、養浜された大量の砂レキが湖浜へうちあげられた。この結果、樹林内において湖岸線に沿って設置された遊歩道の上にまで砂レキが堆積した。この遊歩道の天端高はおおよそB.S.L.+0.8 mであり、通常の波浪の作用では考えられない位置に大量の土砂堆積が見られた。

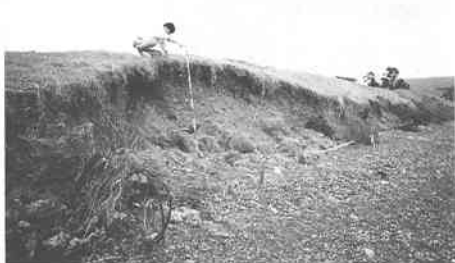
写真-3 湖浜背後に形成された浜崖（浜分）

外ヶ浜よりNNWの方向に7 km離れた今津浜でも変状が認められた。今津浜は石田川河口の北側に広がる砂浜であるが、河口の北側では柳などの生育する低湿地へと砂レキが侵入した。その北側で写真-3に示すように前浜背後の斜面に波が作用し、約2 mに達する浜崖が形成された。この浜崖がつい最近形成されたものであることは浜崖の下部に大量の植生が散乱していることから理解できる。

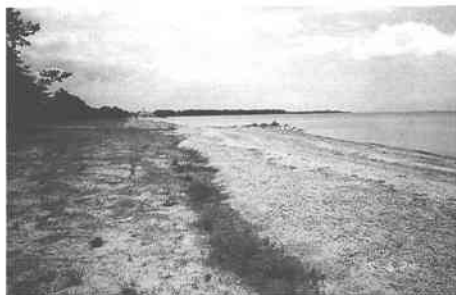
写真-1 湖浜に形成されたバーム（西岸、萩の浜）

琵琶湖西岸の9地点のうち、顕著な湖浜変形が観察されたのは、⑤萩の浜、⑥船木崎、⑦外ヶ浜、⑧今津浜の4地点であった。これらは琵琶湖北湖の中央以北に位置しており、④鵜川河口以南では著しい変状は見られなかった。以下では、南側から順に湖浜状況の観察結果について述べる。写真-1は⑤萩の浜での観察結果であり、湖浜に新たに形成されたバームである。バームの高さは約20 cmで、通常の波浪条件では全く波が到達することがない位置に大量の砂が堆積した。写真中央には突堤があり、その西(写真手前側)で1993年に養浜が行われた。その土砂が高水位時の波浪の作用により湖浜にうちあげられたのである。バームの陸側端において植生が砂に埋められていることから砂の堆積状況がよく分かる。写真-1の中央に見える突堤の天端高はB.S.L.+0.8 mで設計されており、今回の最高水位とほぼ同一であって湖水位に対する相対的天端高が減少したため、波や沿岸流が突堤を越えて流れ、この結果漂砂の一部が右岸側から左岸側へと流出しているのが見てとれる。このことは、湖(海)面上昇時、天端高が十分高くない突堤(ヘッドランド)ではそれを越えて漂砂が下手側へと流出してしまうことを表わしている。以上のように、もともと養浜により前浜の広がった萩の浜では、土砂が沖向きに流出するのではなく、波の作用により砂が岸向きに運ばれ、後浜上に大量に堆積することに特徴がある。

ここに、 $H_0$ : 沖波波高、 $L_0$ : 沖波波長、 $\tan \beta$ : 海底勾配、 $d$ : 砂の粒径、 $C$ : 定数である。式 (1) においてタイプ III は、浅海部の土砂が岸向き漂砂により運ばれ、汀線にバームを形成するものであり、 $C < 3$  を満足する条件で起こる。いま、バームの形成が顕著に見られたケースのうち、養浜が行われ、しかも高波浪の作用した⑤萩の浜と⑦外ヶ浜において、湖岸の底質、海底勾配条件として  $d = 0.93 \text{ mm}$ ,  $1.05 \text{ mm}$ ,  $\tan \beta = 1/18$ ,  $1/25$  において  $C$  値を計算すると、それぞれ  $C = 0.09$ ,  $0.08$  となり、これらの値は確かに  $C < 3$  を満足している。このことから、琵琶湖では波浪条件と粒径との関係より岸向き漂砂が卓越してバームが形成されたと考えられる。

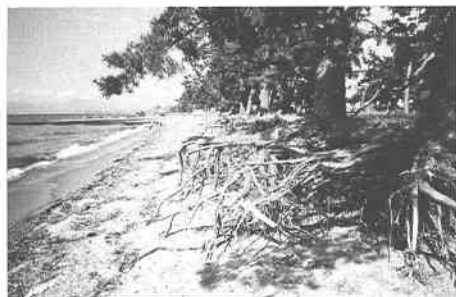
写真-4 侵食された湖浜と露出した松の根 (石寺)

琵琶湖北湖のほぼ中央部に位置する石寺地区では湖岸線に沿ってみごとな樹林を形成していた松林の基部が侵食され、大量の松の根が波により洗い出された。写真-4に湖岸状況を示す。直径約 60 cm の松の根が露出している。写真-4 の前方で最も湖へ突出している松の根は、高さ約 1 m の浜崖が形成されたためその根の大半が露出してしまっており、この松が枯れるのもまもなくと考えられる。このような松が生育するには長い年月を必要とすることから、湖の環境保全の上からも重要な問題である。この地区の南側には今川の導流堤が伸びている。松の根が洗い出されているのは写真の手前側、すなわちこの不透過構造物に近い所であって、そこから距離が離れるにしたがい侵食の程度は減少する。このことは、写真-4に示す湖岸の侵食の要因は直接的には湖水位の上昇にあるものの、もう一つの要因は南西方向の沿岸漂砂の発達と、突堤状構造物による漂砂の阻止があげられる。

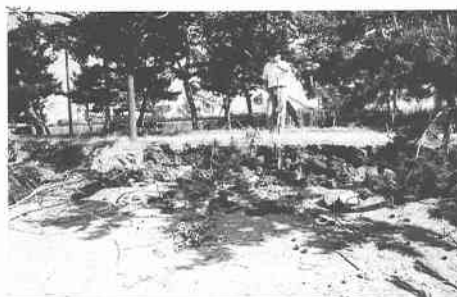
写真-6 造成した園地内で倒壊した松 (新海浜)

薩摩浜の西約 4 km の新海浜では愛知川の河口デルタとして突出した湖岸線を持っているが、近年河川流下土砂量の減少にともない河口部湖浜の侵食対策として突堤

2基が造られ、その間で養浜が行われた。養浜区間は十分広い前浜があったために、砂浜の変形はあったものも実質的な被害はなかった。しかしその下手側（東側）では浜崖侵食が進んだ。写真-6は公園に植栽された松がその下部の土壌が流出したため倒壊した状況を示す。写真のように、土壌は粘性土であったため、波の作用により容易に流出した。しかし写真-6より更に東側では浜崖の形成は部分的となり、この場合もまた、浜崖侵食の直接的原因は湖水位の上昇にあるが、もう一つは突堤による沿岸漂砂の阻止が関係している。

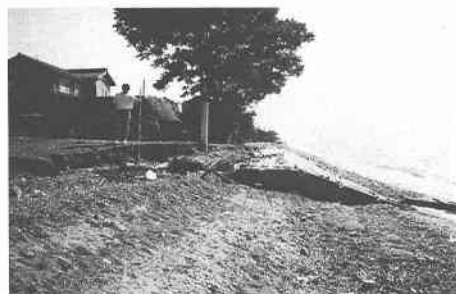
写真-5 護岸背後に形成された浜崖 (薩摩浜)

石寺の南西約 4 km に位置する薩摩浜では写真-5のように緩傾斜護岸の背後の土砂が波の作用で流出した。この場合も設計された高さ以上の水位上昇により護岸の背後にまで波が作用したことが問題であるが、ここでもその北側には用水路の導流堤があり、そこで沿岸漂砂が阻止されたことが侵食の主要原因となっている。

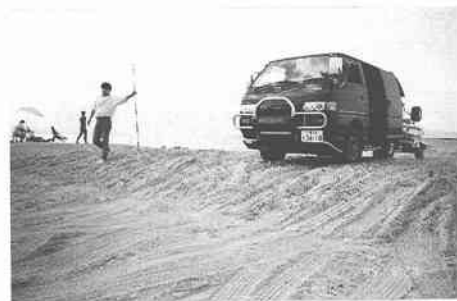
写真-7 土砂の打ち上げにより形成されたバーム

最後に、守山なぎさ公園で観察された前浜上への大量の土砂のうちあげである。約 40 cm ほどの高さのバームが樹木のすぐそばで形成された。この地区では前年に養浜が行われたが、標高が B.S.L.+0.8 m でほぼ水平に均された湖浜の土砂が岸向きに大きく移動したのである。
