# 湖岸堤への覆土工による湖岸の環境改善と覆土の安定性

宇多高明\* ・小菅 晋\*\*・岡村和男\*\*\*  
本田哲也\*\*\*\*・木内秀規\*\*\*\*\*

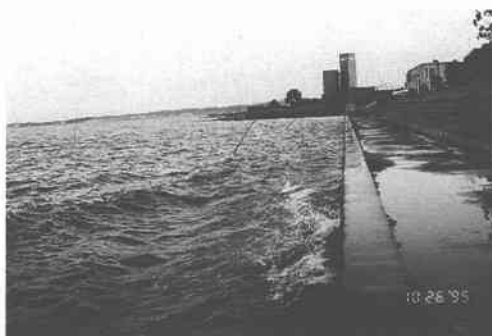
写真-1 霞ヶ浦大岩田地区における従来の湖岸堤

写真-1は湖岸堤に覆土がなされた地区の北側に隣接する従来型護岸区間の状況である。写真に示すように、堤防ののり面はコンクリートブロックであり、その湖側にはコンクリートテラス、および写真には見えないが、テラスの前面には矢板が打ってある。風波はこの直立の矢板護岸で反射されるため、コンクリートテラスの上面

には越波した水がたまっており、また矢板護岸の前面は反射波により乱れた波面となっていた。このような状況では水際付近の多様な生態系が失われたままであり、湖の水質環境にも悪影響をもたらす。そこで既設の護岸の上に勾配1/10で土砂を盛る覆土が行われた。写真-2は覆土の行われた区間の現地状況である。覆土の沖側には風波による土砂の流出を防止するための捨石による離岸堤が造られている(図-2参照)。写真-1の状態と比較して、環境条件が大きく改善されたことが分かる。沖合からの風波は離岸堤の消波効果により多くのエネルギーを失い、また緩勾配の砂浜をなだらかにはいあがるため、写真-1のような越波は起こらない。写真-2の左上上部には離岸堤の一部が見えているが、この離岸堤は幅5 mの開口部を有する。このため開口部からの侵入波は同心円状に広がり、汀線に到達する。開口部の存在は波浪の汀線への侵入を許すから、土砂の流出防止のためには過度なエネルギーの侵入は防止する必要がある。しかし同時に波浪のエネルギーが低すぎると、水質の低下を招き、霞ヶ浦で問題視されているアオコの発生を助長する。このことから、離岸堤の天端高と開口幅については十分な検討が必要とされる。写真-2では前方にマコモを中心とする密な植生群が見られるが、これはその沖にある離岸堤の消波効果が高いことに起因している。一方、写真

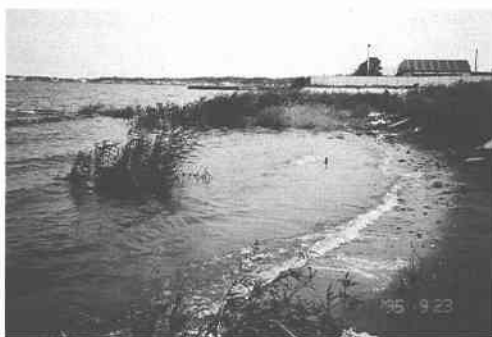
写真-2 離岸堤の開口部の砂浜とその両側の植生帯

中央部では沖合に孤立したマコモの群落はあるものの、汀線付近は波の作用が強いいため植生は見られない。さらに離岸堤の開口部の北側でも植生群の発達が見られた。
