# 閉じた漂砂系の中での離岸堤群建設がもたらす 周辺海岸の侵食とその軽減方策

宇多高明\*・福田清隆\*\*・上田源一\*\*\*  
木原均\*\*\*・富士川洋一\*\*\*\*・戸川光司\*\*\*\*

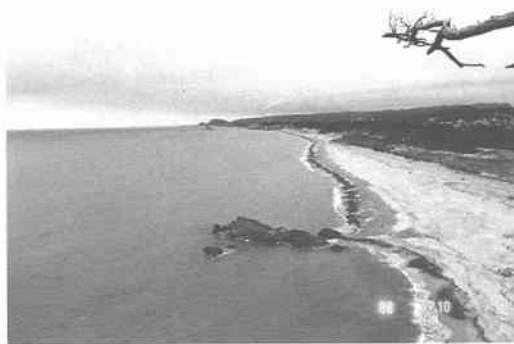
空中写真の読み取りの基準点を定めた江津海岸南西端の真島は、島というよりも小さな岬になっており、その頂部には弁天宮がある。この弁天宮付近からは東側の江津海岸の展望がよい。そこでこの位置から撮影された写真より海岸侵食状況を調べてみる。まず、写真-1は、1986年7月10日の海岸状況である。すぐ前方には小さな岩礁があり、その背後にはトンボロが形成されている。遠方に見える煙突は、図-6にその位置を示した江の川河口に隣接する山陽国策パルプの煙突である。またその前面には離岸堤群が見える。この写真を撮影した時期は、図-6で汀線を示した1985年のすぐ後である。煙突の見える位置のわずかに手前の汀線が凹状になっており、ここが図-6で示した離岸堤群南側での汀線後退区域である。一方、真島の近傍にある岩礁付近の海浜は侵食されていない。岩礁の陸側には広い前浜があり、その背後には一部海岸護岸が見えるがほとんど砂で埋まっている。同じ位置から1987年4月8日、12月23日に撮影したのが写真-2、3である。わずか1年5か月間に岩礁背後から東側の海浜は大きく侵食されたことが分かる。岩礁背後の広々とした前浜が消失しただけでなく、海岸護岸が破壊されるとともに、護岸の背後に高い浜崖が形成されたことが見て取れる。写真-3のほぼ中央部には壊れた護岸が見える。侵食前には砂丘の前にはかなり広い前浜があったが、沿岸方向北向きに土砂が流出したため、砂丘を含めて高い浜崖侵食が進んだ。

写真-1 真島の弁天宮から江津海岸を望む状況 (1986年7月10日撮影)

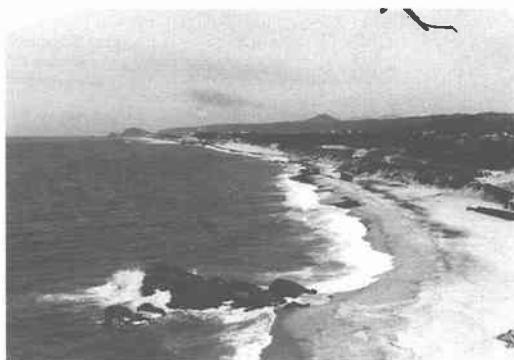
写真-2 真島の弁天宮から江津海岸を望む状況 (1987年4月8日撮影)

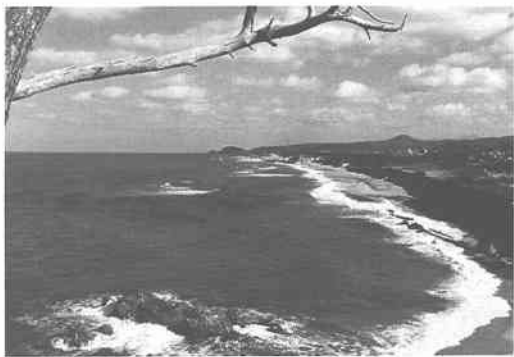
写真-3 真島の弁天宮から江津海岸を望む状況 (1987年12月23日撮影)
