# 湖岸植物の繁茂限界波高の算定—琵琶湖東岸を例として—

西 嶋 照 毅\*・宇 多 高 明\*\*・中 辻 崇 浩\*\*\*

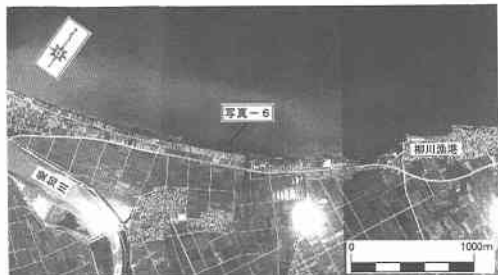
写真-5 No. 25 付近の植生帯の空中写真

写真-5 はこの付近の No. 5～No. 45 の湖岸線状況を示す空中写真である。写真の右端には柳川漁港の防波堤があるがそこより東側には前浜が広がっている。しかし、この漁港防波堤で西向きの沿岸漂砂が阻止されているために、この漁港の西側には植生帯が広がる。一方、写真中央部やや左側には突堤があり、そこより西側には新海浜に続く砂浜があって、砂浜背後は柳などの植生に覆われている。しかし、この突堤があるため、愛知川からの流出土砂のうち汀線に沿って運ばれる粗粒分は東側に移動できない。以上の結果、中央部には砂浜は形成されず、両側から運ばれた浮遊性の物質のみが堆積する空間になっていると考えられる。このことから、北部地域と比較すると狭いながら植生帯が観察されたと考えられる。

図-5 によると、愛知川河口の東約 2 km に位置する No. 25 付近では作用波高は周辺区域と変化がないにもかかわらず、局所的に狭い植生帯が見られ、その特性が北部地域と異なる。この原因はエネルギーフラックスの方向の変化に求められる。図-5 を参照すると、この付近ではエネルギーフラックスの方向が逆転する位置にある。すなわち、ここより西側では愛知川からの流出土砂が東向きに流れ、ここより東側では琵琶湖東岸において

卓越する南～西向きのエネルギーフラックスが卓越することから、沿岸漂砂の会合点が存在することを意味する。

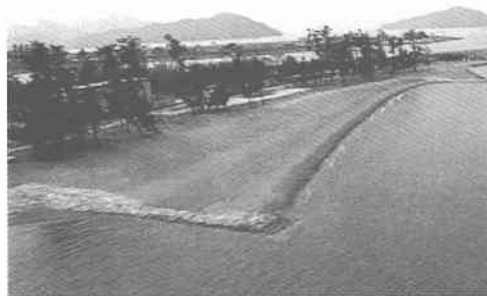
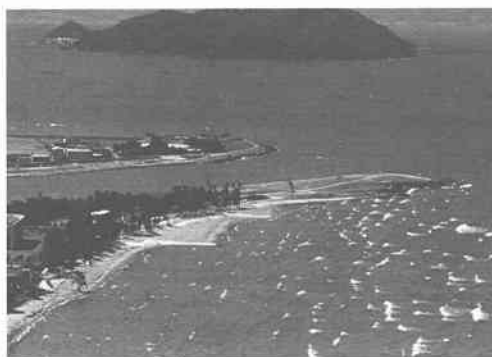
最後に、写真-6, 7 には、愛知川河口と新海浜の空中写真を示す。この付近では図-5 によればそのほか大部分の地域と逆方向のエネルギーフラックスが卓越していたが、写真に示すように、河口から離れる方向に沿岸漂砂が卓越していることが、突堤の手前側の汀線が後退していることから見てとれる。
