# 西湘海岸における台風 9720 号による海岸災害とその原因

佐藤 慎 司\*・小杉 俊 夫\*\*・加藤 憲 一\*\*\*・口石 孝 幸\*\*\*

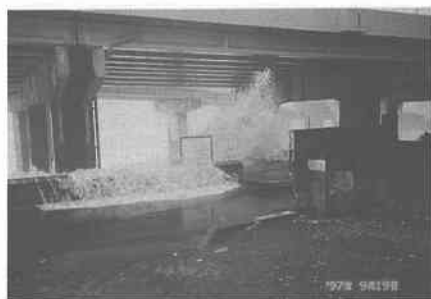
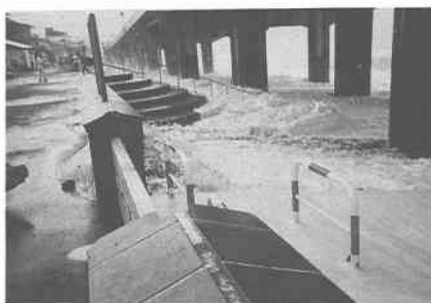
写真-1 国府津海岸における越波状況

激しかった国府津海岸(森戸川河口東側)の状況を写真-1に示す。国府津海岸の前浜は勾配が約 1/10 と急峻で、その沖には海底谷が存在しているため(図-2 参照)、高波浪が減衰せずに来襲する。また、同海岸は西湘バイパスの橋梁区間となっており、海浜背後は天端高 T.P.+9.1m の直立護岸と所々に海浜とのアクセスのために階段護岸が設置されている。写真-1 から直立護岸を越波する状況や、高波浪が階段護岸を遡上する状況が明らかである。越波は 9 月 19 日 8 時頃に最も激しくなり、護岸背後の道路には約 1000 m の区間にわたって 100 m<sup>3</sup> を超える大量の砂が打ち上げられた。写真-2 は、小田原市御幸ヶ浜(早川河口東側)に設置されている大規模突堤(堤

(a) 背後地から望む (9月19日8時頃)

(b) 護岸上から望む (9月19日8時頃)

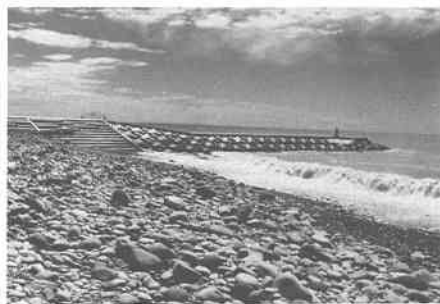
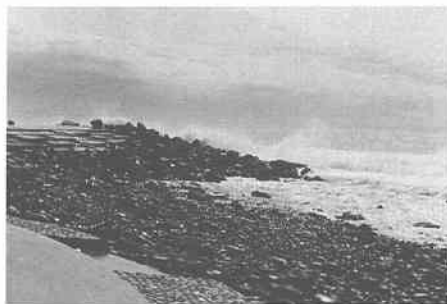
写真-2 御幸ヶ浜の大規模突堤

長 110 m) の被災前(a)と被災後(b)の写真である。この突堤は天端部被覆材として 20 t 型方塊ブロックを、傾斜部被覆材として 30 t 型ブロックを用いていたが、台風 9720 号がもたらした高波浪により突堤の先端から約 55 m 分が損壊し、ブロックが周辺に散乱した。

(a) 被災前

(b) 被災後

(1) 台風 9720 号の接近により海岸災害が発生した神奈川県西湘海岸を対象に、現地調査を実施した。その結果、小田原市国府津海岸や真鶴港では異常な越波が発生し、また御幸ヶ浜では 30 トンの被覆ブロックで構成された大規模突堤が半壊するような規模の大きな災害が発生したことが明らかとなった。

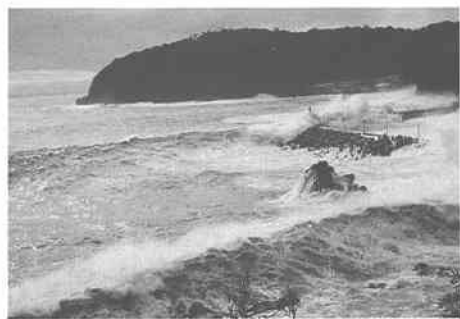
写真-3 真鶴港防波堤の越波状況 (9月19日8時頃)

つぎに、西湘海岸より南西に位置する真鶴町真鶴港における越波及び被災状況を示す。写真-3 は、19 日午前 8 時頃の真鶴港防波堤周辺を示したものであり、写真手前側にある北防波堤先端の灯台(T.P.+12.6 m)程度の高さで来襲する高波浪の状況が確認できる。真鶴港の港口はほぼ東南東を向いており、波はこの方向から入射したと言える。写真-4 は、真鶴港南側防波堤前面に設置され

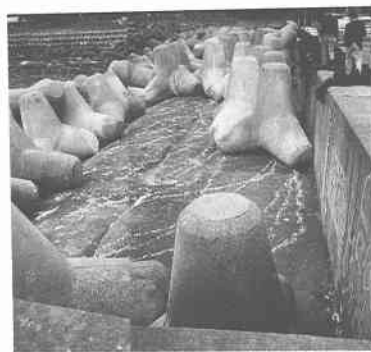
写真-4 南防波堤消波ブロック移動、散乱状況

ていた16t型消波ブロックの移動、散乱状況である。消波ブロック下の基礎工部分には、消波ブロックが東から西へ移動し、さらに防波堤基部(南側)方向に動いたと推測される痕跡が見られる。真鶴港周辺では、19日午前7時～8時に、T.P.+5mの堤防を越える激しい越波が生じ、堤防直後の道路交通と背後家屋に影響を与えると同時に、海岸堤防前面に設置されていた5.4t型の消波ブロックが堤防天端を乗り越えて道路に打ち上げられる被害が発生した。以上の写真は、真鶴港に対して大規模な平均水位上昇を伴った高波浪が東～東南東より来襲していたことを示している。
