# 風波による琵琶湖旧河口デルタの変形とバリアー形成の現地実測

西 嶋 照 毅\*・宇 多 高 明\*\*・富 士 川 洋 一\*\*\*・中 辻 崇 浩\*\*\*\*

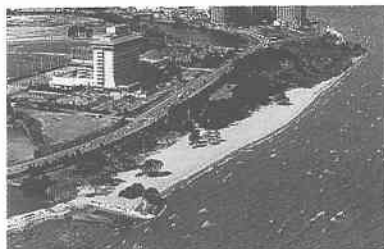
写真-1 守山なぎさ公園の湖浜の状況

写真-1には養浜により拡張された守山なぎさ公園の湖浜の状況を示す。養浜前、湖岸侵食により写真中央の3本の松の根元を通して沿岸方向に現況汀線と平行な線まで汀線が後退し、突堤の右隣りの木が湖内に孤立した

(宇多ほか, 1994b)。こうした状況を改善するために養浜が行われた。なぎさ公園の東端には写真に示すように長さ40mの突堤が設置されており、これにより沿岸方向への土砂流出が防がれている。

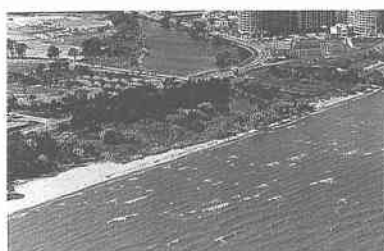
写真-2 守山なぎさ公園西部の状況 (1)

写真-2は、なぎさ公園の西部、すなわち写真-1の右上部分の湖岸状況である。写真中央に見えるのが旧野洲川南流である。旧南流は水門を残すのみとなっている。写真-2に示すようにバリアーは左側のなぎさ公園の汀線より連続かつ直線的に延びている。

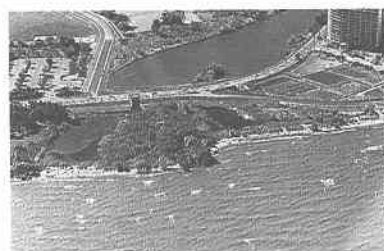
写真-3 守山なぎさ公園西部の状況 (2)

写真-3は写真-2の左端区域を拡大したものである。左(東)、右(西)2箇所にバリアーによって閉じ込められた水域がある。バリアーの内側の閉鎖性水域では水生植物の生育が盛んであるのに対して、その外縁部をつなぐ汀線に沿って砂が堆積している。右側のバリアーでは汀線がフック状に後退している。そして汀線が後退を始める位置には柳の木がある。写真-4は、1994年10月24日に撮影した柳の木の下手側のフック状湖浜 (No.4付近)の状況である。No.4よりNo.5方向を望むと、密生した柳がヘッドランド効果 (宇多ほか, 1994b)を発揮し

宇多ほか (1994 a) は、バリアーの形成に関する移動床模型実験を行い、沿岸漂砂により運ばれた砂が堆積してバリアーが形成されるには、砂の堆積空間が浅い海域であって、その浅海域の水深と換算沖波波高との比がほぼ 1.3 以下である必要があることを示した。また、バリアーの幅は換算沖波波高の約 20 倍であるとした。ここで、なぎさ公園の東西で観察されたバリアーについて検討してみる。写真-3 に示したバリアーを西 (写真中、右) 側よりバリアー①、②、そしてなぎさ公園東端の突堤東側のバリアーを③とする。バリアーの形成域の B.S.L. 基準での水深は図-4 より読みとれる。また、バリアーの幅はバリアー①、③については図-4 より、またバリアー②については空中写真から読みとれる。水深と幅をまとめると表-1 となる。さらに、なぎさ公園は図-1 に示すように北東方向のフェッチが長いので、彦根気象台の気象データのうち北東風の季節別出現頻度を調べると、春または秋に出現率が高い。そこで、これらの期間の代表風速として風速 10 m/s を設定して波浪推算を行うと、代表波高として 0.41 m が得られる。また、秋・春の琵琶湖水位は平均的に B.S.L. -0.5 m にあるから、これらの値より波高水深比を計算すると表-1 となる。これによれば、いずれの場合もその形成水深と換算沖波波高との比は 1.3 以下の条件をほぼ満足している。また、バリアーの幅と換算沖波波高の比はほぼ 25 程度であり仮定はほぼよいものと確認できる。

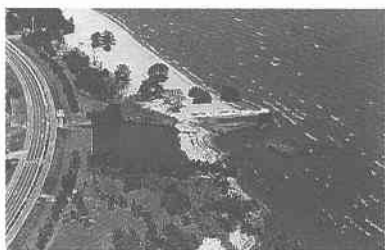
写真-5 砂防突堤の東側隣接部の状況

写真-5 は、守山なぎさ公園の東端部を区切る防砂突堤の東側隣接部の状況である。突堤のすぐ東側には守山新川の旧河口がある。ここも水門を残して塞がれた。旧河口には沿岸方向に白いバリアーが伸び、河口は完全に閉塞している。また、なぎさ公園東端の突堤（天端高 B.S.L.+0.4 m）上にも砂が堆積し、この部分はバリアー、突堤、湖浜の区別がつかない。これは 1995 年 5 月に湖水位が B.S.L.+0.93 m まで急上昇し、かつ波が作用したため突堤を越えて沿岸方向東向きに漂砂が流出し、その一部が突堤上にまで堆積したことを示す。また、写真-5 によるとバリアーの幅は沿岸方向にほぼ一定であって、バリアー内の水域深くまで侵入せず小高い丘状に砂が堆積している。この写真はバリアーの形成土砂が明らかになぎさ公園より沿岸漂砂によって運ばれたことを示す。

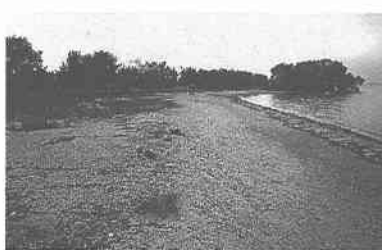
写真-7 No.14 より西側を望む

している。その状況は No.14 より西側を望んだ写真-7 にも明瞭に表れている。No.14 より西側を撮影した写真-7 と、No.4 より東側を望んだ写真-4 とはフック状砂浜の広がり方が全く逆である。このことは、両者とも柳の木のヘッドランド効果が発揮されていること、そしてそれぞれ地点で沿岸漂砂の方向が逆、すなわち河口デルタから遠ざかる方向であることを示している。
