# 高波浪時の越波による海浜地形変化

永 澤 豪\*・田 中 仁\*\*

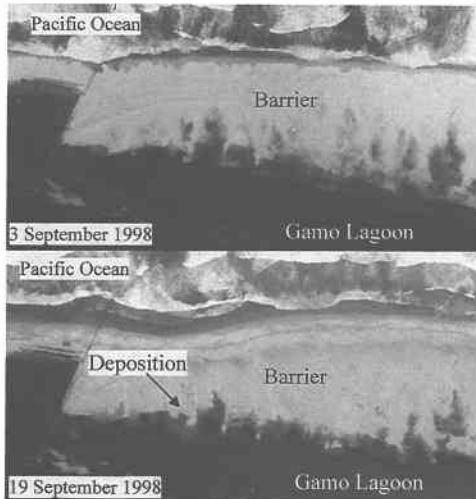
写真-1 1998年台風5号通過前後の調査海浜

下ら(1995)によれば、仙台港南防波堤の反射波による侵食とされている。そのため、仙台港南防波堤に近い干潟最奥部のバリアーの幅が小さくなっている。従って、この海浜を高波浪が襲うと、干潟の最奥部において越波が生じ、蒲生干潟内に土砂が流入・堆積するという現象が見られる。1988年から1998年までの航空写真によると、越波による干潟内及び海浜上への堆積が認められるのが9ケースあった。これらのような後背地への大規模堆積が起きると蒲生干潟の面積が減少し、干潟内の生態系に大きな影響があると思われる。次に、1998年台風5号による高波浪前後の航空写真を写真-1に示す。これを見ると、干潟最奥部に、小規模な堆積が認められる。また、海浜の植生部上にも土砂の堆積が認められる。

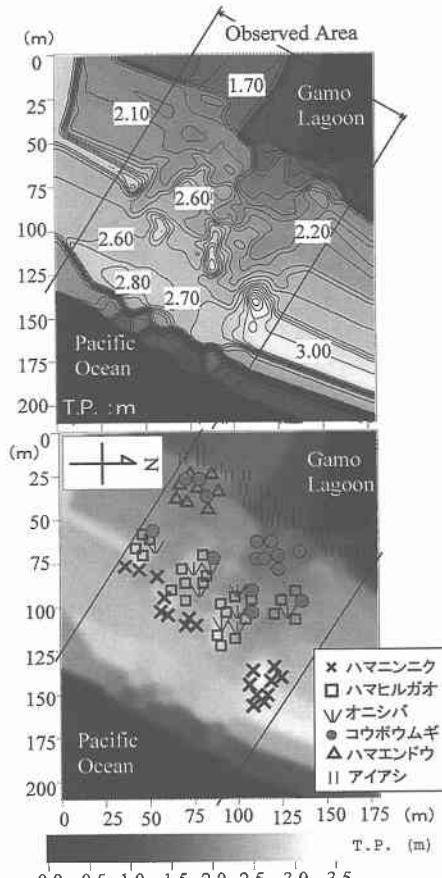
図-3 越波後の海浜地形と植生分布

越波後の海浜地形平面図及び植生分布図を図-3に示す(図-2のメッシュ部分)。海浜は海に面した前浜の勾配がきつく、中央部分で頂部を迎えて蒲生干潟の方に緩やかに下っている。また、海浜の最も高い部分には島状に高くなった部分が規則的間隔で分布しているのがわかる。このような地形は、Ritchie・Penland (1990) の分類ではDune Terraceにあたる。茂木(1971)によれば、高潮や暴浪によって後浜にカスプ地形ができる場合があり、その大きさは碎波波高、浜の傾斜、構成物質の粒径等に支配されるといわれるがその形成機構は明らかではないとある。ここで、仙台港の平均波高0.81m、周期7.9sを用いて武田・砂村(1982)の式からカスプ間隔を求めるとき44mとなる。これは島状の隆起間隔の実測値(約40m)にオーダー的に一致する。また島状の隆起部分には、汀線に近い順にハマニンニク、ハマヒルガオの植物群落が多く分布しており、干潟の水際にはアイアシ等が分布している。海浜前面にハマニンニクが分布していることは、加藤・佐藤(1998)の調査においても報告されている。これらから、島状隆起の成因の一つとしてカスプが考えられ、植生によりそれが安定化したと推察できる。しかし、その形成機構が明らかでないため、推測の域を出ない。また、植生は海浜上を越波した波が流れる際にその侵食を防ぐ役割を果たしたと考えられる。

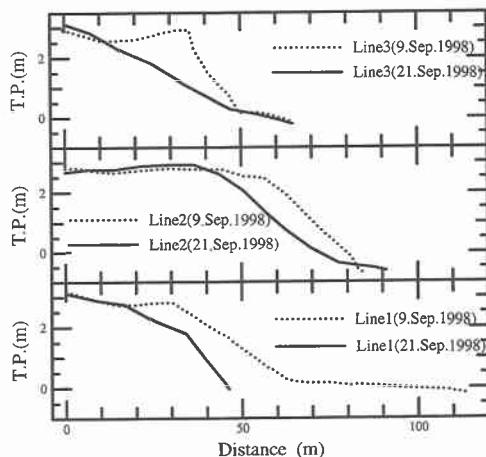
図-4 高波浪後の海浜の縦断形状変化

次に、1998年台風5号通過前後の海浜の縦断形状変化を図-4に示す。ここでは、海浜に直角に設置した測線を3本示す(図-2、Line 1, 2, 3)。3測線とも大きく侵食

されて汀線が後退している。特にLine 1では汀線が20m以上後退した。侵食された砂は、一部は岸沖方向に運搬され、また一部は越波によって運ばれて干潟内に堆積

したと考えられる。越波は海浜上にも砂を堆積させたと考えられるが、Line 2 と Line 3 には 10~20 cm の堆積が見られるものの、パリアー頂部は約 3 m であり変わりがない。また、砂州上の植生の最前線部は、侵食が止まり台風前後で縦断形状に変化がない部分であった。

但し、前浜の勾配及び斜面勾配を 0.1 の一様勾配とした。その結果を図-5 に示す。これをみると、図-4 に示したパリアー高さの頂部(約 3 m)を越える遷上高さが約 1 日間続いている。図示した遷上高さは有義波を用いた結果であり、最大波高が来た場合には 8 m にも達すると計算された。

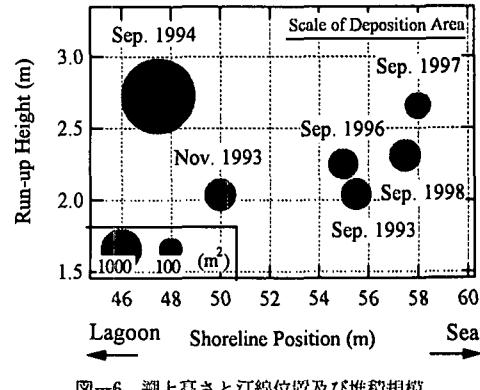
図-6 遷上高さと汀線位置及び堆積規模

過去 10 年間の遷上高さについて算定してみると、たとえ遷上高さが大きくても、航空写真には干潟内への堆積が見られないものがある。このような場合は、越波はしたもの、干潟までは届かなかった場合と考えられる。そこで、1993 年から 1998 年までの航空写真から干潟内に堆積が確認できる場合の遷上高さと越波が最も激しい測線 3 (図-2 参照) の基準点から汀線までの距離、及び航空写真から得た堆積規模の関係を図-6 に表した。ここで、汀線位置は、パリアー幅の大きさを表している。1997 年 9 月、1998 年 9 月のケースでは遷上高さが大きいにも関わらず、パリアー幅が大きいために堆積規模が小さい。それに対して、1993 年 11 月、1994 年 9 月のケースでは遷上高さが 1997、1998 年のケースと同等以下であるが、パリアー幅が小さいために堆積規模が大きくなっている。これから、干潟への堆積規模は、パリアー幅に依存しているといえる。
