駿河海岸における台風来襲時の波浪特性と越波実態

佐藤慎司*・河野龍男**・諸田勇**
桜庭雅明***・加藤俊夫****

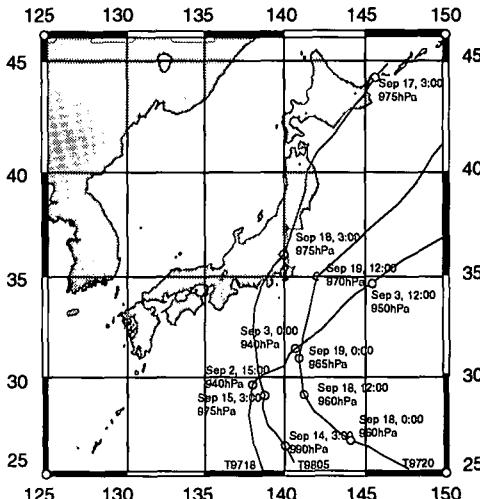
図-1 台風 9718 号、9720 号、9805 号の経路と中心気圧

駿河海岸に越波浸水被害が生じたときの台風経路（台風 9718 号、9720 号および台風 9805 号）を図-1 に示す。図に示すように、台風 9720 号は 1997(平成 9)年 9 月 18 日午後 9 時に八丈島の南南東 330 km を中心気圧 965 hPa と大型で強い勢力を保ちながら通過した。本州に最も近づいたのは、9 月 19 日の午前 9 時（銚子市の南東約 230 km 付近）である。同時刻の中心気圧は 970 hPa であり、その後、房総半島沖を北東に進んでいった。台風 9805 号は、1998(平成 10)年 9 月 15 日に太平洋岸に接近、9 月 16 日午前 2 時に御前崎に上陸、その後急速に速度を上げて関東、東北地方を通過した。中心気圧は 9 月 16 日午前 3 時で 975 hPa である。なお、図中には 9720 号の前に来襲した 9718 号の経路も示してある。

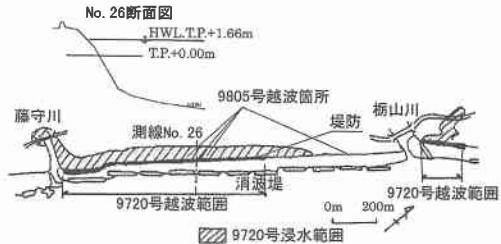
図-2 台風来襲による越波浸水範囲

台風 9720 の来襲によって生じた越波浸水被害は、1997(平成 9)年 9 月 19 日午前 7 時頃をピークとして発生した。浸水範囲は、図-2 に示すように藤守川左岸 1 km の範囲と柄山川左岸 200 m の範囲となっている。また、台風 9805 号の来襲による越波は 1998(平成 10)年 9 月 16 日午前 10 時頃をピークとして測線 No. 26 付近で生じている。図-2 に示すように、越波の範囲は台風 9720 号で非常に広範囲なものとなっており、台風 9805 号では比較的狭い区間となっている。

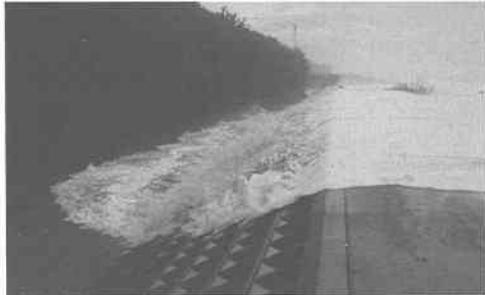
(a) 測線 No. 26 付近より望む

台風 9720 号で発生したときの越波状況を写真-1 に示す。(a) は測線 No. 26 付近での越波状況、(b) は藤守川河口付近で波が遡上している様子を示したものである。(a) の写真から越波の状況は一定のフロント形状を保っていることが確認され、また越波範囲はある一定の区間で任意に発生していることがわかる。台風 9805 号での越波状況を写真-2 に示す。この状況から、越波の様子は台風 9720 号に比較して堤防天端をわずかに通過する程度のものであることが確認できる。また、現地の聞き取り調査結果では、台風 9720 号の越波状況は、13 波に 1 波程度の周期性を持って堤防天端を越えていることが報

写真-1 台風 9720 号による越波浸水被害状況

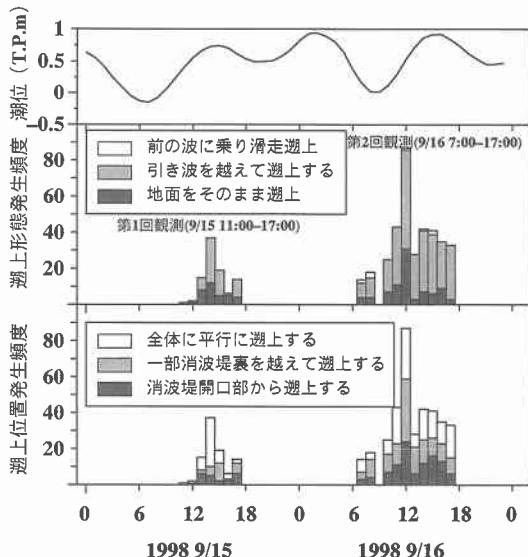
図-4 台風 9805 号来襲時における遡上波の分類

(1)～(3)の方法で観測したものを頻度で示したもののが図-4のようになる。なお、上図は観測期間中の焼津港における潮位、中図は週上の形態について分類した頻度であり、下図は平面的な週上形態を分類した頻度を示している。消波堤を越える波が来襲する回数が20分間で100波程度であるのに対して、堤防直前まで波が週上するものは最大で80波程度となっている。頻度と潮位を対比すると、観測を行っている期間の潮位は低く、越波を誘発するには外力が比較的少ないことが確認できる。また、9月15日から16日の期間において来襲した波浪の影響によって消波堤背後の地形変化が生じて堤防天端付近まで砂が摺りついている結果が得られている。この結果によって16日の週上波が大きくなっていることが確認できる。週上の形態は以前の週上波が引き波に変わることで新たに週上波が乗りかかる傾向が多い。なお、平面的な週上波の分類を見ると全体的に平行に波が週上するパターンが最も多いが、消波堤の沈下の影響や開口部の平面的な形式を考えると、週上の大きさは平面的に若干の違いがあることが確認されている。この観測結果

より、現地での遡上波は消波堤を介して波が遡上して地形変化を起こし、その影響によって地形が平坦化するため、越波に対する外力が増大する可能性があることが示された。

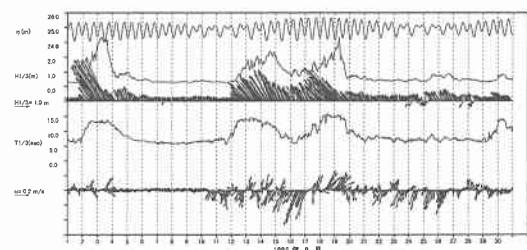
図-5 大井川左岸(水深 25 m)における観測データ

台風来襲時における現地での外力特性を明らかにするために、台風 9720 号来襲時の観測諸量を解析した。観測地点は大井川左岸の水深 25 m 地点である。台風 9720 号が来襲した 1997(平成 9) 年 9 月の観測諸量の経時変化を図-5 に示す。また、台風来襲時の特性を比較するために、台風 9718 号来襲時の観測諸量についても検討した。

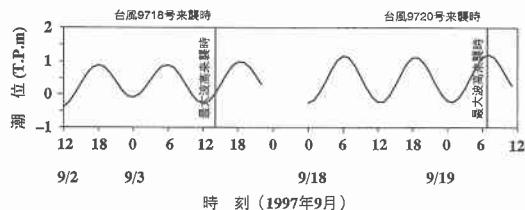
図-6 清水港検潮所における潮位変動

清水港の検潮所で得られる潮位をもとに、台風 9718 号および台風 9720 号来襲時における潮位の比較を行った。図-6 は、それぞれの台風来襲時における波高の最大値は 9 月 3 日 14 時頃であり、そのときの潮位は T.P.+0.01 m

であり、ほぼ干潮位である。また、台風 9720 号は 9 月 19 日 7 時頃に波高が最大となり、そのときの潮位は T.P.+1.21 m でありほぼ満潮位である。このことから確認できるように、台風 9720 号で越波浸水被害が生じたときの潮位は高く、越波を誘発しやすい状況であったことが確認された。

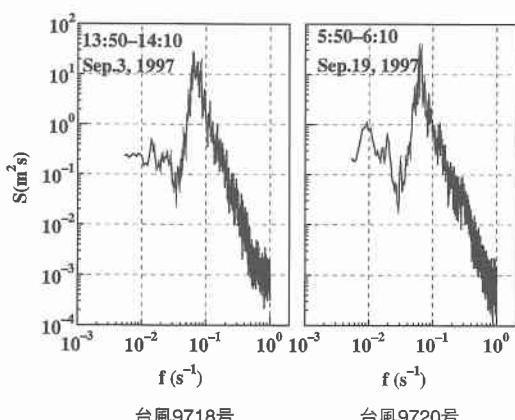
図-7 台風来襲時の周波数スペクトル

次に、波浪特性を明らかにすることを目的として、波浪特性の時系列と波群に関するパラメータの整理を行った。用いた波浪データは大井川左岸の沖で水深 25 m の St. 1 地点において超音波・水圧併用型の波高計により取得されたものである。図-7 に台風 9718 号および 9720 号の波浪ピーク時における周波数スペクトルを示す。また、図-8 に台風来襲時の観測データおよび波群パラメータを示す。図-8 に示す値は上から順に最大波周期 T_{\max} 、有義波周期 $T_{1/3}$ 、最大波高 H_{\max} 、有義波高 $H_{1/3}$ であり、観測諸量は超音波式記録の波高計で毎正時を中心とした前後 10 分の間隔から算定したものである。また、波群パラメータに関しては、波群特性を示すパラメータである波群係数 GF (Funke and Mansard, 1979)、隣り合う波の相関係数 γ_{HH} 、スペクトル形状を表すパラメータである合田の尖鋭度パラメータ Q_B (合田ら, 1974) を算定した。また、長周期波成分の定量的検討を行うため

に、図-7の結果から $f_c=1/30$ 度程がピークであることが確認できるため、周期 30 秒以上の成分を数値フィルターより抽出して、長周期波の水位 $(\eta_L)_{rms}$ の算定も行った。

図-8 から確認できるように、台風 9720 号の波浪は台風 9718 号と比較して、波高は小さいが周期は約 2 秒程度長い。台風 9720 号の波群性としては GF が平均的に台風 9718 号より高く、 γ_{HH} は概ね差異は認められない。図-7 よりそれぞれの台風を比較すると、台風 9720 号のスペクトル波形が台風 9718 号に比べ長周期波の周波数帯が広くピーク値が約 2 倍になっている。また、図-8 に示す尖鋭度パラメータで比較すると、台風 9720 号はピーク値が 1.8 度程になり最大の値を示している。

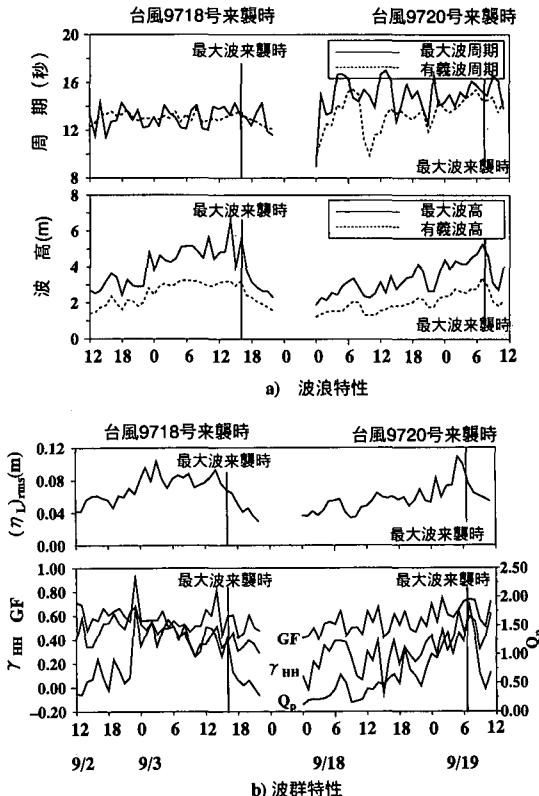
図-8 台風来襲時の観測データと波群パラメータ

長周期波の特性を比較すると、 $(\eta_L)_{rms}$ 値は台風 9720 号は越波浸水被害が生じた 9 月 19 日の午前 7 時頃に極めて大きな振幅の長周期波が発達していることがわかる。

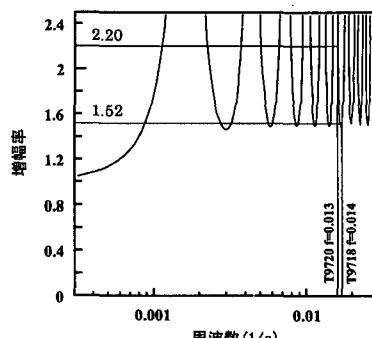
図-9 汀線近傍における周波数と増幅率の関係

式 (1)、(2) を利用して St. 1 の長周期波の振幅から汀線付近における振幅を推定した。汀線近傍での増幅率 (汀線での振幅/St. 1 の振幅) は図-9 に示すとおりである。図中に台風 9718 号および台風 9720 号における長周期波の有義波周期とそのときの増幅率を示した。長周期波の有義波周期は、観測された波形から数値フィルターによって周期 30 秒以上の波形を抽出して、ゼロアップクロス法によって求めた。台風 9720 号の増幅率はこの結果より 2.20 となり、台風 9718 号の増幅率である 1.52 に比較して大きな値となっている。
