台風 9918 号による不知火町松合地区高潮氾濫の災害特性と  
その数値解析

山田文彦\*・滝川 清\*\*・永野良祐\*\*\*

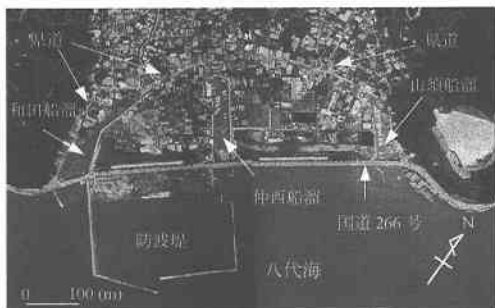
写真一1 松合地区

写真-1 に示すように、松合地区は東・北・西の三方を丘陵に囲まれ、南は八代海に面した鍋型の地形を有しており、海岸線に沿って国道 266 号との兼用施設である海岸堤防 (T.P.+4.8 m) がある。同地区には 3 箇所の船溜があり、その護岸天端高は T.P.+3.2 m である。また、それぞれの船溜の入口は幅 20~30 m 程度の開口部で八代海と通じているが、水門は設置されていない。今回の高潮氾濫災害で大きな被害を受けたのは、県道と国道に囲まれた半円状の地区である。ここは安政元年(1854 年)の山須地区の大火(141 戸全焼)で家屋を失った人々を移転居住させる目的で安政 2 年に造成された場所であり、現在の県道がほぼ当時の海岸線に相当する。また、この地区は満潮時 (H.W.L.=T.P.+1.84 m) に海面下となる低平地 (T.P.+1.0 m 程度) が多い。

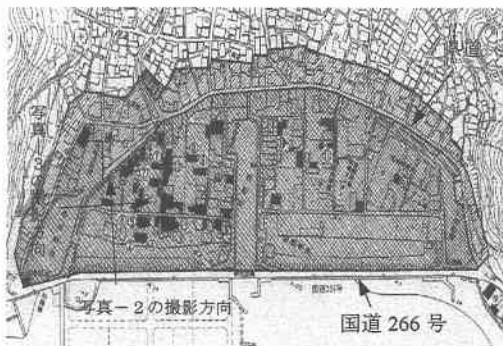
図一1 浸水状況調査図（熊本県漁港課）  
（図中の黒い四角印は倒壊家屋を表す）

により測定した。大潮であった9月24日の満潮時刻は午前8時頃であったが、聞き取り調査によると、午前5時30分ごろ開口部より進入してきた海水が船溜の護岸天端を越水し、堤内地に流入した。堤内では平屋の天井付近まで一気に(約5～10分程度)に冠水し、さらに、約30分でほぼ国道と県道に囲まれた地区が床上・床下浸水した(図-1の斜線部分)。

図-1中の黒い四角印は、今回の災害による倒壊家屋を表しているが、その場所は流体力が $2.5\times 10^3\text{N/m}$ を越える場所とほぼ一致する事が図-7との比較よりわかる。よって、流体力が流失率や死亡リスクと高い相関を示すことが数値的にも確認できた。

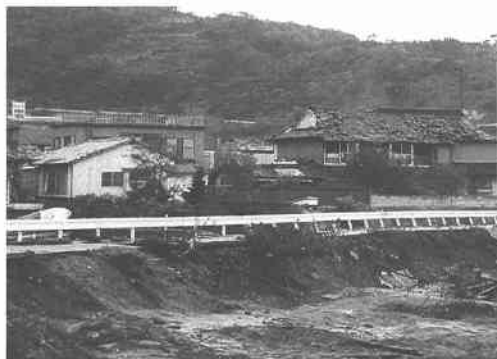
写真-2 和田船溜背後の越水による法面洗掘状況

写真-2 は和田船溜の護岸堤防裏法面を撮影したもので、海水の越水によって激しく洗屈された痕跡が示されており、このような裏法面の洗屈は他の船溜周辺でも確認された。また、国道側の堤防の一部（山須船溜開口部付近）でも越水の痕跡が確認できたが、洗屈規模は船溜

周辺に比べると小規模であった。よって、聞き取り調査と同様に痕跡調査からも、海水の堤内地への進入は国道堤防ではなく、3つの船溜の護岸堤防を越水したことが支配的であることを確認した。

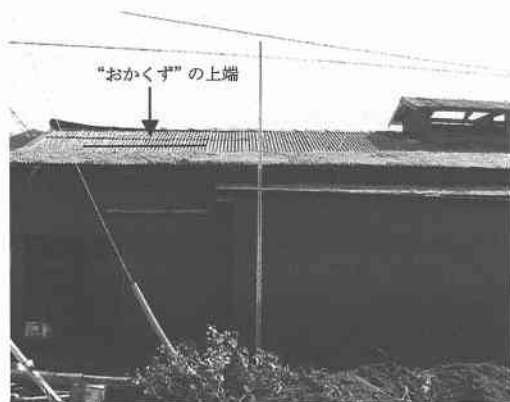
写真-3 浸水痕跡高の調査状況

写真-3は家屋に残る浸水痕跡の一例であり、ここでは屋根に残った“おかくず”を示している。浸水高さの痕跡調査では、このような痕跡を手がかりに1999年9月28日～10月1日に掛けて水準測量を行った。その結果、松合地区の痕跡高はT.P.+4.1～4.5mであり、熊本県河川課が対岸の砂川、氷川などで行った調査結果(T.P.+4.1～4.2m)とほぼ一致することがわかった。なお、八代海湾奥では潮位等の海象観測所が存在しないため、今回の高潮の詳細なメカニズムについては数値解析を行う必要があるが、松合地区での最大湛水位(T.P.+4.5m)は今回の高潮の最大潮位に相当するものと考えられる。
