# 虹ヶ浜海岸における台風第 9918 号による高潮災害

柳 嶋 慎 一\*      ・加 藤 一 正\*\*      ・藤 江 耕 二\*\*\* ・岩 渕 哲 治\*\*\*\*  
猿 田 光 隆\*\*\*\*\* ・平 戸 誠 一 郎\*\*\*\*\* ・堀 謙 吾\*\*\*\*\*

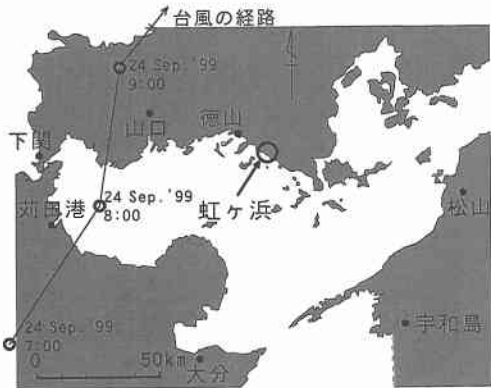
図-1 調査位置および台風経路

台風第 9918 号の 1 時間毎の中心位置を図-1 中に示してある。虹ヶ浜に最も台風が接近したのは、9 月 24 日 8 時～9 時の間で、台風は虹ヶ浜の西 58 km の山口宇部空港付近に再上陸し、その後北上し 9 時 30 分頃には日本海に抜けている。虹ヶ浜の西 14 km にある徳山港において、風速は台風が最接近した 8 時 30 分頃に 20 m/s で極大になり、その後急激に減少し、10 時には 10 m/s 以下になった。風向は E 方向から S, W 方向に変わり、最も風の強かった時間帯は SSE 方向であった。徳山における気圧は、8 時 30 分に 973 hPa であった。

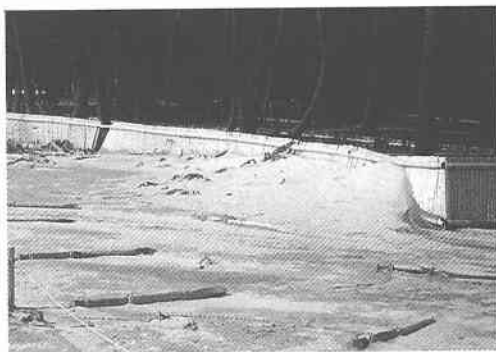
写真一1 防風垣前面の砂の堆積 (1999 年 9 月 24 日)

測線 12 では新しい竹製の防風垣が倒壊せずに残り, その海側に砂がトラップされている (写真一1)。防風垣内に砂の堆積はほとんど認められず, また海水だけの越流を示すような洗堀も見あたらなかった。防風垣内の松の幼木は倒れておらず, その後も枯れもしなかった。

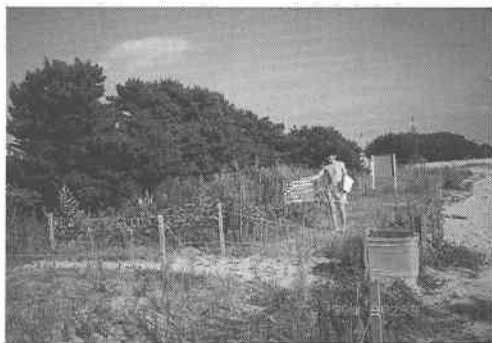
写真-2 台風来襲前の後浜天端（1999年8月）

写真一2は, 台風来襲前の 8 月に測線 4 付近を撮影したものである。後浜は嵩上げの結果凸状の形になっている。そこで, 後浜天端を維持するため, ハマゴウ, コウボウムギを植え付け, 植栽試験実施中であった。写真の範囲は 1996 年 7 月に植栽された。人が立っている付近は

砂の中に保水材を試験的に入れた範囲で、ハマゴウに加え雑草が繁茂している。一方、その手前の保水材を入れなかった範囲は、地表面に僅かに草が生えている程度で、砂が見えている。

通常、草丈が大きいくほど地中の根はしっかりと張り、写真-2に示すとおり枝葉も密になっている。従って、繁茂した植物には根による侵食防止効果と、枝葉による越流抑制効果を期待できることが分かる。

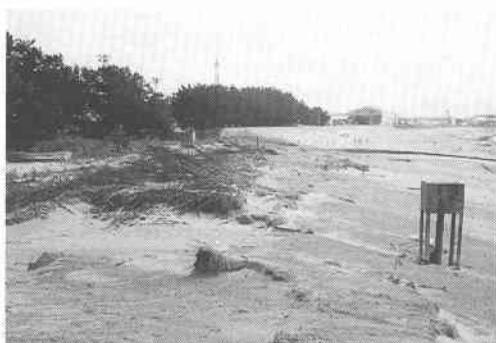
写真-3 台風通過直後の後浜天端（1999年9月24日）

写真-3は、台風通過直後の24日午後、写真-2と同様の範囲を撮影したものである（図-8で位置を参照）。天端付近の植物は海水の越流によって陸側になぎ倒されてはいるけれど存在し、後浜も護られている。ところが、写真手前側の後浜は、侵食され天端高が低下している。つまり、この2枚の写真から植物が繁茂していた部分の後浜は侵食され難く、植物がほとんど無い場所の後浜は越流により侵食され易いことが分かる。
