# 漁港改修と沿岸の藻場保全の調整に関する一考察

——鎌倉市腰越漁港の例——

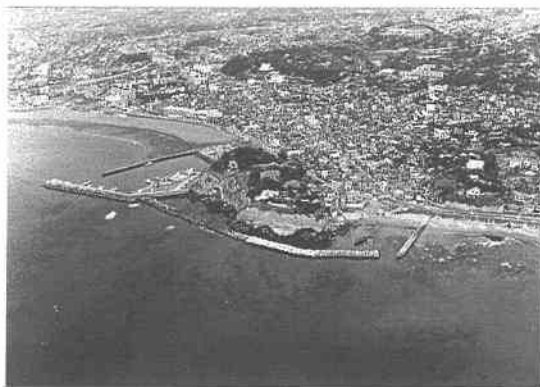
写真-1 小動岬と腰越漁港

1993 年撮影の小動岬と腰越漁港の空中写真を写真-1 に示す。小動岬の周辺は海食崖で囲まれ、岬を波食から守るため岬の沖には海岸線とほぼ平行な連続離岸堤が設置されている。小動岬の海食崖の下部には崩落土砂があることから、海食崖はかなり激しい侵食作用を受けてきたことが分かる。

腰越漁港は小動岬の西側に立地する。漁港の南面には護岸と防波堤が延び、また漁港に隣接して流入する神戸川との境界には漁港内への土砂流入を防止するための長さ 180 m の防砂突堤が延びている。防砂突堤西側に広がるならかな砂浜が片瀬東浜である。離岸堤沖の海底には黒々とした露岩が沖方向に広がり魚介類の良好な漁場になっている。片瀬東浜では前浜が広いのに対し、七里ヶ浜では直立護岸前面の前浜は狭い。七里ヶ浜は、露岩域とその間の砂浜が交互に現れる海底地形であることが分かっている(宇多ら, 1998)。この点は、完全に砂浜で覆われた片瀬東浜と大きく異なる点である。

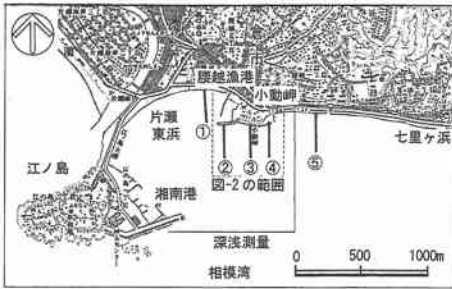
図-1 調査位置図(海底状況調査)

まず、調査区域の海底地形を明らかにするために、図-1 に示すように漁港周辺海域の深浅測量を 1998 年 3 月に実施した。次に、ペルトトランセクト方式による海底状況調査と底質サンプリングを行った。小動岬の沖に測線②, ③, ④を、また岩礁(泥岩)と砂浜との生物相の相違を調べるために、片瀬東浜に測線①を、七里ヶ浜に測線⑤を配置した(測線長 300 m)。

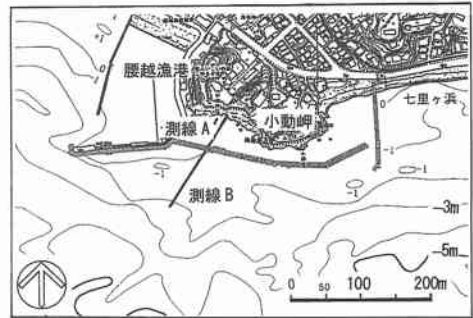
図-2 調査位置図(付着生物調査)

付着生物調査は、図-2 に示すように離岸堤の内側、外側にそれぞれ測線 A, B を設定して行った。海底状況調査と付着生物調査は 2 回実施した。藻場の繁茂する春期における生態系調査は 1999 年 3 月に、藻場の衰退期であり動物・魚類が活発な夏期における生態系調査は 1999 年 9 月に行った。
