# バリ島 Nusa Dua 海岸における リーフギャップ周辺の波・流れの観測

大 中 晋\* ・ 宇 多 高 明\*\* ・ 大 貫 輝 雄\*\*\*  
遠 藤 秀 文\*\*\* ・ 芹 沢 真 澄\*\*\*\* ・ 三 波 俊 郎\*\*\*\*\*

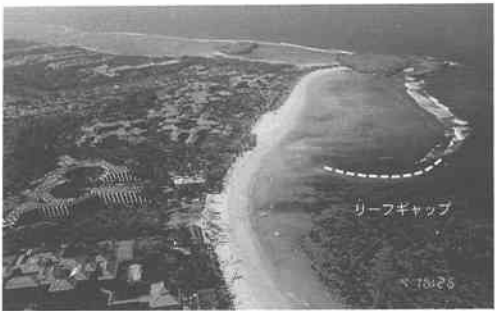
写真-1 Nusa Dua 海岸南側の状況

1.2 km 地点に、それぞれリーフギャップが存在することである。また写真-1 に示すように、2つの島の南側では十分な浜幅をもつ砂浜が存在するのに対し、北側では現在深刻な侵食状況にあり、その防止対策として、いくつかの海岸構造物が建設されている(写真-2)。図-2は、北側リーフギャップ周辺における海岸構造物建設の経緯を示したものである(Syamsudin, 1993)。当海岸では、1980年代からリゾート開発に伴うホテルの建設が始まり、それとともに、汀線部での侵食が始まった。当初、Nusa Kecil 北側部で侵食が生じたため、1985年に突堤(J1)が建設された。しかしその後、今度は J1 突堤北側で侵食が始まった。このため、約 15 万  $m^3$  におよぶ養浜を行ったが、その後も侵食は止まらなかったため、1986年にリーフ上に4基の離岸堤が建設された。さらに1988年にはリーフギャップからの砂の流出防止を目的としたU字型突堤、さらに南側の100 m間で直立護岸が建設された。このような対策にもかかわらず、海岸状況はさらに悪化し、現在護岸前面では現在まったく前浜が存在せず、背後のホテルの観光客は、わずかに存在するU字型突堤～J3突堤間の浜辺で、日光浴やシュノーケリング等のマリッジングを行っている状況である。

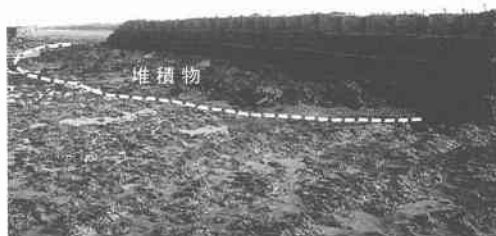
写真-3 離岸堤沖側のサンゴ塊堆状状況

当海岸では、既設構造物に対する沿岸方向汀線変化より、南東からの入射波による北向きの漂砂移動が見られる。また、リーフ海岸が通常の砂浜海岸と大きく異なる点は、漂砂の供給源として、このような沿岸漂砂による領域内への流入とともに、リーフエッジでの碎波に伴う岸向漂砂による流入が卓越することである(宇多ら1990)。このことは、浜を構成する底質組成として、サンゴ塊や貝殻類とともに、リーフエッジ付近の海藻類に付着している新鮮な有孔虫成分が多数含まれていることから立証される。写真-3は、離岸堤沖側の様子を示したものであるが、沖側から運ばれてきたと思われるサンゴ塊が、離岸堤により阻止され、離岸堤前面側に堆積している様子が分かる。また写真-4はリーフギャップ周辺の斜め空中写真を示したものであるが、離岸堤端部から岸側に帯状に堆積物が伸びている様子が示されている。これは波の作用により剝離した離岸堤構成材が、岸側に移動している様子を示している。なお帯状の模様は、リーフギャップに近いほど波の作用が強いため顕著となっている。以上より、離岸堤をリーフ上に広範囲に設置することは、汀線付近の砂の主要な供給源と考えられるリーフエッジから岸向きへの底質移動を妨げ、汀線への砂の供給を低下させる恐れがあることがわかった。
