# 海底掘削穴岸側での急激な土砂堆積と砂嘴の大変形の機構

宇多高明\*   ・清野聡子\*\*   ・釘宮浩三\*\*\*  
芹沢真澄\*\*\*\*・古池 鋼\*\*\*\*\*・三波俊郎\*\*\*\*\*

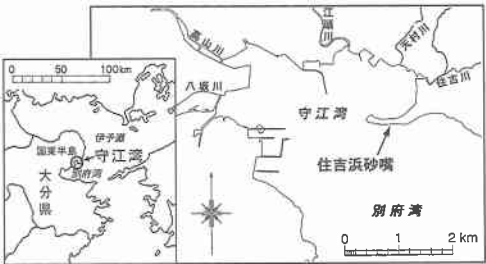
図-1 大分県守江湾の住吉浜砂嘴の位置

別府湾北部に位置する守江湾湾口には、長さ約 1.2 km の住吉浜砂嘴が西向きに伸びている (図-1)。この砂嘴は、その東側に位置する奈多海岸などから供給された土砂が沿岸漂砂によって運ばれ、守江湾の湾口を塞ぐようにして堆積して形成されたものであるが、最近、砂嘴形成の主要因である沿岸漂砂移動のみでは説明できない現象によって砂嘴中央部での急速な土砂堆積が発見された。すなわち浅海に大量の砂の塊が出現し、それが塊をしながら砂嘴の先端方向へと移動したのである。その後この砂の塊は砂嘴先端部へ漂着するとともに砂嘴自体も大きな変形を遂げた。この現象は非常に珍しく科学的に興味がある。このことから、本研究ではまず数回の現地踏査と空中写真撮影をもとに現象の実態を明らかにする。次にこのような砂の塊の出現は、波によるサンゴ洲島や河口砂州の形成と非常に類似した現象として説明可能なことを宇多ら (1992) によるサンゴ洲島の形成機構に関する研究結果をもとに示す。さらに掘削穴の有無の条件下で砂嘴周辺の波浪場と海浜流場を計算し、掘削穴の存在によって沿岸流が加速され、砂嘴の大変形が生じたことを明らかにする。一般に、汀線近傍での海底掘削穴の形成は、そこへの土砂の落ち込みが問題とされることが多いが、本研究はこれと逆の現象が起こり得ることを実証的に示す。

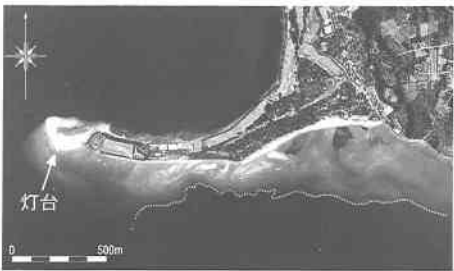
写真-1 住吉浜砂嘴の空中写真 (1996 年 7 月 18 日撮影)

る。干潮時のため浅海域の海底地形が明瞭に判読される。砂嘴の大部分は護岸で囲まれているが、砂嘴先端には釣り針状の砂州が延びている。砂州先端部は灯台に接し、釣り針状の砂州の中央部には低地が入り込んでいる。砂嘴の南岸では護岸線が「く」の字形に折れているが、その東側には砂浜が延びている。また、砂嘴南岸沖に見える破線で囲んだ黒々とした区域は海底掘削穴であるが、

この深みを取り巻くように5列の砂州が形成されている。掘削穴は沿岸方向に延びているが、護岸線の屈曲点から東側でも深みの岸側に2列の砂州が発達している。しかしそれより東側の掘削穴から離れた浅い海域では砂州は見られない。これらの砂州はいずれも干潮時に水面上に出るほどの高さを有することが特徴である。砂州が掘削穴の岸側の縁を囲むように発達していることは、波の作用によって急勾配の海底斜面から砂がうち上げられて砂州が形成された可能性を強く示唆する。

写真-2は1998年8月における住吉浜の空中写真である。砂嘴先端部にあるグラウンドの横に、かなり規模の大きなほぼ半円形の砂州が新たに形成された。写真-1と比較すれば、この半円形状の砂の堆積は1996年7月には全く存在していないから、この時までには新しく形成されたことが明らかである。これと対照的に写真-1では海底掘削穴の岸側の縁に沿って存在した砂州が写真-2では消失している。両者の対応を考えれば、写真-2で新たに形成された半円形状の砂の堆積は、護岸線の屈曲部付近に形成されていた砂州の砂が西向きに運ばれて堆積したと推定できる。さらに住吉浜砂嘴の先端は写真-1、2の比較により、この期間で大きく西向きに伸びたことから、この間西向きの沿岸漂砂が発達していたことは間違いなく、写真-2に示した半円形状の砂の堆積は砂嘴先端部の砂が東向きに運ばれ堆積したものではないと判断できる。

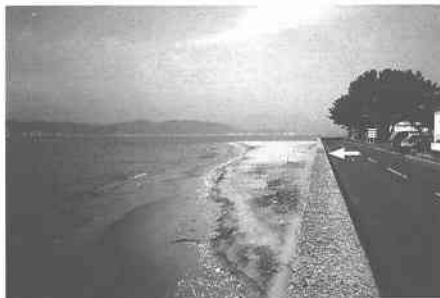
写真-3 砂州の東端から西向きに砂浜を望む (1998年3月26日撮影)

写真-2は1998年8月に撮影したものであって、この時点の砂州は半円形であった。しかし、この砂州は小砂嘴として形成された後、その先端が護岸に接続して半円形となったことが以下の実測によって示される。空中写真撮影に先立つ3月26日砂州の現地状況を調べた。写真-3は先端部を取り巻く海岸護岸上から砂州の上手側を西向きに撮影したものである。護岸下部に三角形に砂浜が広がっている。この地区での沿岸漂砂の卓越方向は写真の手前から前方である。したがって写真-3は沿岸漂砂の上手から下手方向を見ていることになる。写真で注目されるのは、三角形の前浜の汀線付近に黒っぽい海浜材料(砂鉄分)が観察され、勾配が比較的急なことである。なぜなら、写真より手前側には前浜がなく沿岸漂砂の供給は断たれていることから、砂浜が侵食された結果前浜付近に相対的に比重の大きな砂鉄分が多く残さ

れるとともに、前浜勾配が急になりつつあることを表しているからである。写真-3に示す砂浜の汀線に沿って前方へ進み、松林のすぐ左側でやや凹状となった汀線の付近を示すのが写真-4である。ここでは明瞭な形で浜崖が形成されており、その当時集中的に侵食を受けていた。

まで伸びて接続した状況を示す。手前側は砂州がバリアー状に伸びた時に取り残された内湖である。写真-6によればこの砂州はその先端が細長い砂嘴として発達し、それがバリアー状に延びて護岸と接続したことが明らかである。しかも写真-3に示したように、手前側には前浜が存在しない場所から急に砂浜が発達し、砂の塊の漂砂上手側では侵食され、下手側では砂嘴が発達して全体として西側に移動したように見えることは、この砂州が全体的に塊として移動していることを強く示唆している。

1998年4月27日砂州の再調査を行った。3月26日撮影の現地状況写真と比較することにより1ヶ月間の砂州形状の変化を明らかにすることができる。写真-7は写真-3とほぼ同じ方向に撮影したものである。比較のために写真-3, 7において護岸上の同一地点に矢印を付けている。これらの比較によって1ヶ月で砂の堆積域が大きく西側に移動したことが分かる。また写真-8は、写真-4と比較される。この場合も写真には護岸側面にある排水溝位置を矢印で示す。写真-4ではこの矢印の前面にはまだ浜崖が形成されておらず、比較的なだらかな海岸線であったが写真-8では浜崖の形成範囲に入った。写真-9は砂嘴先端が護岸に接続した砂州の全体状

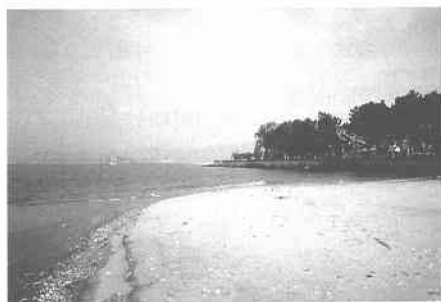
写真-5 砂州の突出部から湾曲した汀線と住吉浜の灯台を望む (1998年3月26日撮影)

この砂州はその先端部で最も突出したあと汀線が大きく湾曲し、海岸護岸の方向へと伸びる。写真-5は先端部からやや陸側を望んで撮影したものである。ここでは砂が堆積してバームが形成されるとともに汀線は全体に凸状であり、侵食域の凹状汀線とよい対照を示している。写真-6は、大きく曲がった砂州の先端部が海岸護岸に

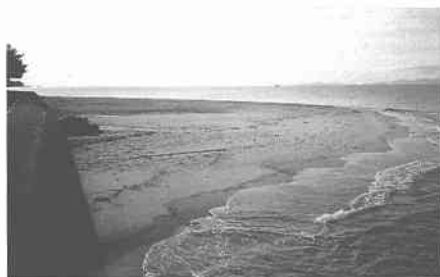
写真-9 砂州の西端部と護岸前面の捨石の関係 (1998年4月27日撮影)

況である。この段階でほぼ半円形の砂州となった。以上のように住吉浜の先端部において砂嘴として新たに形成され、護岸に接続してできた砂州は、その後波の作用で大きく西向きに移動し、住吉浜砂嘴の先端部にある砂州と一体化した。なお、1998年10月、住吉浜砂嘴先端部の前浜上の3地点で行った海浜材料の粒度分析によれば、砂の平均中央粒径は0.47 mmであった。以上の現象には2つの重要な機構が含まれている。第1は掘削穴の形成に起因する砂のうち上げ、第2はうち上げられた砂州が塊として砂嘴の先端方向へと移動する機構である。
