# 猪苗代湖・長瀬川河口周辺の湖浜地形変化

藤 田 豊\*・田 中 仁\*\*

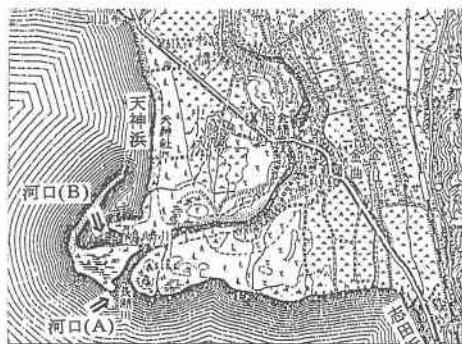
図-2 1908年(明治41年)の地形図

図一2 は 1908 年(明治 41 年)の地形図である。現河口(以下, 河口(A)と呼ぶ。)に近い位置で南下して注ぐ河口があり, さらに天神浜南端に現存しないもう一つの河口(同河口(B))が見られる。吉田(1985)が指摘するように, 明治 41 年より 20 年前の明治 21 年の磐梯山大噴火により, 河道に沿って直線状に近い河口(B)から大量の土砂が湖に流れ込んだものと推測される。この災害時に堰止め湖として形成された裏磐梯湖沼群が多く存在するが, その中でも大きい湖である桧原湖, 小野川湖, 秋元湖などは一時湛水した天然ダムが湖水の水圧に耐えられず何回か崩壊し下流に土砂を流下させている。これより, 当時かなりの土砂供給が長期間あったものと思われる。また, 猪苗代湖では冬期に西風が卓越し(図一3参照), 強度も大きく高波浪が発生する傾向がある。この波浪は河口(B)に直接入射するため, 排出された土砂の一部は河口に押し込まれ, 残りは北部へ輸送され砂嘴を形成している。これ以降の地形図, 空中写真では土砂の北上により天神浜南端に形成される砂嘴は見られない。

写真-1は1947年11月11日の空中写真である。河口(B)前面に砂の堆積箇所が見られる。また、その河口(B)は完全に閉塞されていることも確認される。図-2で見られたのと同様に、西風による高波浪のため、排出された土砂の一部が押し戻され河口(B)を塞いだものと考えられる。また、両河口にはさまれた三角州や河道内の湾曲部に位置する砂州上には植生が見られない。このことから、大規模な土砂流出が比較的近い時期に発生したものと推測される。

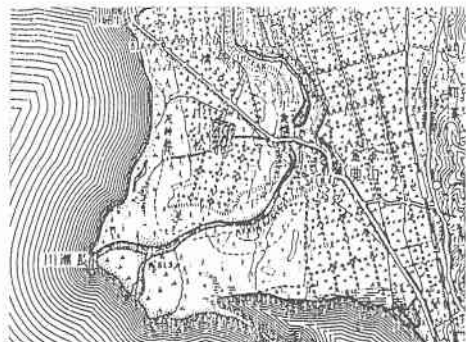
図-4 1931年(昭和6年)の地形図

図一4 は 1931 年の地形図である。この図より河口(B)

の砂嘴は消滅している。また、天神浜汀線の前進が顕著である。これは、河口(B)前面に堆積していた土砂が西風が卓越する時期に長期間に渡って天神浜南端の湖岸一帯に徐々に堆積したものと推測される。一方、河口(A)の東側には砂嘴がされている。これも冬期に卓越する西風により高波浪が発生し、これに伴って東方向への漂砂移動により形成されたものと判断される。

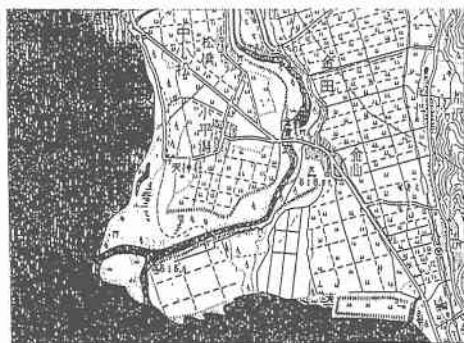
図-5 1960年(昭和35年)の地形図

図-5は1960年の地形図である。これより1947年11月11日の写真-1では河口(B)は閉塞していたが、この時期には河口(A)、(B)とも存在し機能していることがわかる。また、河口(A)の東側には小さいながらも複列の砂嘴が形成されているが、この砂嘴形状の向きから西風による波浪により形成されたものと思われる。

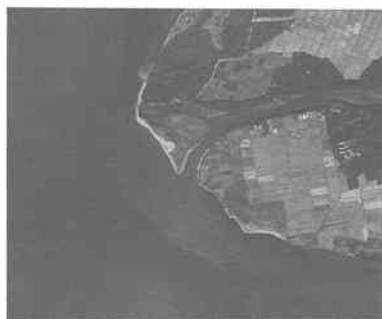
写真—3 1976年(昭和51年)10月18日の空中写真

写真-3は1976年10月18日の空中写真である。これより、河口(A)を挟んで左右両湖岸には護岸が設置されていることが確認される。写真-3を写真-2と比べ

ば、両河口にはさまれた三角州がやせてきたことが明白であり、このことが護岸設置の契機になったものと推察される。

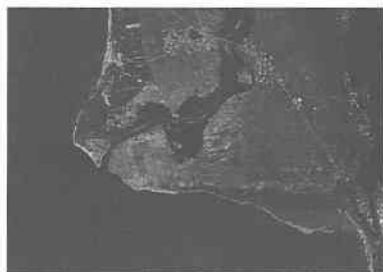
写真—4 1982年(昭和57年)5月24日の空中写真

写真—4は1982年5月24日の空中写真である。これからは、河口(A)付近は護岸により守られているため、顕著な地形変化はもはや見られないが、東側のかかなり離れた個所に見られる長い砂嘴の形成がきわめて特徴的である。

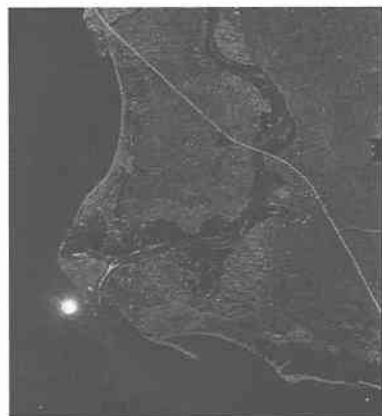
写真—2 1963年(昭和38年)4月27日の空中写真

写真-2は1963年4月27日の空中写真である。河口(B)が完全に閉塞している。河口(A)の東側には2列の砂嘴が形成されている。これらも冬期の強い西風に伴う波浪の作用を受けて形成されたものと考えられる。特に東側の砂嘴の成長が顕著である。また1947年11月11日には河口湾曲部の砂州上には植生がなかったが、1963年4月27日には植生が確認することができ、大規模な地形変化をもたらす大出水が無かったことを物語っている。
