# 波の遮蔽構造物の建設に伴うポケットビーチの海浜変形

## ——沓岐筒城浜の例——

宇多高明\*・芹沢真澄\*\*・三波俊郎\*\*\*・古池 鋼\*\*\*

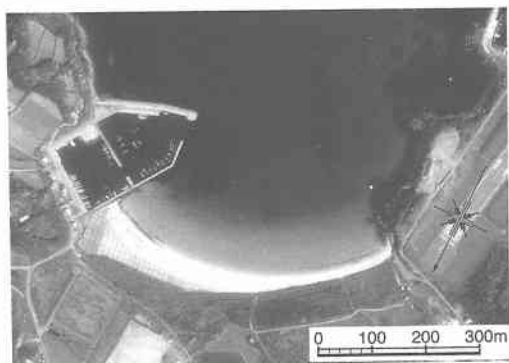
写真-4 筒城浜の空中写真 (1985年5月)

1985年(写真-4)では防波堤背後で汀線がさらに前進し、西側では汀線が後退している。1966年当時、海浜幅は約50 mで沿岸方向に一様であったが、1985年では西端では最大幅が約100 m、東端では約20 mと、東西で砂浜幅が非対称となった。また、写真-4を注意深く観察すると、防波堤の西側隣接域の砂浜幅が大きく広がった場所では、飛砂防備保安林を造るために植林が開始されて

いることが、海浜への規則正しい植栽配列から見て取れる。

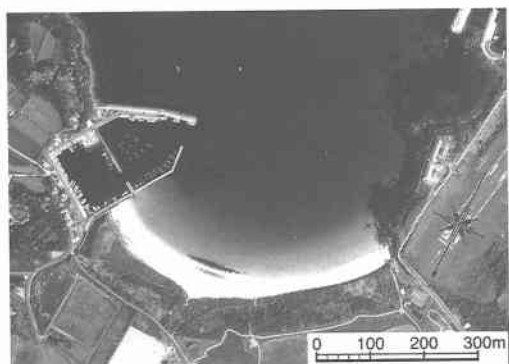
写真-5 筒城浜の空中写真 (1993年5月)

1993年(写真-5)では、1985年には開始されていた植林の結果、この区域は松林に変わった。しかしこれと同時に防波堤の隣接区域では汀線の前進が続いている。1985年には、「コ」字型の旧漁港施設の西側隅角部より約40 m 陸側に汀線があったが、1993年にはこの隅角部まで汀線の前進が見られることから汀線が前進したことが分かる。

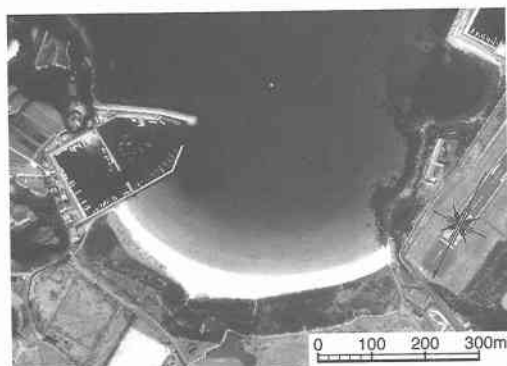
写真-6 筒城浜の空中写真 (1999年2月)

1999年(写真-6)では、防波堤に隣接する堆積域では保安林の前面に海浜植生帯が最大約30 mの幅で広がった。西防波堤の「く」の字型隅角部の南側には海底の露岩域が黒々と見えている。
