# 防波堤建設に伴うポケットビーチの変形と対策案の検討

——天草白鶴浜を例として——

宇多高明\* ・西 隆一郎\*\*・菊池昭男\*\*\*  
三波俊郎\*\*\*\*・熊田貴之\*\*\*\*\*

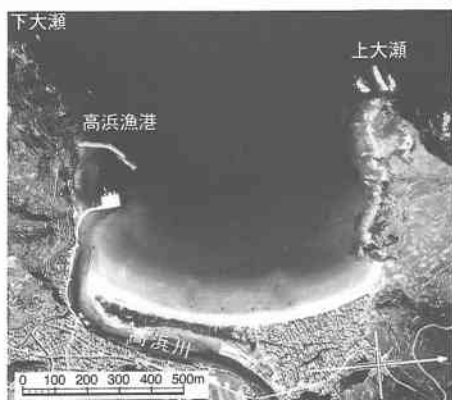
写真-2 白鶴浜の空中写真 (1965年 10月)

写真-2 は 1965 年の空中写真である。南端に高浜漁港の防波堤が既に完成していた。防波堤は西側と東側に分

かれ、西防波堤は「く」の字型の形状を有し、防波堤の付け根から直線で約 200 m まで延びていた。防波堤の建設に伴って波の遮蔽域が形成されたため、高浜川河口の右岸隣接部から港口へと白く見えるように堆砂が進んでいる。また高浜川からの流れが東防波堤に沿って流れている状況が判読される。しかしながら漁港防波堤の位置がほぼ南西側から入射する波浪に対して下大瀬崎による波の遮蔽域内に入るため周辺汀線への影響は小さかった。

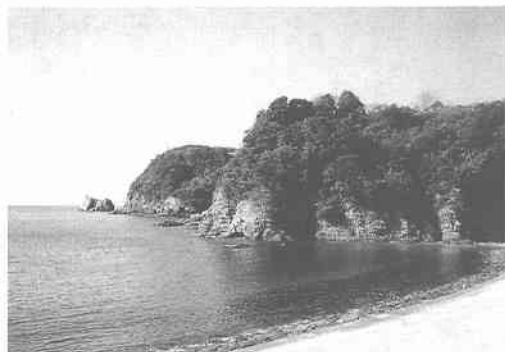
写真-5 ポケットビーチ北端の上大瀬の岬および白鶴浜の北端部の状況

2000年12月16日、白鶴浜の現地踏査を行った。現地踏査では白鶴浜を北側から南側へと海岸線に沿って移動しつつ海岸特性を観察した。写真-5はポケットビーチ北端の上大瀬の岬および白鶴浜の北端を撮影したものである。岬は固い岩石でできており、この岬の先端から約600m陸側に入った奥深い場所に白鶴浜が広がっている。前節で述べたように白鶴浜では南端に高浜漁港の防

波堤が延び、それによって形成された波の遮蔽域内へと波の遮蔽域外（白鶴浜北部）から砂が移動したため前浜が消失し、越波が激しくなった。このため対策として環境条件の改良も兼ねて緩傾斜護岸が建設された。写真に白く写されているのが緩傾斜護岸であり、そののり先には帯状に捨石根固工が設置されている。その前面では養浜も行われたが、現況では前浜は存在しない。

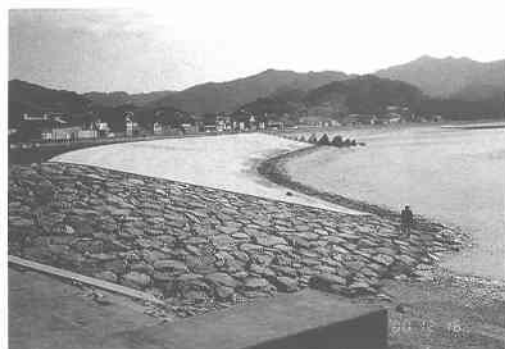
写真-6 緩傾斜護岸の全景

写真-6は緩傾斜護岸の全景である。護岸端部では大きな捨石が石畳状に並べられ、その前方には1:4勾配の緩傾斜護岸のコンクリート斜面が見える。緩傾斜護岸は色彩が白いので周辺環境の中で目立って見える。護岸は全長が約100mであり、端部には消波ブロックが仮置きされている。緩傾斜護岸ののり先は海に直接突っ込んでいるが、その理由は単に緩勾配斜面が造られたということのみではなく、緩傾斜護岸が大きく前出しされていることも一因である。写真-7は、旧護岸線の延長上から工事区域を撮影したものであるが、これらの施設が旧階段護岸から大きく前出しされたことが分かる。しかも工事区域末端の旧階段護岸の前面では前浜が数mしかないことが注目される。

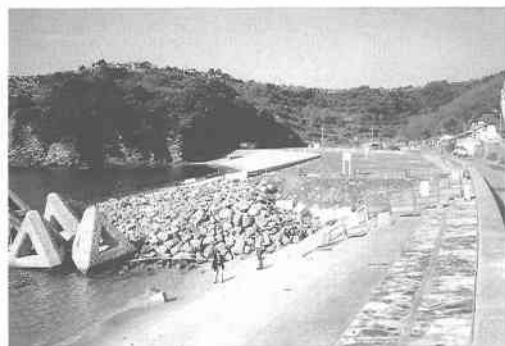
写真-7 旧護岸線の延長上から工事区域を撮影

白鶴浜の汀線は南端に位置する高浜漁港の防波堤の建設に伴って変形したものであり、その場合海浜変形の原理からポケットビーチ北端部で汀線が最も後退することになる。写真-7に示す位置はポケットビーチの北端部より約300mポケットビーチ中央に近づいている。それにもかかわらずこの位置において階段護岸前面に前浜がごくわずかしかなければ、ポケットビーチ北端に接近すると前浜は完全に消失し、旧階段護岸ののり先が水中に突っ込んでいたと推定できる。そのような状況となったために高波浪時に越波が激しく、付近の住民から越波対策を求められたと考えられる。
