# 2001 年ペルー南部地震津波の災害調査

越 村 俊 一\*・Emile A. Okal\*\*・Lori Dengler\*\*\*・Jose Borrero\*\*\*\*  
Vasily Titov\*\*\*\*\*・Modesto Ortiz\*\*\*\*\*・Sebastian Araya\*\*\*\*\*  
Brandon Gomer\*\*\*\*\*・Matthew Swensson\*\*\*\*\*

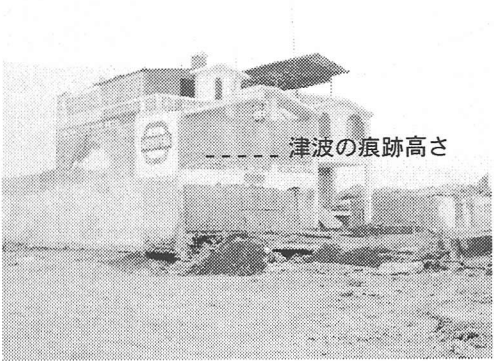
写真-1 La Punta における津波による建物被害例

Camana の海岸では、約 2500 ヘクタールの農地が浸水し、2500 棟の建物が被害を受けた。最も被害が大きかったのは、La Punta であった。ここでは、平坦な海岸にリゾートホテルやレストランが建ち並んでいる。写真-1 は津波による被害を受けた建物の例である。これは 3 階建ての鉄筋コンクリート造りのホテルで、海岸線からおよそ 70 m 陸側にある。写真中の点線は津波の痕跡高さを示しており、地震発生時の海面からの高さは 7.2 m であった。津波は建物の 2 階部分まで浸水していた。海岸地区の建物は、次の 2 つのタイプに分類される。

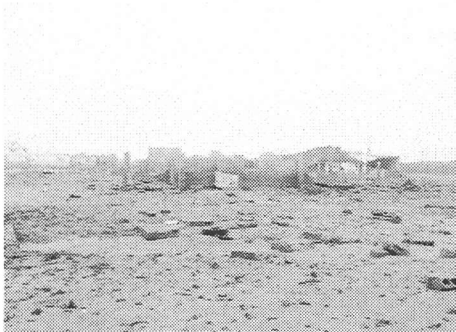
写真-2 津波により流失した煉瓦造りの家屋

(1) 日干し煉瓦および竹製のバラック。農業地区の建物のほとんどがこれである。一部の煉瓦造りの家屋は地震動により倒壊し、津波氾濫流によっても流失した(写真-2)。
