# 天竜川河口以西での西向き沿岸漂砂の発達の検証と それに起因する汀線変化

青木伸一\*・加藤 弘\*\*・宇多高明\*\*\*・大隅 一\*\*\*\*

天竜川河口以西の海岸では西向きの沿岸漂砂が卓越することをいくつかの事例をもとに検証した。浜名湖今切口（導流堤と離岸堤）、豊橋海岸（潜堤）および赤羽根漁港周辺海岸（漁港防波堤と離岸堤）をとりあげ、測量データや空中写真の解析から局所的な漂砂動態について考察した。さらに、2002 年夏に発生した今切口西側の大規模な海岸侵食に伴う護岸防護対策工事の際に現地に設置した土嚢袋が沖合に流出し、これが西向きの沿岸流に乗って漂流し、沿岸流のトレーサーとして興味深いデータを提供した。この土嚢袋の漂着点と漂着時間を調査することにより波浪条件によっては当該海岸全域で西向き沿岸流が卓越していることを示した。

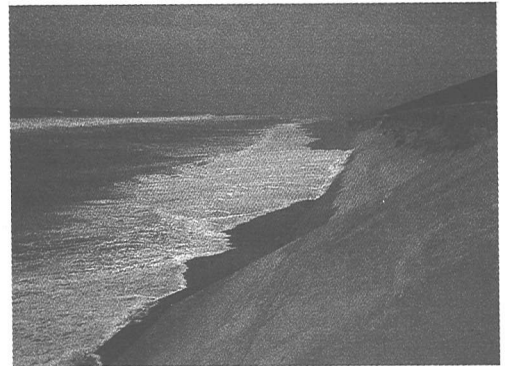
写真-2 新居海岸の侵食状況

2002年夏の台風による波浪によって今切口西側の新居海岸が大きく侵食され、浜名バイパス護岸前面の基部が露出するという大規模な被災が発生した(写真-2)。図-8は、天竜川河口沖、水深40 mの地点で観測された波浪データのうち、2002年7月の波高と波向の変化を示したものであるが、新居海岸で大規模な砂浜決壊が生じた7月中旬の高波浪来襲時には南東(SE)方向からの波が長期間継続していたことがわかる。また、2.(2)でも述
