# 海岸保全施設の老朽化実態とその進行モデルの構築

長期にわたる供用を経た海岸保全施設の状態を定量的に評価し、老朽化の進行に伴う機能・性能の低下を精度よく予測することが、施設の機能維持やストックの有効活用の点から必要である。本論文では、まず三面張り式防潮堤および消波ブロック被覆ケーソン式護岸の老朽化実態の調査事例を紹介した。これらの調査から得られた施設の性能低下の進行程度を、確率論的アプローチであるマルコフ連鎖の手法を取り入れてモデル化することを試みた。その結果、マルコフ連鎖に基づく変状進行モデルは、性能低下の実態を再現する手法として十分適用できることがわかった。

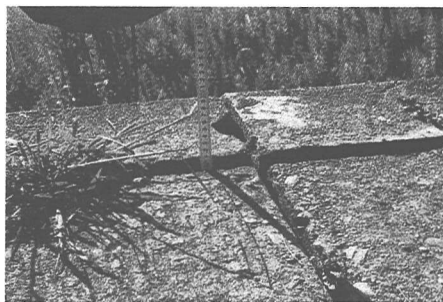
写真一 目地部における変状

目視調査の結果、写真-1に示すように、目地の開きやずれが顕著である目地が全目地箇所の10~20%で発見された。この位置で表面コンクリートを撤去したところ、目視により変状が認められた位置で吸出しによる局所的な空洞が生じていた。また、水叩き部の法線平行方向に長いひび割れが生じた地点では、地盤沈下起因すると推測される広範囲にわたる空洞が生じていた。吸出しや地盤沈下による堤体の空洞化は、防潮堤全体の安定性や外力に対する抵抗性を損ねる可能性があるにもかかわらず、外観の目視観察では直接的に捉えることができない。しかし、目地部の変状といった空洞化の発生を示唆する変状を的確に捉えることで、空洞化の発生状況のある程度評価できると考えられる。

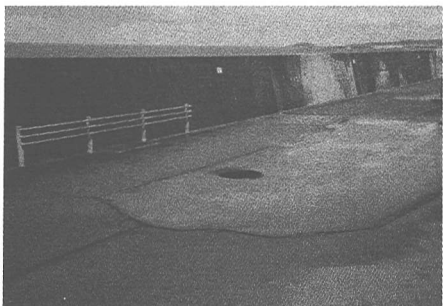
写真二 アスファルト舗装の陥没

調査の結果、水叩き部のアスファルト舗装に、写真一

に示すような陥没穴が生じていた。現在でも陥没穴の発生は収まっておらず、年間十数個の陥没穴が発見されている。陥没穴の発生位置は、裏埋め部とケーソン部の境界付近（図二の A 地点）のうち、隣り合うケーソン間に集中していた。これは、隣り合うケーソン間のすき間から裏埋め砂が吸い出された結果、アスファルト舗装下に空洞が発生し、舗装がその自重に耐えられずに陥没したためと考えられる。また、この陥没穴は施設全長にわたって発生していたのではなく、消波ブロックが沈下し、消波効果が十分でなかった範囲のみで発見された。このような箇所では、結果的にケーソンに作用する波力が大きくなり、ケーソン間のすき間において水圧が局所的に増大したことで、防砂板が損傷を受けて裏埋め砂が流出したと考えられる。また、護岸前面に離岸堤が整備された箇所では、陥没穴の発生はほとんど見られなかった。これは、離岸堤の存在によりケーソンに作用する波力が低減されたためと考えられる。

陥没穴が発生していた箇所の周囲には、多くの補修跡が認められた。ひとたび陥没穴が発生すると、同一箇所でも何度も陥没が発生しており、対症療法的な補修方法は陥没の原因に対して抜本的な対策となり得ないことを示している。これより、何らかの原因により裏埋め砂の吸出し経路が形成されてしまうと、吸出しによる空洞化を食い止めることは難しいと言える。
