# リーフの大規模掘削に起因するバリアーの形成と海岸侵食

宇多高明\*・大須賀 豊\*\*・大中 晋\*\*・石見和久\*\*  
芹沢真澄\*\*\*・三波俊郎\*\*\*\*・古池 鋼\*\*\*\*

Bali 島にある Sanur 海岸南西部ではリーフの大規模掘削により航路を掘ると同時に、掘削土砂による埋立地造成計画が立てられ、計画は 1997 年から実施に移された。しかし従来静穏であった区域が、水深の極端な増加に起因して波高・波向が大きく変化し、結果として掘削穴の陸側では著しい侵食が起こると同時に、全く新たに細長い島（バリアー）が形成された。本研究は、2000 年 8 月の現地踏査、2001 年 7 月のヘリによる斜め空中撮影、さらには掘削以前、工事中および工事終了後の空中写真の比較、さらには波浪・海浜流の数値計算などによりリーフの大規模掘削に起因するバリアーの形成と侵食の実態を明らかにする。

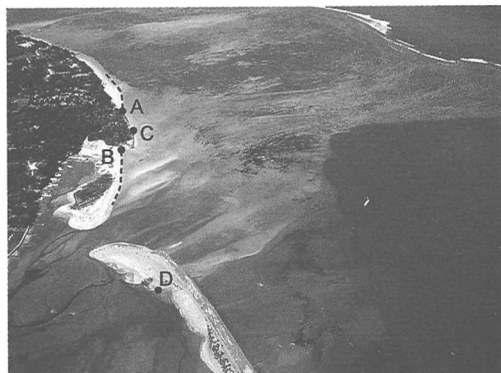
写真一1 サヌール海岸南部の斜め空中写真（2001 年 7 月）

2001 年 7 月、リーフの掘削状況を調べるために筆者の一人（大中）がヘリ上から斜め写真を撮影した。写真一1 はサヌール海岸南部のリーフの空中写真である。写真上部には白濁した碎波帯が見られることから分かるように、サヌール海岸沖には幅約 1 km のリーフが発達している。一方写真左端にはサヌール海岸が見える。サヌール海岸は全域にわたって上述のような幅広いリーフが発

達していた。しかし写真中央部から右端の間に黒々と見えるように、大規模な埋め立て地建設のための掘削が行われた。掘削深は約 9 m である。リーフと掘削穴の境界線をよく見ると約 140 m 間隔でリズム的なパターンが見えるが、これはその幅でリーフの掘削がなされた跡である。掘削以前、リーフは干潮時には干出するような標高を有していたが、掘削穴の水深はこれと比較してはるかに大きい。このためこの深みを通過して海岸線へ到達する波のエネルギーが増大するとともに、掘削穴の形状が岸向きに大きく突出しているために波の屈折状況も大きく変化した。この結果サヌール海岸では著しい地形変化が生じた。

第 1 の変化は、サヌール海岸南部にあった砂嘴先端部での侵食である。左端に見える緑に覆われた陸域からは手前側に向かって砂嘴が伸びている。砂嘴は白いサンゴ砂で構成されているが、これは主として有孔虫の遺骸でできている。この白い砂浜も端部 A と砂嘴の付け根の点 B を連続的につないだ時、線分 AB は緑に覆われた区域の外縁線と斜行し、緑に覆われた区域が右向きに突出している。AB 区間の外縁にはコンクリートで固めた護岸が存在したが、それらがリーフ面に取り残されている。この付近では汀線が急速に後退し、護岸に作用する波力が増大した結果、護岸は延長約 150 m にわたって倒壊し

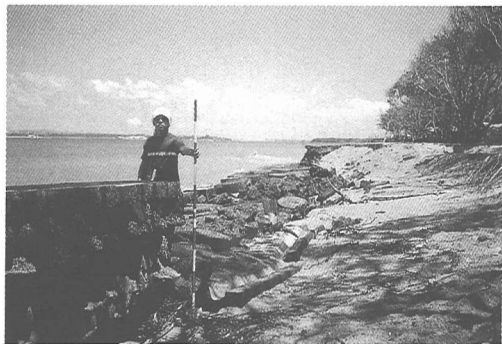
写真-2 護岸の被災状況 (2000年8月末)

た。一例として写真-1の点Cで2000年8月末に撮影した護岸の被災状況を写真-2に示す。護岸は倒壊し、背後地が大きく侵食されたことが見て取れる。

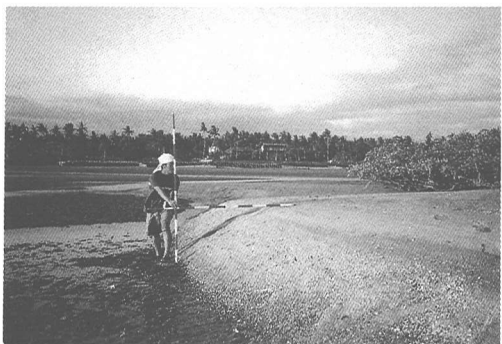
写真-3 バリアーの岸端での堆積状況 (写真-1の点D)

第2の変化は新島の形成である。図-1において中央下部から斜め左上方へとバリアーが延びている。その先端は上述の砂嘴と対称的な形状を有している。このバリアーはリーフの掘削後新たに形成されたものである。バリアー周辺はマングロープの生育する環境にあったが、マングロープの一部は砂州に埋まった。写真-3は2000年8月末に写真-1のDで撮影したバリアーの岸端の状況であるが、沖合から大量のサンゴ片が干潟面上へ運ばれ、約1/2勾配の安息勾配をなして土砂が堆積したことが分かる。一方、バリアーを構成する砂の塊のすぐ陸側には、従来からそこに存在した干潟面がそのままの形で残されている。

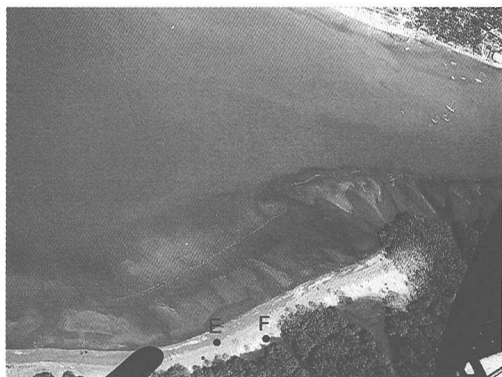
写真-5 バリアー西端の空中写真 (2000年7月)

写真-5はバリアーの西端を撮影したものである。バ

リアーの西端は既存のマングロープ林で終わっている。これより西は写真に示すように対岸のセランガン島が近接するためにインド洋からの波浪の作用は押さえられている。バリアーはマングロープ林に上から砂が覆い被さるようにして形成されている。このためバリアー上で大きく砂に埋もれたマングロープは一部枯れている。またバリアーの西端沖では岸向きの漂砂移動によって形成されたと考えられる漏斗状の砂の堆積域が見られる。

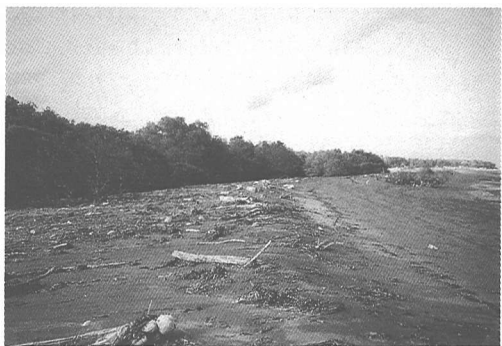
写真-6 バリアーの前浜とバームの状況 (写真-5の点E, 2000年8月末撮影)

写真-6, 7は写真-5の点E, Fで2000年8月末に撮

影したもので、写真-6ではバリアーの前浜とバームの状況が、また写真-7ではバリアーの陸側端が干潟面に侵入している状況が良く分かる。

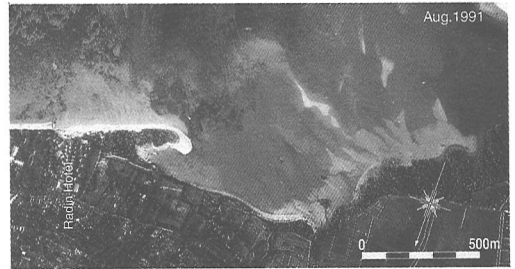
写真-8 サヌール海岸南部の空中写真 (1991年8月)

写真-8 には 1991 年 8 月の空中写真を示す。海域には写真のほぼ全域を覆うようにしてリーフが発達し、また写真中央よりやや東には長さ約 240 m の砂嘴が発達していた。砂嘴の先端から約 600 m 東には突堤があるが、この突堤の東西で汀線位置に段差が付いており、西側の汀線が後退している。砂嘴の発達と突堤両側での汀線位置の違いは、この当時砂嘴付近では汀線に沿って西向きの沿岸漂砂が卓越していたことを示している。またこの砂嘴背後の波の遮蔽域は船溜まりに利用されていたが、この区域のさらに西側では浅い干潟状の土地が形成されており、その背後には密生したマングローブ林で覆われていた。

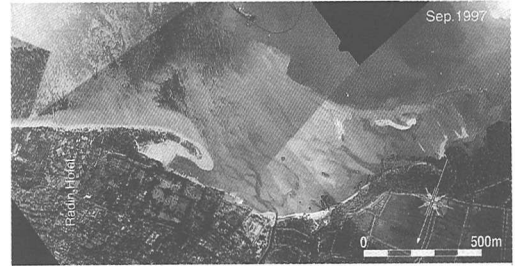
写真-9 サヌール海岸南部の空中写真 (1997年9月)

写真-9 には 1997 年 9 月の空中写真を示す。1991 年には 1 km 以上の幅があったリーフが大きく掘削され、海岸線近くに大きな深みが形成された。また掘削穴の東端部では当時進行中であった浚渫工事用の浚渫船も見える。このような掘削によってリーフの平坦面が消失し、約 9 m の深みが形成された。リーフの掘削と同時に、東部では砂嘴が陸側に後退しつつ先端部が約 120 m 前進した。なお砂嘴の内側の従来船溜まりであった部分では、埋め立てが進んで泊地は直線状に切られた。一方、西部ではマングローブ林の前面にあった狭い砂浜が消失し、その砂浜は陸側に押しやられ、一部のマングローブ林は深みから侵入する波浪に直接晒されるようになった。ま

たマングローブ林の沖合約 120 m には東西の長さが約 170 m の細長い島が形成された。
