# Bali 島南部 Nusa Dua 海岸の侵食と対策

Bali 島南部にある Nusa Dua 海岸を対象として、深浅測量、空中写真撮影、波浪・海浜流および汀線の数値計算、侵食域の現地踏査などからなる総合調査を実施し、侵食実態を明らかにした。この海岸では北向きの沿岸漂砂が卓越するが、近年南部からの漂砂供給が枯渇した結果侵食域が北側へと広がってきた。等深線変化モデルにより汀線変化の再現を行うとともに、縦断面変化データより海浜土砂量の沿岸方向分布を算出し沿岸漂砂量の分布を算出した。この結果海岸北部での平均沿岸漂砂は約 9300 m<sup>3</sup>/yr となったが、この値は宇多の示した、波による地形変化の限界水深からの沿岸漂砂量の推定式による値とほぼ一致した。

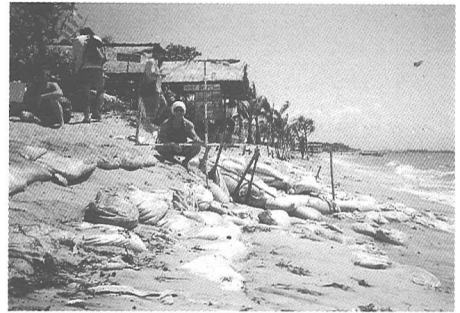
写真-2 Aston Bali Hotel 前面の前浜状況 (2000年8月31日)

写真-2は2000年8月31日撮影の Aston Bali Hotel 前面の前浜状況である。この時点でも侵食が進んでいたためすでに一部土嚢が設置されていたが、土嚢は海浜の

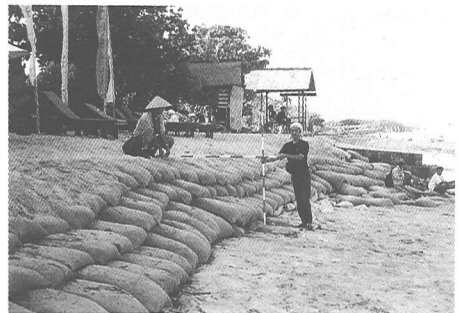
写真-3 侵食対策としての突堤と土嚢袋 (2001年10月16日)

侵食とともに著しく散乱していた。その後同じ場所における2001年10月16日の現地踏査によれば、写真-3のように新たに突堤が建設され、その南側には大量の土嚢が設置されていた。これに加えて砂を盛り上げてようやく日光浴用のベッドを並べる空間が造られていた。土嚢は3層置かれており上面・下面の標高差は1.1 m あった。写真-4は突堤の裏側を撮影したものである。突堤南側の土嚢を積み上げた部分の高さと比較すると北側の海浜地盤高は約1.6 m 下がっていた。突堤の北側では、突堤の建設によって沿岸漂砂の移動が阻止されたために侵食が進んでいる。土嚢は突堤の近傍だけではなく、写真-5に示すようにかなり長い距離にわたって積まれている

一連の写真に明らかなように、Aston Bali Hotel 前面の海岸では侵食が進んできている。侵食原因はこの区域の南側に各種施設が建設され、沿岸漂砂の供給が不足するためである。侵食に対してホテルの管理者は当初土嚢を並べて侵食防止を図った。しかし侵食は止まらないことから、ホテルの前面に突堤を建設した。突堤は 2000 年 8 月以降に建設されたもので、いまだ十分長い時間は経過していない。それにもかかわらず突堤の建設後直ちにその北側で浜崖侵食が発生し、現在でも侵食区域は広がりを示している。突堤の下手側には現在のところ新たなコントロールポイントは存在しない。このため現況で放置すれば浜崖侵食はさらに進み、範囲が広がるとともに突堤付け根での汀線後退量も大きくなる。

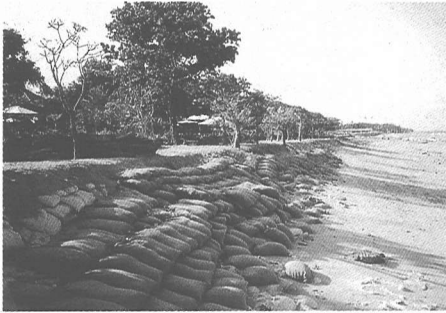
写真-5 突堤下手側の侵食と土嚢による対策

た。しかし土嚢は中央部で大きく散乱しつつあった。浜崖の背後には平坦な地盤があり、その奥にはホテルの別のプールがあったが、プールと海浜とを分ける遊歩道の幅は約5mと狭く、浜崖侵食が進めば背後の利用施設付近まで容易に侵食される危険性が高いと判断された。
